**Zeitschrift:** Heimatbuch Meilen  
**Herausgeber:** Vereinigung Heimatbuch Meilen  
**Band:** 11 (1972)

**Artikel:** Das Eisenbahnunglück in Feldmeilen vom 18. Januar 1971  
**Autor:** Cattani, A.  
**DOI:** <https://doi.org/10.5169/seals-953716>

# Das Eisenbahnunglück in Feldmeilen vom 18. Januar 1971

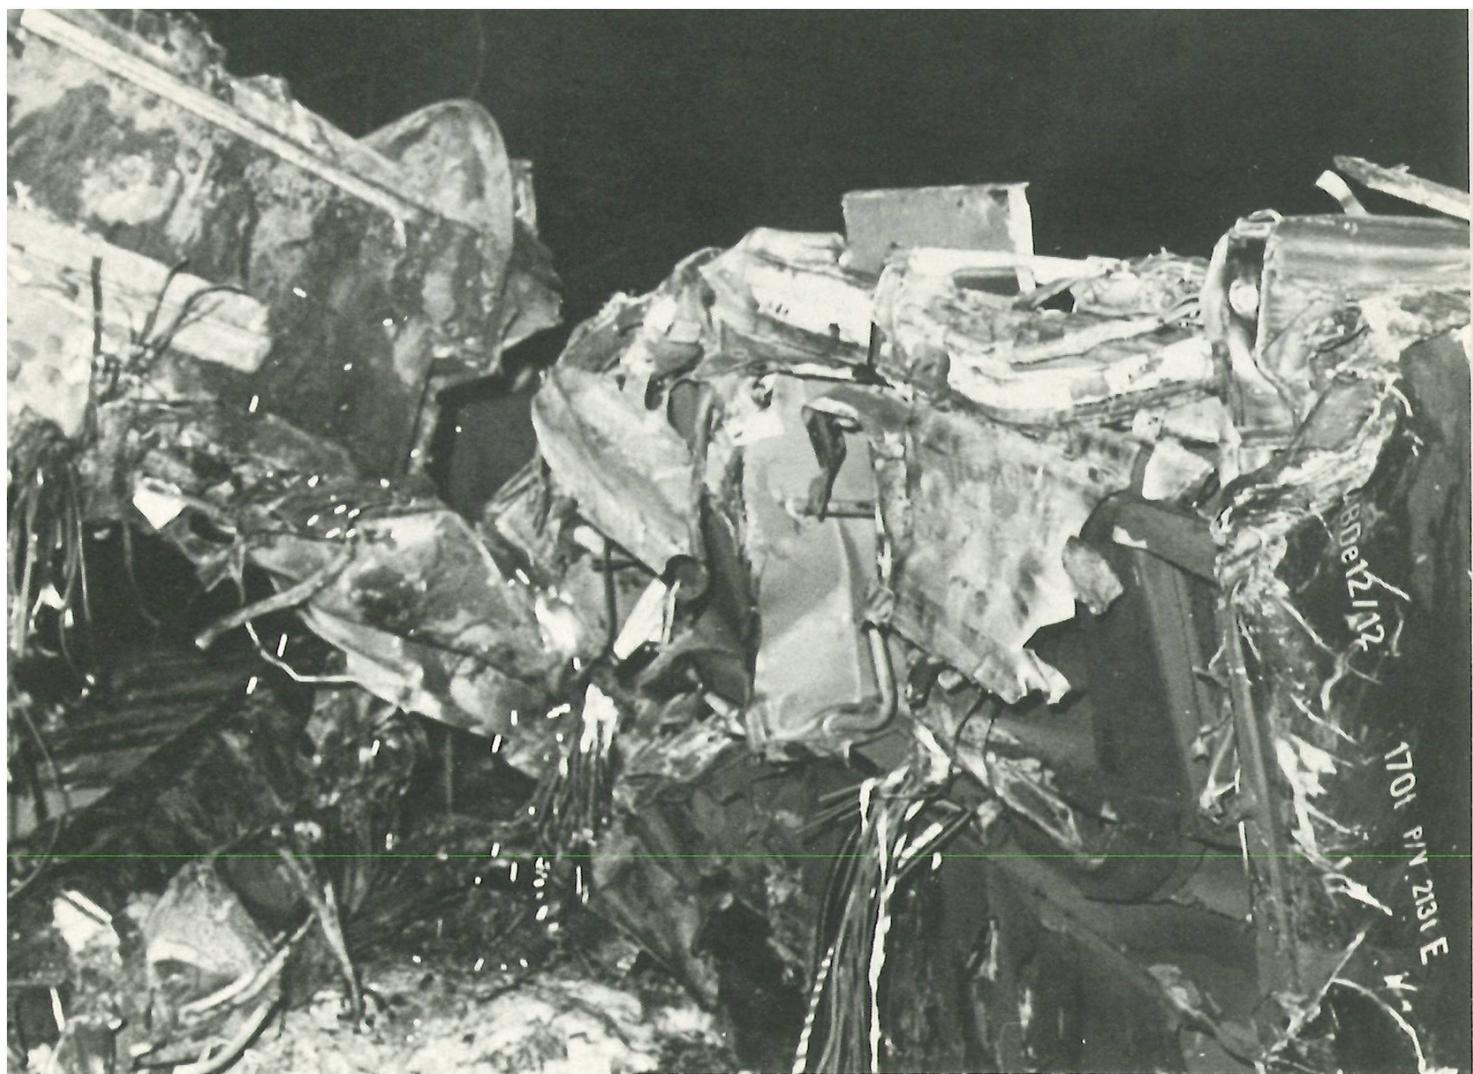
Die ineinander verkeilten Triebwagen der beiden Zugskompositionen beim Mariafeld, 18. Jan. 1971

«Dem nacheinander alarmierten Grossaufgebot von Feuerwehren, Kantons- und Gemeindepolizei, SBB-Equipen, Samaritern sowie Spital-Equipen aus Männedorf und Zürich und zahlreichen Ärzten aus der Umgebung bot sich ein grauenhafter Anblick: zusammengestauchte Lokomotiven, zerfetzte Wagen, verbogenes Blech und Gestänge, zerrissene Polster, zertrümmerte Fenster, Blut, Schreie und Wimmern. Die ersten geborgenen Verletzten wurden zum Teil mit Taxis und Privatautos ins Kreisspital Männedorf geführt. Später trafen Notfallautos mit geschulten Equipen aus Zürich und Küsnacht ein, die den sachgemässen Transport übernahmen. Schlossereien und Werkstätten der Umgebung stellten Schweissbrenner zur Verfügung, und gegen etwa 21.00 Uhr war die Rettungsaktion an der Unfallstelle schon fast in vollem Gange. Die durch Scheinwerfer unterstützten Bergungsarbeiten für die im Trümmergewirr der Triebwagen eingeschlossenen oder eingeklemmten Verletzten und Toten gestalteten sich äusserst mühsam. Um eingekielte Verletzte nicht noch mehr zu ge-

fährden, konnten die Schweißbrenner nur mit Vorsicht eingesetzt werden.»

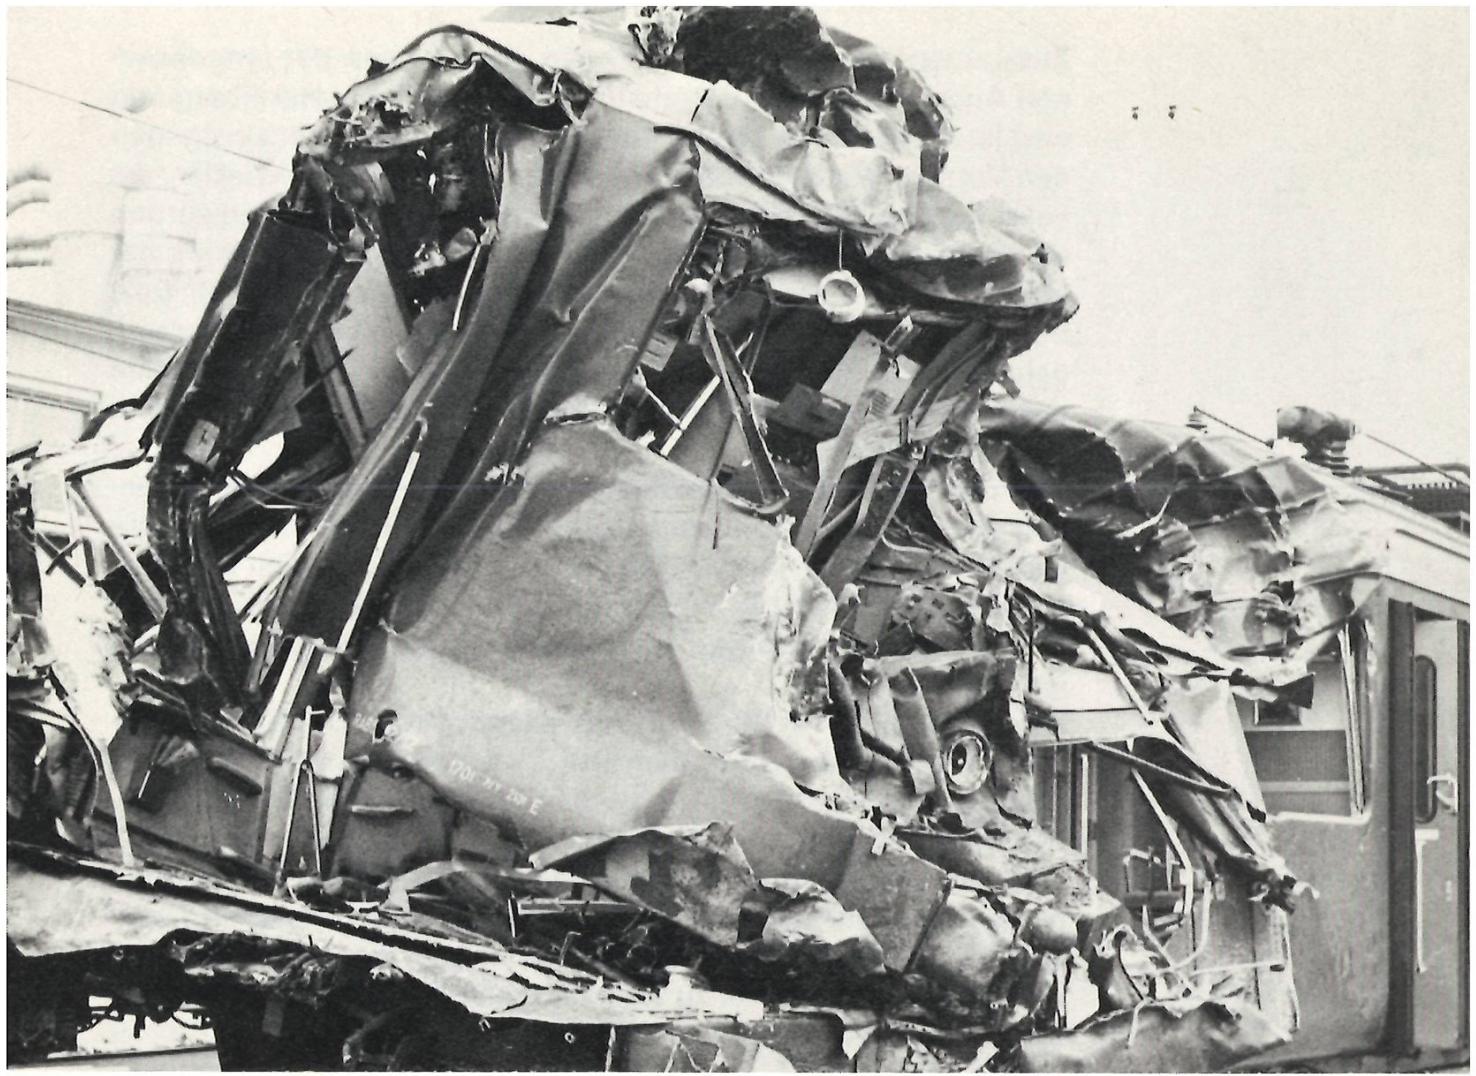
Der seeabwärtsfahrende Unglückszug ist auf die Station Meilen zurückgeschleppt worden

**Aufräumarbeiten** Nach der Bergung der Opfer konzentrierten sich die Arbeiten auf die Räumung. Zuerst wurde, wie der «Tages-Anzeiger» berichtet, die Richtung Zürich fahrende Zugskomposition transportbereit gemacht und in die Station Meilen zurückgezogen, indem man anstelle des fehlenden Fahrgestells der Triebwagenspitze einen kleinen Rollstuhl auf das Geleise stellte und mit einem Kran den zerstörten Zugsteil an Stahlseilen darauf hievte. Das vorderste Teilstück des seeaufwärts fahrenden Triebwagens musste gemeinsam vom Schienenkran der SBB und von einem neben dem Bahngeleise aufgestellten Autokran aus dem Bahngraben auf die Wiese gehoben werden. Die abgetrennten Fahrgestelle wurden anschliessend auf die Schienen gestellt und ebenfalls abtransportiert. Gleichzeitig wurden weitere Mannschaften mit dem

Eingleisen des übrigen Teils der Zugskomposition beschäftigt: Mit hydraulischen Winden hoben sie die entgleisten Fahrgestelle wieder auf die Schienen. Bis die gesamte Zugskomposition transportbereit war und auch der im Wiesland stehende Teil des Zuges auf Rollschemel gestellt war, verstrichen Stunden.
