# Das Eisenbahnunglück in Feldmeilen vom 18. Januar 1971

Zeitschrift: **Heimatbuch Meilen**

A. Cattani

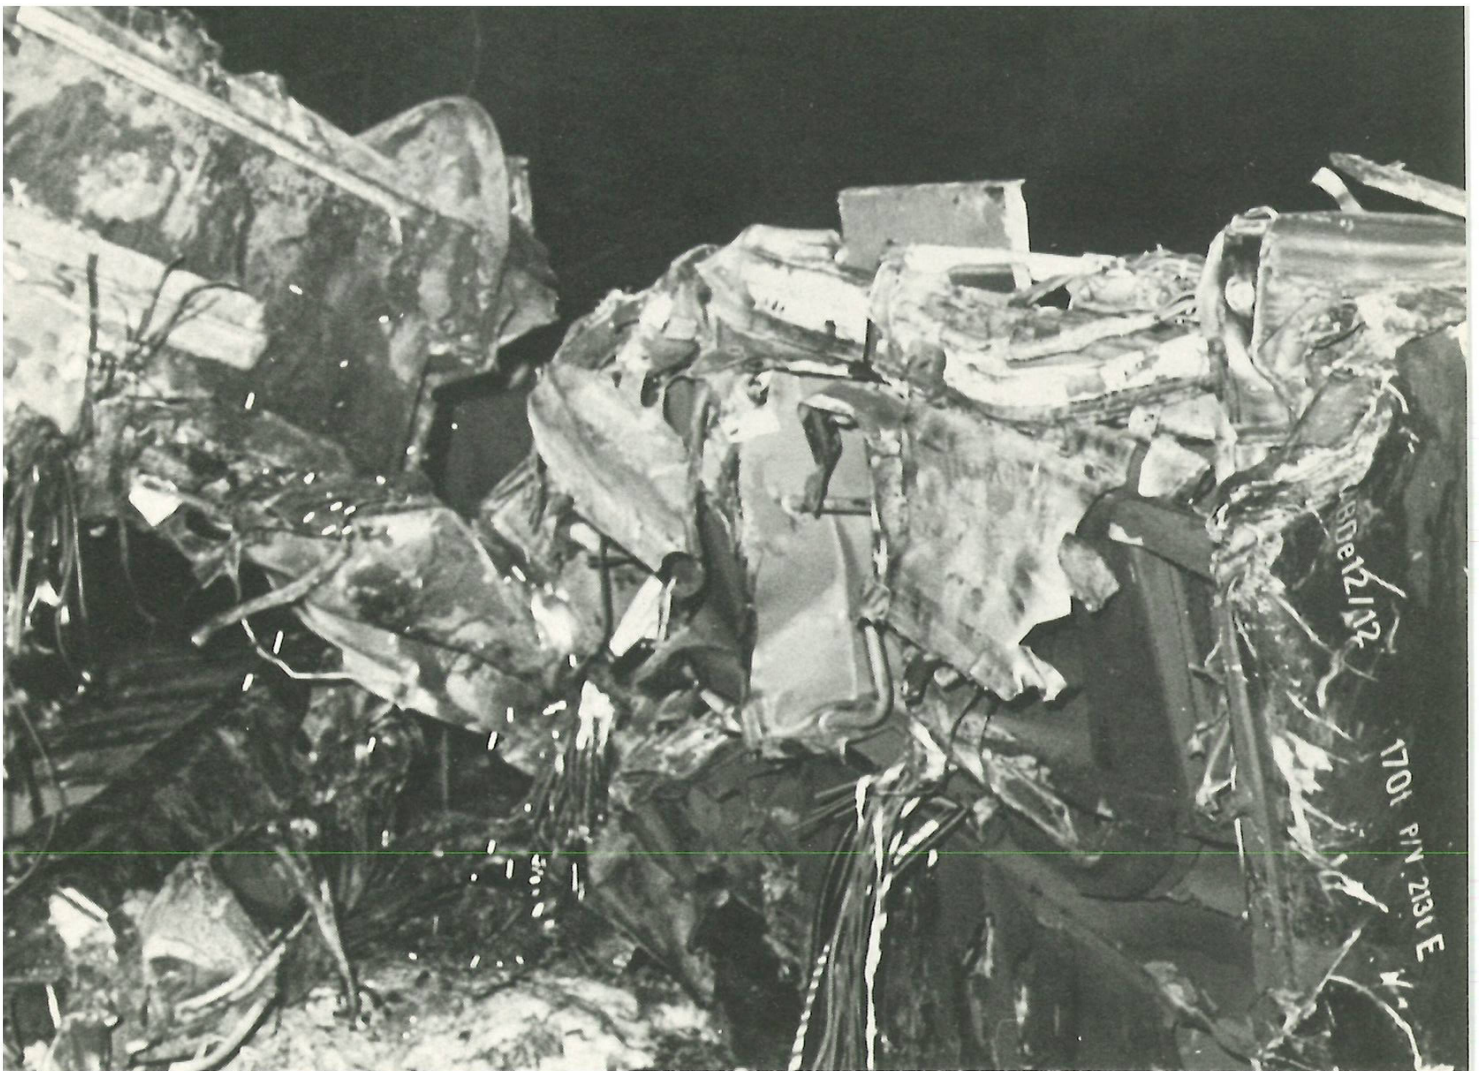
Die ineinander verkeilten Triebwagen der beiden Zugkompositionen beim Mariafeld, 18. Jan. 1971

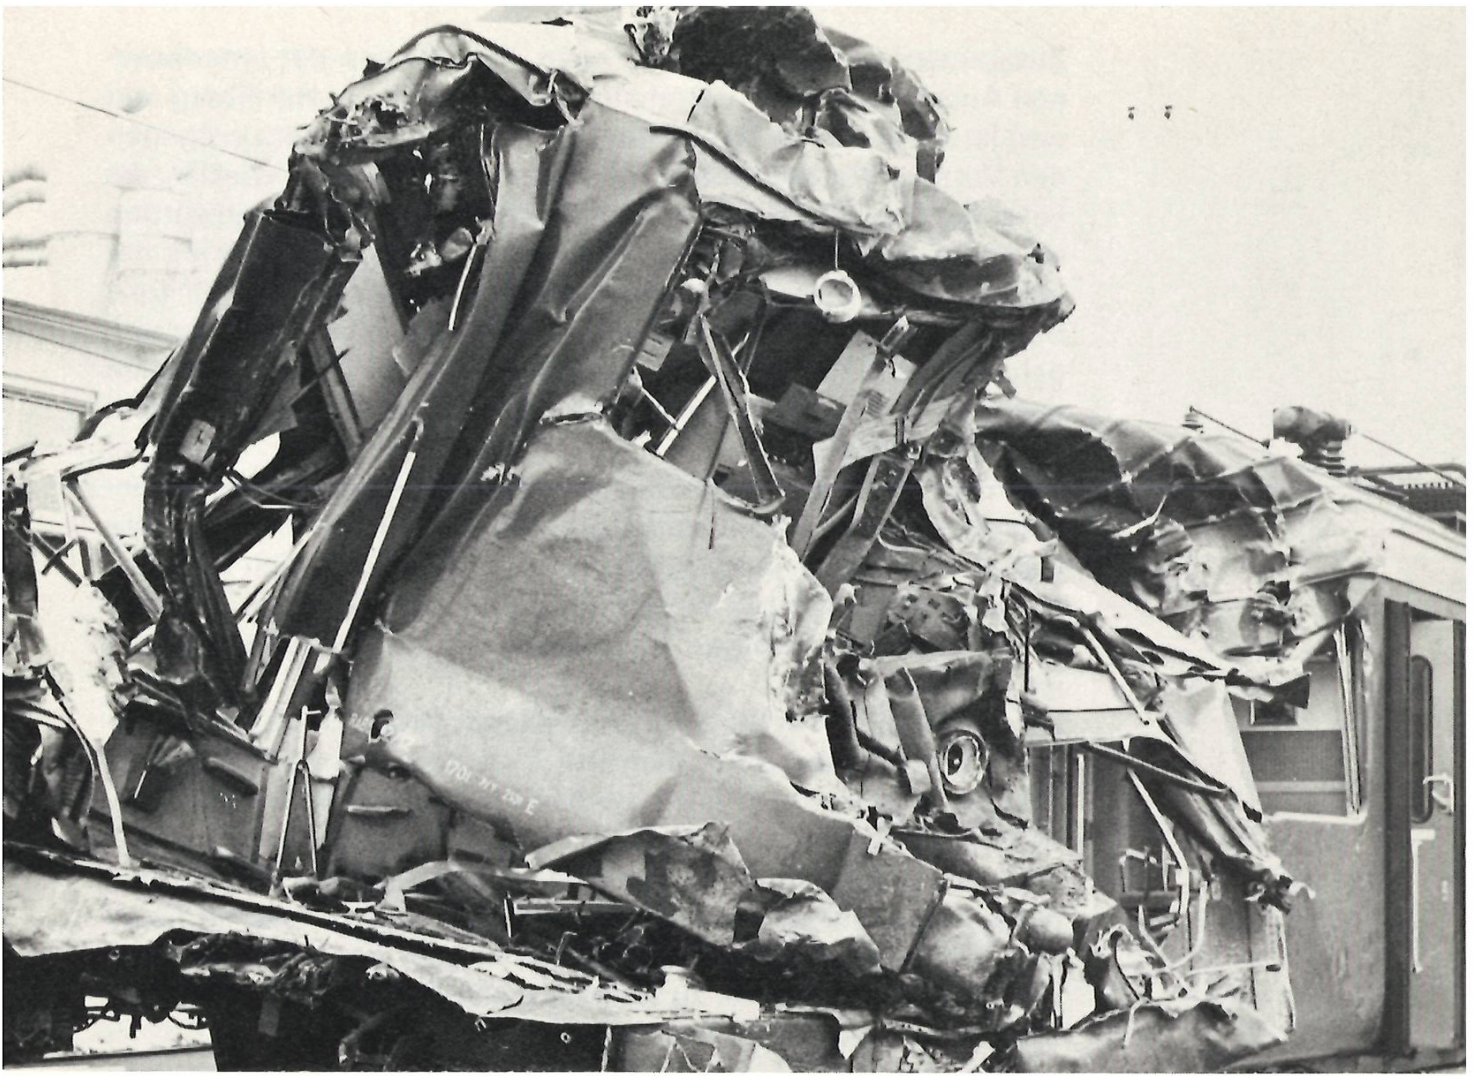
Der seeabwärtsfahrende Unglückszug ist auf die Station Meilen zurückgeschleppt worden

Aufräumarbeiten Nach der Bergung der Opfer konzentrierten sich die Arbeiten auf die Räumung. Zuerst wurde, wie der «Tages-Anzeiger» berichtet, die Richtung Zürich fahrende Zugskomposition transportbereit gemacht und in die Station Meilen zurückgezogen, indem man anstelle des fehlenden Fahrgestells der Triebwagenspitze einen kleinen Rollschemel auf das Geleise stellte und mit einem Kran den zerstörten Zugteil an Stahlseilen darauf hievte. Das vorderste Teilstück des seeaufwärts fahrenden Triebwagens musste gemeinsam vom Schienenkran der SBB und von einem neben dem Bahngleise aufgestellten Autokran aus dem Bahngraben auf die Wiese gehoben werden. Die abgetrennten Fahrgestelle wurden anschliessend auf die Schienen gestellt und ebenfalls abtransportiert. Gleichzeitig wurden weitere Mannschaften mit dem

Eingleisen des übrigen Teils der Zugskomposition beschäftigt: Mit hydraulischen Winden hoben sie die entgleisten Fahrgestelle wieder auf die Schienen. Bis die gesamte Zugskomposition transportbereit war und auch der im Wiesland stehende Teil des Zuges auf Rollschemel gestellt war, verstrichen Stunden.
