Artikel: Seewasser und Seeufer
Autor: Gatti, Michel
DOI: <https://doi.org/10.5169/seals-954204>

Zürichsee-Regulierung

Wasserqualität

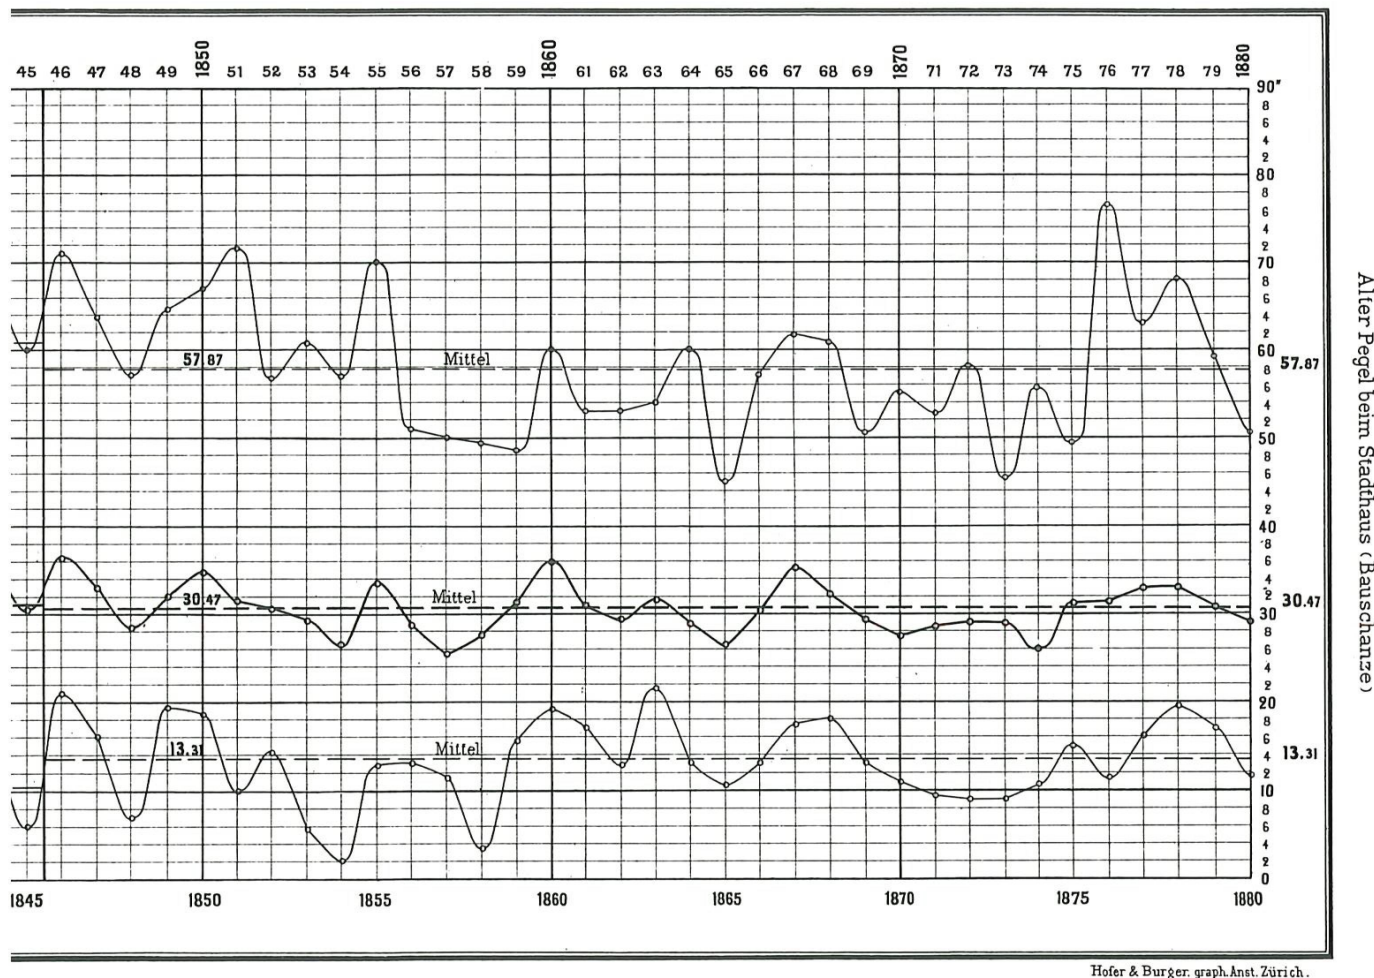
DARSTELLUNG DER HÖCHSTEN, MITTELI

In den Grafiken S. 12 und 14/15 sind die vorhandenen statistischen Werte dargestellt: Ob dieses Maximum je erreicht oder überschritten wird, kann nicht gesagt werden. Natürlich sind auch *Tiefststände* nicht auszuschliessen. Es wird davon ausgegangen, dass der Extremfall, der etwa alle zehn Jahre eintreten dürfte, bei 405,5 m über Meer liegen dürfte.

UND TIEFSTEN WASSERSTÄNDE DES ZÜRICHSEE'S

1811-1880.

Die Bestrebungen, durch Verbesserung der Abflussverhältnisse im Limmatbett die Hochwasserstände des Zürichsees tiefer zu halten, reichen bis in das Mittelalter zurück. Regelmässige Messungen der maximalen Seespiegelschwankungen stehen seit 1811 zur Verfügung. Das in den Jahren 1807 bis 1816 durchgeführte Linthwerk Hans Konrad Eschers verbesserte die Lage erheblich. Weitere punktuelle Verbesserungen schlossen sich an. Davon ist der 1876 bis 1878 erfolgte Bau des Kraftwerkes Letten mit dem Nadelwehr beim Platzspitz besonders erwähnenswert. Die heutige Seewasser-Regulierung datiert von 1952 (Baubeginn 1948). Bereits 1953 wurde ein Höchstwasserstand von 406,903 m über Meer gemessen. Aufgrund der statistischen Angaben ist heute mit folgenden *Höchstständen* zu rechnen:

- alle drei bis fünf Jahre mit 406,3 m über Meer,
- alle zehn bis fünfzehn Jahre mit 406,5 m ü. M.,
- im Maximum mit 407,0 m ü. M.

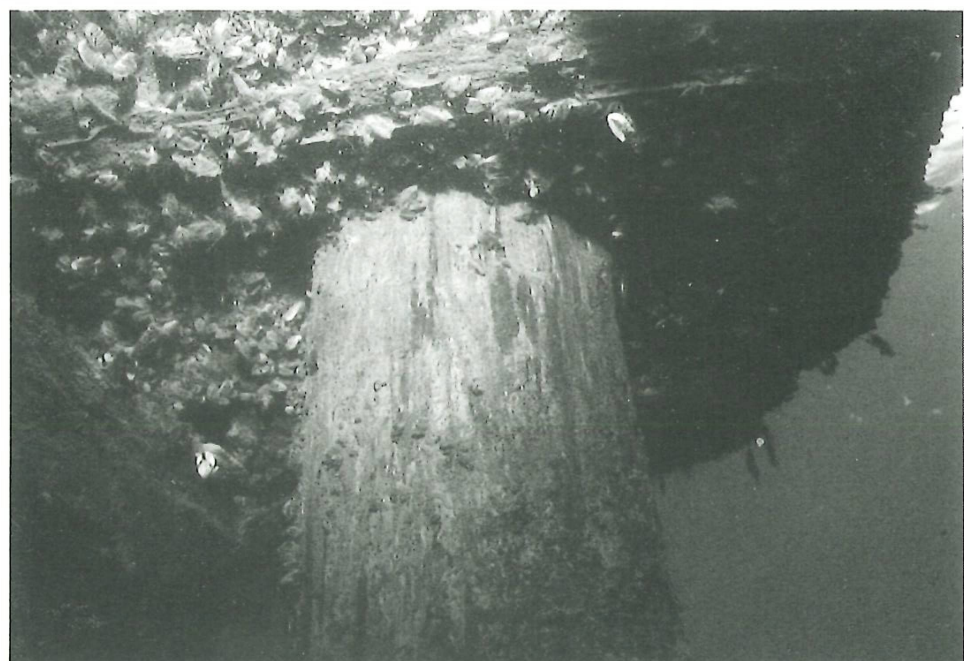
Von Muscheln
befallener Funda-
tionspfahl in der
Löwenhaab.
