**Artikel:** La rénovation du toit de bardeaux du Musée rural jurassien des Genevez  
**Autor:** Lovis, Gilbert  
**DOI:** <https://doi.org/10.5169/seals-1064210>

## La rénovation du toit de bardeaux du Musée rural jurassien des Genevez

Durant l'été 1978, la première étape de la rénovation de la ferme du Musée rural jurassien a été réalisée : consolidation des murs et reconstruction d'un pan du toit. Dernière toiture en bardeaux du Jura, elle a été refaite par un artisan neuchâtelois, M. Denis Sauser, de La Chaux-du-Milieu. Plusieurs Jurassiens assez âgés sauraient encore préparer les bardeaux, néanmoins aucun d'eux ne se sentait capable de les poser. Ceci dit en passant, nous assistons à la disparition d'une activité traditionnelle jadis bien connue dans nos campagnes et souvent par les paysans eux-mêmes.

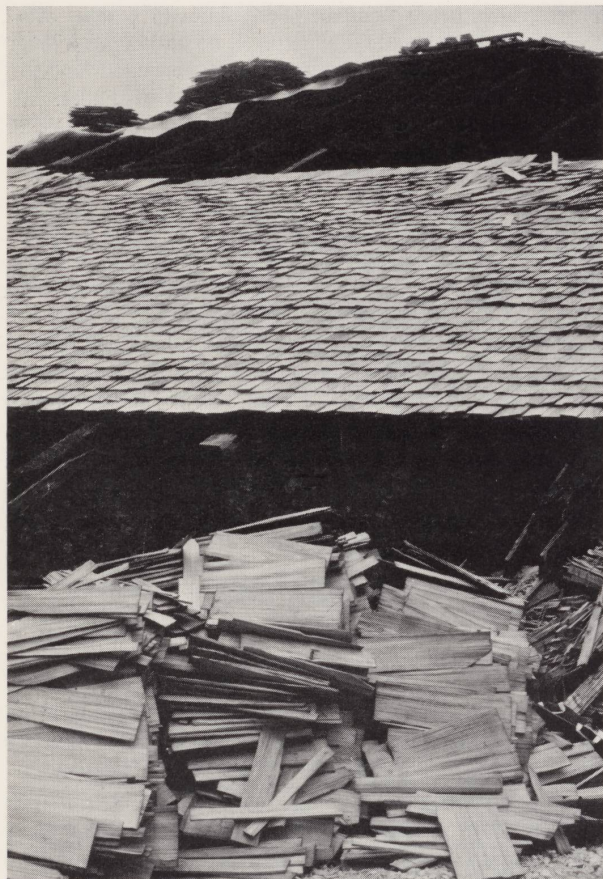
Bardeaux à poser et toiture en rénovation (photo Gilbert Lovis).

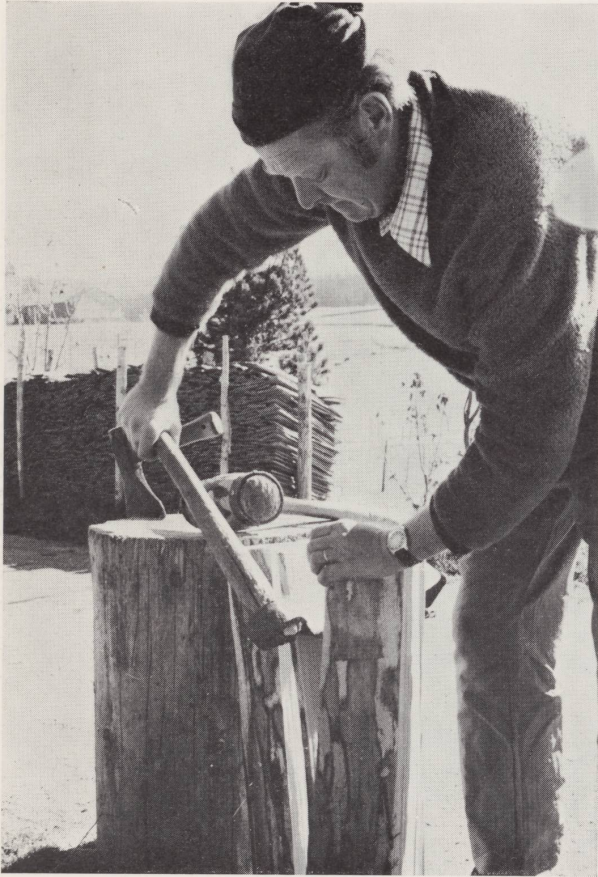
M. Denis Sauser façonne des bardeaux (photos Jean-Claude Rossinelli).

Seuls des fûts bien droits et sans gros nœuds peuvent être utilisés. Débités en troncs de 65 cm, soit la longueur des bardeaux, ils sont ensuite fendus en quartiers. Une photographie vous montre M. Sauser au travail et vous remarquerez la simplicité de son outillage. On est loin des machines sophistiquées si chères aux hommes de notre temps...

Dans un quartier de sapin blanc, M. Sauser enfonce un départoir (appelé « échandlou » en patois) à l'aide d'un maillet. Les bardeaux ou « échandelles » sont obtenus par départage (en « refendant ») et non par sciage, car il ne faut pas couper les fibres du bois si l'on veut éviter qu'il devienne poreux, donc inutilisable.

La lame du départoir est dépourvue d'un véritable tranchant et le débitage des troncs se fait par étapes. L'éclatement du morceau de bois ne saurait être obtenu par les seuls coups de maillet sur « l'échandlou » ; il faut également la pesée du fendeur sur le manche de l'outil, qui agit alors comme un coin doublé d'un levier. L'épaisseur des bardeaux ainsi fabriqués varie entre 12 et 15 mm et leur largeur, qui est fonction des dimensions du quartier, oscille entre 12 et 22 cm. Ils ne sont pas alignés et leur forme est plus ou moins trapézoïdale. Les bardeaux destinés à la rénovation du Musée rural furent imprégnés à l'Arbezol, les techniques anciennes demandant trop de temps.

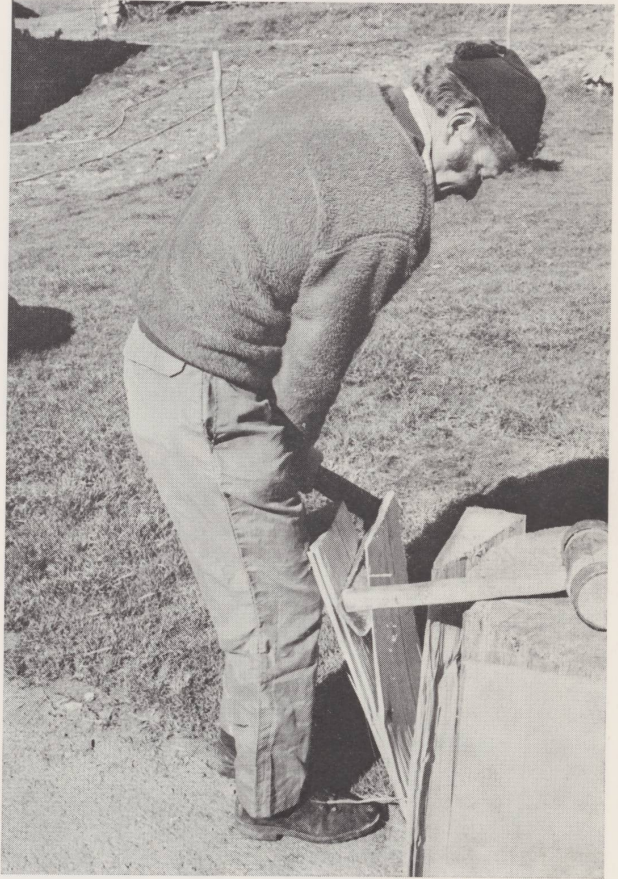
Naissance d'un bardeau (photos de Jean-Claude Rossinelli).

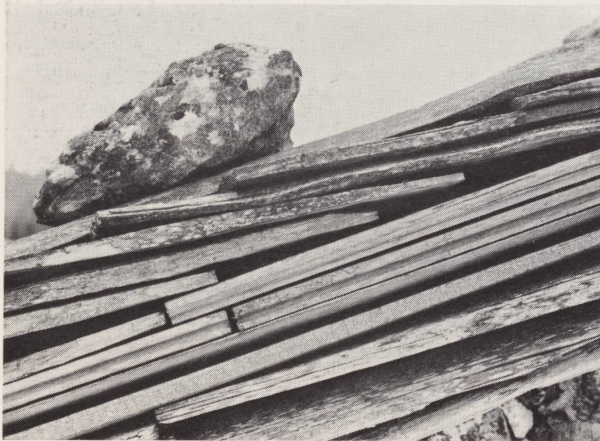
Le bord de l'ancien toit au même endroit (photo Gilbert Lovis).

Conformément au procédé traditionnel, trois couches de bardeaux sont superposées. En comparant les deux photographies du bord de toit, on remarquera que l'épaisseur de la couverture de bardeaux a considérablement diminuée, car elle était auparavant de 20 à 25 cm. Cette différence s'explique par l'habitude prise aux siècles derniers de réparer le toit en ajoutant bouts de bois et bardeaux aux endroits défectueux. Les « échandelles » usées n'étant pas enlevées, elles finissaient par pourrir sous les nouvelles. Entre les bardeaux imprégnés de goudron posés sur le lattage et les planchettes visibles, se formait ainsi une couche de bois pourri, moisi, mêlé à de grandes quantités de suie et de poussière séculaire. Ces débris de bois formaient écran à la circulation de l'air et contribuèrent certainement à la dégradation finale de cette toiture.

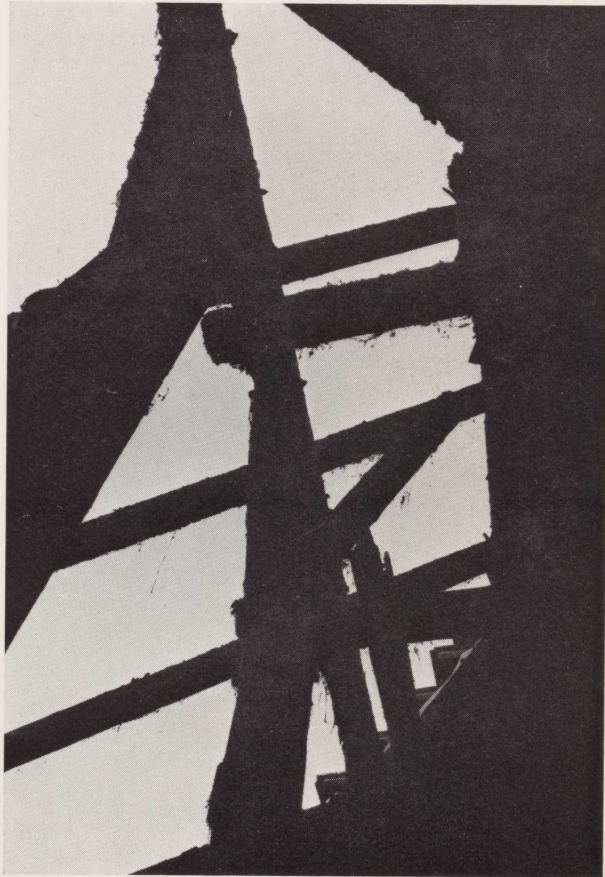
Poésie de l'instant ou la toiture sans bardeaux (photo de Jean-René Mœschler).
