Zeitschrift: L'Hôtâ
Herausgeber: Association de sauvegarde du patrimoine rural jurassien
Band: 9 (1985)

Artikel: La restauration de la BALANCE à Asuel
Autor: Froidevaux, Philippe / Bueche, Jeanne
DOI: <https://doi.org/10.5169/seals-1063716>

La restauration de la BALANCE à Asuel

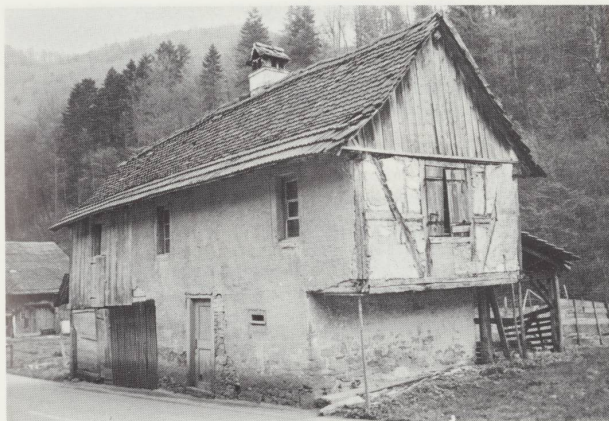
Avant... Le 12 juillet 1981. (Photo Antoine Valley)

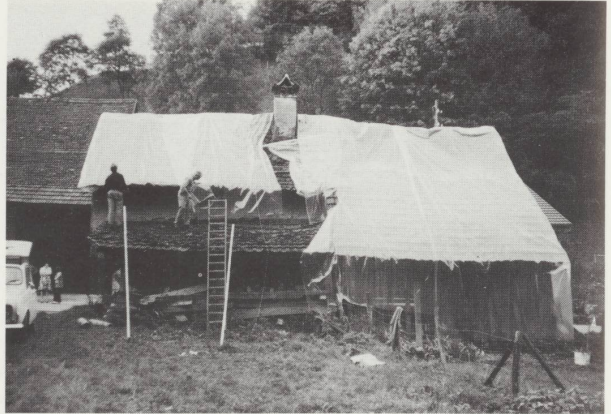
Mesures urgentes pour sauver « La Balance » d'une ruine prochaine. Le 17 octobre 1981. (Photo Jeanne Bueche)

fallait faire vite. La BALANCE n'aurait pas supporté un hiver de plus sans couverture convenable. A la mi-novembre, à la veille des premières pluies, le toit est achevé. On a réemployé les tuiles en bon état, le solde a été gracieusement offert par M. Petitjean de Souboz. Les faîtières sont disposées comme d'antan, à joints vifs cimentés.

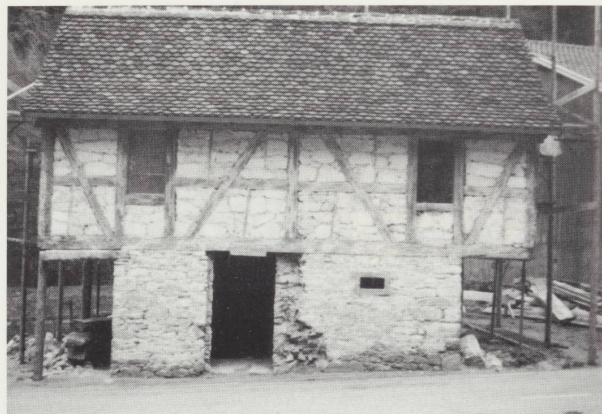
La toiture est refaite, les murs sont décrépis. Le 8 mai 1984. (Photo Jeanne Bueche)

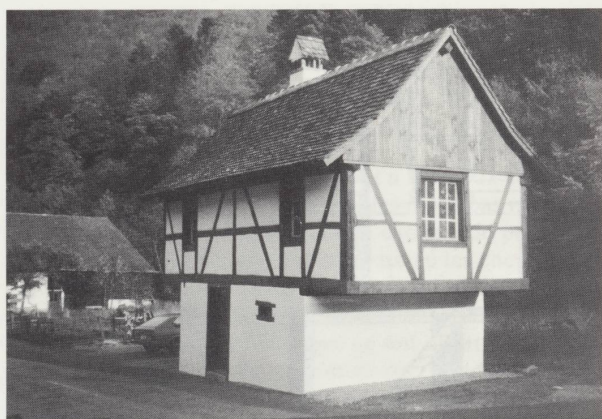
Après... Le 24 octobre 1984. (Photo Jeanne Bueche)
