Artikel: La restauration de la BALANCE à Asuel
Autor: Froidevaux, Philippe / Bueche, Jeanne
DOI: <https://doi.org/10.5169/seals-1063716>

La restauration de la BALANCE à Asuel

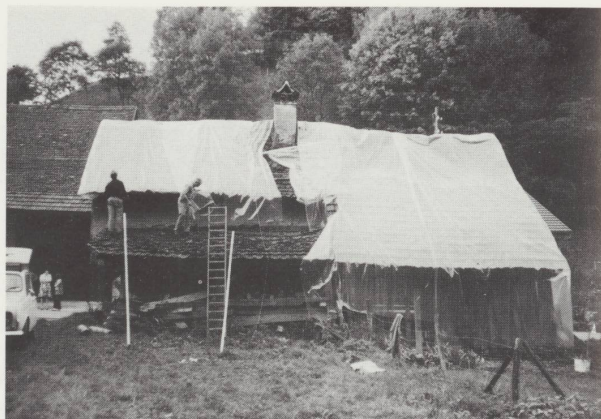
Mesures urgentes pour sauver « La Balance » d'une ruine prochaine. Le 17 octobre 1981. (Photo Jeanne Bueche)

fallait faire vite. La BALANCE n'aurait pas supporté un hiver de plus sans couverture convenable. A la mi-novembre, à la veille des premières pluies, le toit est achevé. On a réemployé les tuiles en bon état, le solde a été gracieusement offert par M. Petitjean de Souboz. Les faîtières sont disposées comme d'antan, à joints vifs cimentés.
