Artikel: Clôtures et enceintes mégalithiques dans le Nord du Jura
Autor: Gigon, Yves
DOI: <https://doi.org/10.5169/seals-1064402>

CLÔTURES ET ENCEINTES MÉGALITHIQUES DANS LE NORD DU JURA

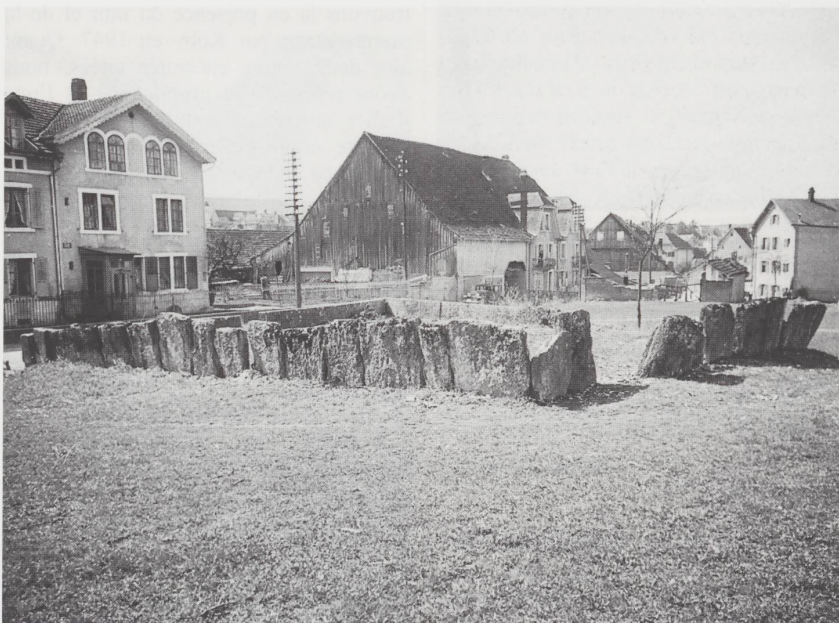
Enclos mégalithique à la route d'Alle à Porrentruy. Photo A. Perronne 4.4.1947 – Démoli le 6.2.1949. Legs Dr A. Perronne – Musée de l'Hôtel-Dieu, Porrentruy.

«En sortant de la ville, dans la direction d'Alle, on voit à gauche de la route un jardin abandonné de forme rectangu-

laire, dont les côtés ont environ 12 à 14 m de longueur. Deux des côtés de cette propriété sont limités par de grosses pierres modernes régulières et bouchardées. Les deux autres sont marqués par de grandes dalles brutes, au nombre de 23, placées de champ, d'une hauteur de 120 à 130 cm, d'une largeur de 70 à 200 cm. Toutes ces dalles brutes ont une épaisseur de 15 à 20 cm et sont notablement plus minces que les blocs modernes...» Koby relève

rentruy a été démolie le 6 février 1949, suite à l'extension de la ville dans sa partie est.

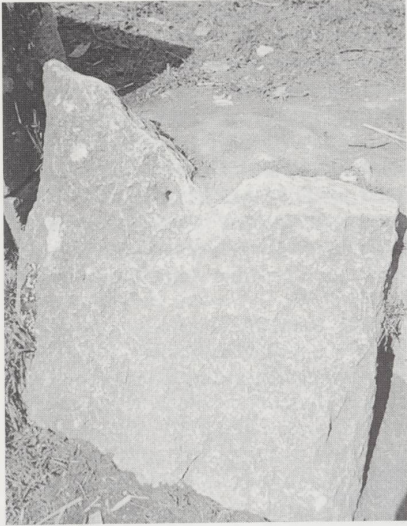
Pierre percée d'un trou, semblable à la «Petite Pierre Percée de Courgenay» trouvée près de l'enclos de Porrentruy. Photo A. Perronne 4.4.1947 – Disparue en 1949. Legs Dr A. Perronne – Musée de l'Hôtel-Dieu, Porrentruy.

également qu'une de ces pierres était percée d'un trou de 6 à 8 cm de diamètre, sans fonction apparente, semblable à la petite pierre percée qu'on peut toujours voir près de la célèbre Pierre Percée de Courgenay. Nous avons retrouvé la photo de cette pierre, malheureusement cassée, prise par le Dr A. Perronne en 1947. Perronne qui annotait soigneusement toutes ses prises de vues, nous apprend également que l'enceinte mégalithique de Por-

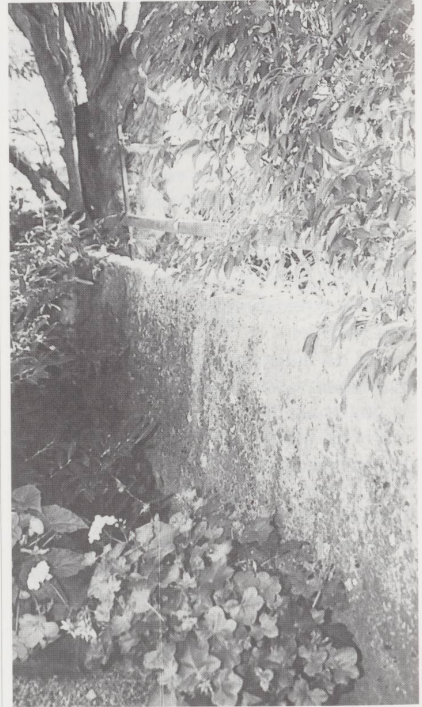
Courgenay, rue de la Pierre Percée N° 9. Grandes pierres, formant une barrière de jardin. Photo M. Berthold, 1995. Office du patrimoine historique, Porrentruy.

Au N° 9 de la route de la Pierre Percée (ancienne route de Porrentruy), on peut voir encore actuellement dans un jardin, un mur de dalles dressées, constitué de deux côtés se rejoignant à 90° et comportant entre autre, une grande table de calcaire mesurant 320 cm de longueur, 95 cm de hauteur (partie visible) et 24 cm d'épaisseur. Il semble bien que nous nous trouvons là en présence du mur et de la pierre décrits par Koby en 1947. Quant aux deux autres enceintes citées, nous avons rencontré le propriétaire de l'une d'elles, située à 50 m à l'ouest de la précédente, et qui formait une paroi limitant une place à fumier. Cet ouvrage a été détruit en 1960, lors de l'agrandissement d'une maison.

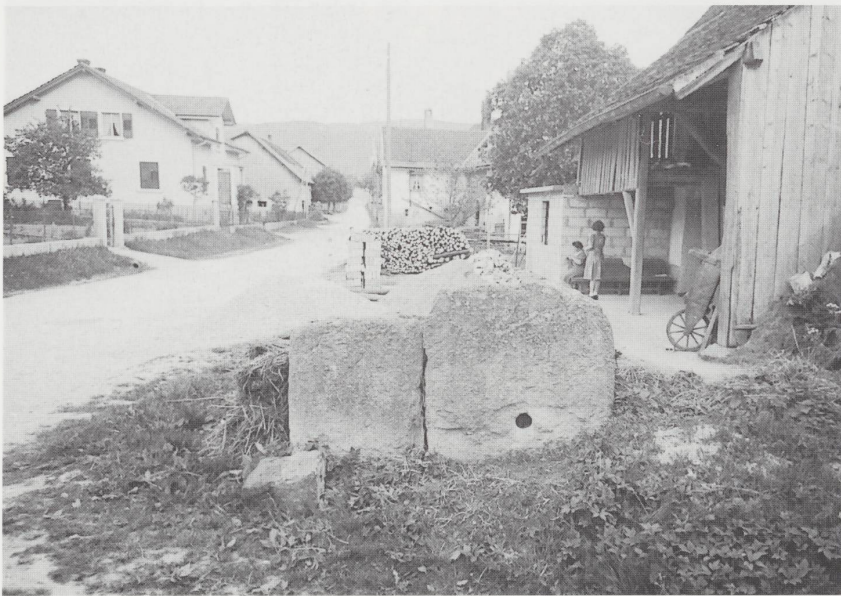
Courgenay. «La Petite Pierre Percée» servant à délimiter un fumier. Photo A. Perronne 10.5.1947. Legs Dr A. Perronne – Musée de l'Hôtel-Dieu, Porrentruy.

Concernant ce secteur, Koby ajoute encore : «Enfin, on peut faire une dernière constatation du plus haut intérêt, qu'on n'a pas encore rapportée jusqu'à présent : à une trentaine de mètres de la Pierre, un fumier est adossé à deux pierres plates, placées de champ. La plus grande émerge de terre de 1 m 20 et est large d'autant. Au milieu de la partie inférieure, peu au-dessus du sol, se voit une perforation

arrondie assez grande pour laisser passer le poing». Il s'agit fort probablement de la petite pierre percée toujours visible, mais déplacée en bordure de la route cantonale. Quant à sa compagne, elle a dis-

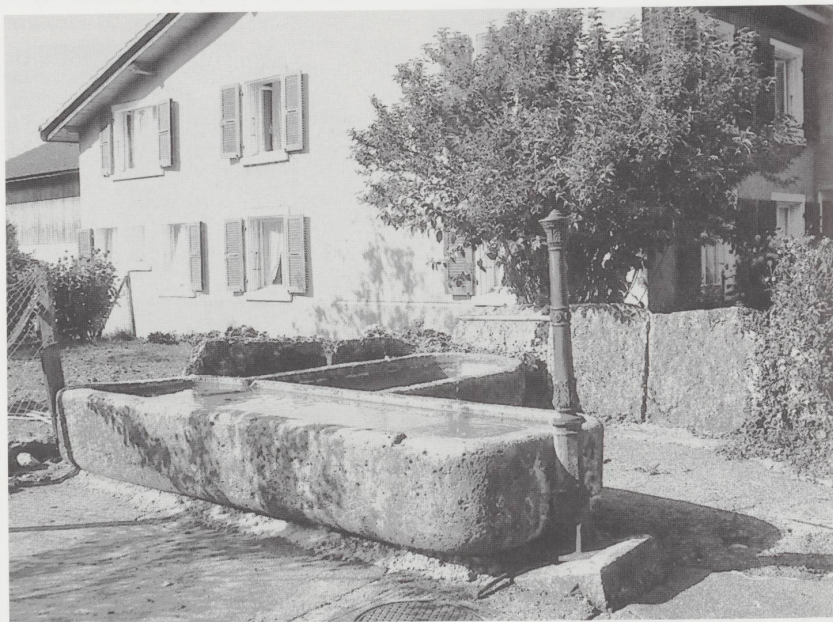
Courtemaury, entrée du village côté Courgenay. Dalles dressées séparant la place de la fontaine d'un jardin. Photo M. Berthold, 1995. Office du patrimoine historique, Porrentruy.

A l'entrée du village, près de la fontaine, située à droite en venant de Courgenay, on remarque la présence de deux murs, formés ici aussi de grandes dalles

dressées, se rejoignant à 90°. Cette construction sépare un jardin potager d'une fontaine possédant deux beaux bassins monolithiques. L'ensemble offre un aspect très plaisant.

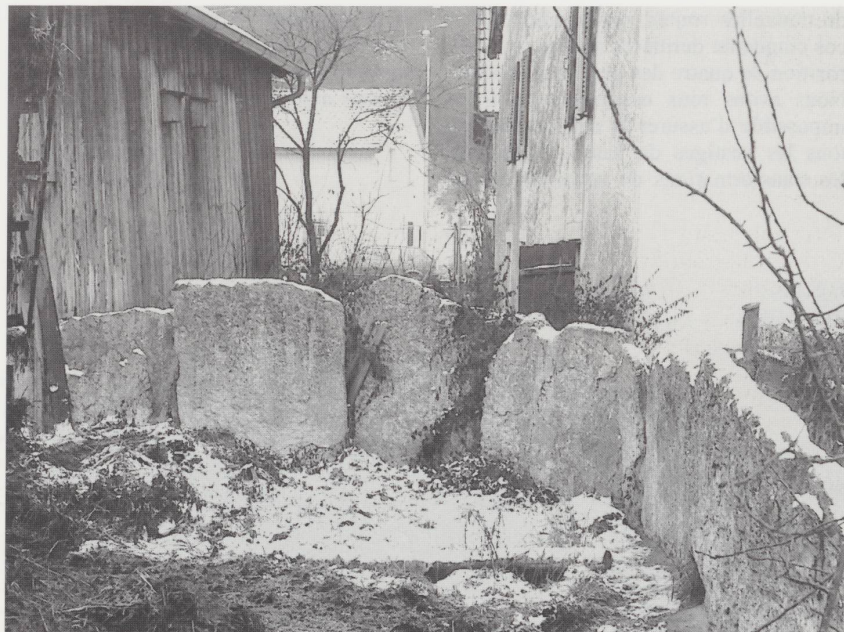
Fontenais, bas du village. Rangée de dalles entourant sur deux côtés, une place à fumier. Photo M. Berthold, 1995. Office du patrimoine historique, Porrentruy.

A droite, au bas de la côte que gravit la route cantonale traversant le village en direction de Villars, se trouve une maison paysanne. On dit qu'elle est la plus ancienne de la commune. Les montants et le linteau de la fenêtre de la belle chambre datent du XVI^e siècle. La place à fumier encore utilisée, placée à quelques mètres de la maison, est entourée sur deux côtés par des dalles importantes posées debout. D'autre part, cinq autres dalles debout sont alignées derrière la maison et forment une séparation avec le jardin de la maison voisine.

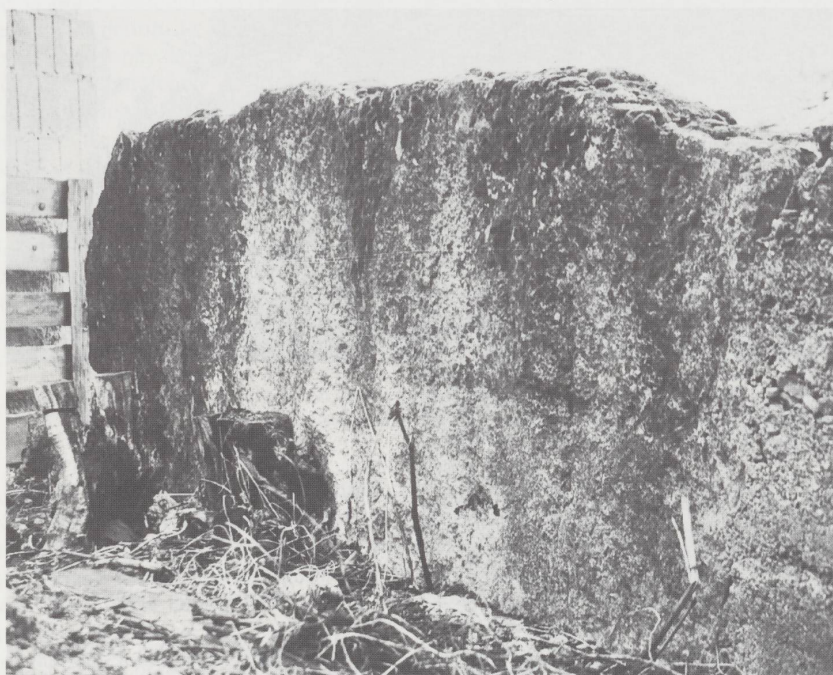
Fregécourt, haut du village. Grande dalle de pierre faisant partie d'un enclos de place à fumier. Photo M. Berthold, 1995. Office du patrimoine historique, Porrentruy.

Dans le haut du village, à droite avant la chapelle, on peut voir une maison du XVII^e siècle ornée de magnifiques encadrements de portes et de fenêtres, ainsi que de deux boules apotropaïques sculptées. Sur un côté du bâtiment, une place à fumier désaffectée est limitée au sud par un mur en maçonnerie de 3 à 4 m de long suivi d'une grande dalle calcaire dressée longue de 3 m 30, haute de 100 cm et large de 20 cm.
