**Zeitschrift:** L'Hôtâ  
**Herausgeber:** Association de sauvegarde du patrimoine rural jurassien  
**Band:** 34 (2010)

**Artikel:** Une rénovation originale à Berlincourt  
**Autor:** Babey, Marcellin / Bron, Luc  
**DOI:** <https://doi.org/10.5169/seals-1064514>

## Une rénovation originale à Berlincourt

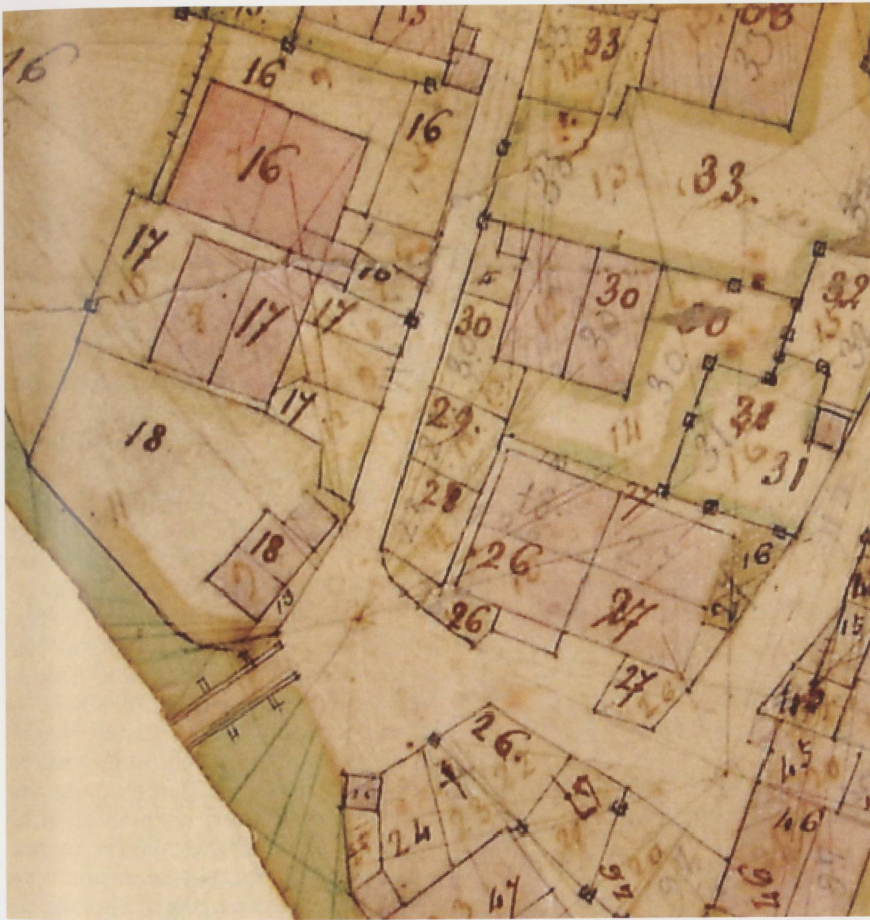
Berlincourt en 1821, source: AEB AA IV 630, Extrait de la minute de la feuille Berlincourt de l'Atlas parcellaire de Bassecourt (un peu avant 1821). En bas à gauche, le pont sur la Somme.

vement avec le cadastre actuel, on est étonné de constater que les maisons d'aujourd'hui ne correspondent pas! Quant à l'aspect concret de tous ces bâtiments dessinés sur le plan ci-dessus, nous ne le connaissons donc jamais.

En 1821, touchant le pont lui-même, on trouvait, à gauche, en entrant à Berlincourt depuis Bassecourt,

une petite bâtisse étroite (N° 18) qui pouvait être une forge. Juste après, nous avions deux maisons paysannes, l'une derrière l'autre, reliées par une petite dépendance (N°s 16, 17, 18). Rien n'en subsiste. La maison Borruat remplace ce groupe disparu. Seule la maison N° 15, sise au-dessus, au bord de la grand-route actuelle, a franchi ces deux siècles.

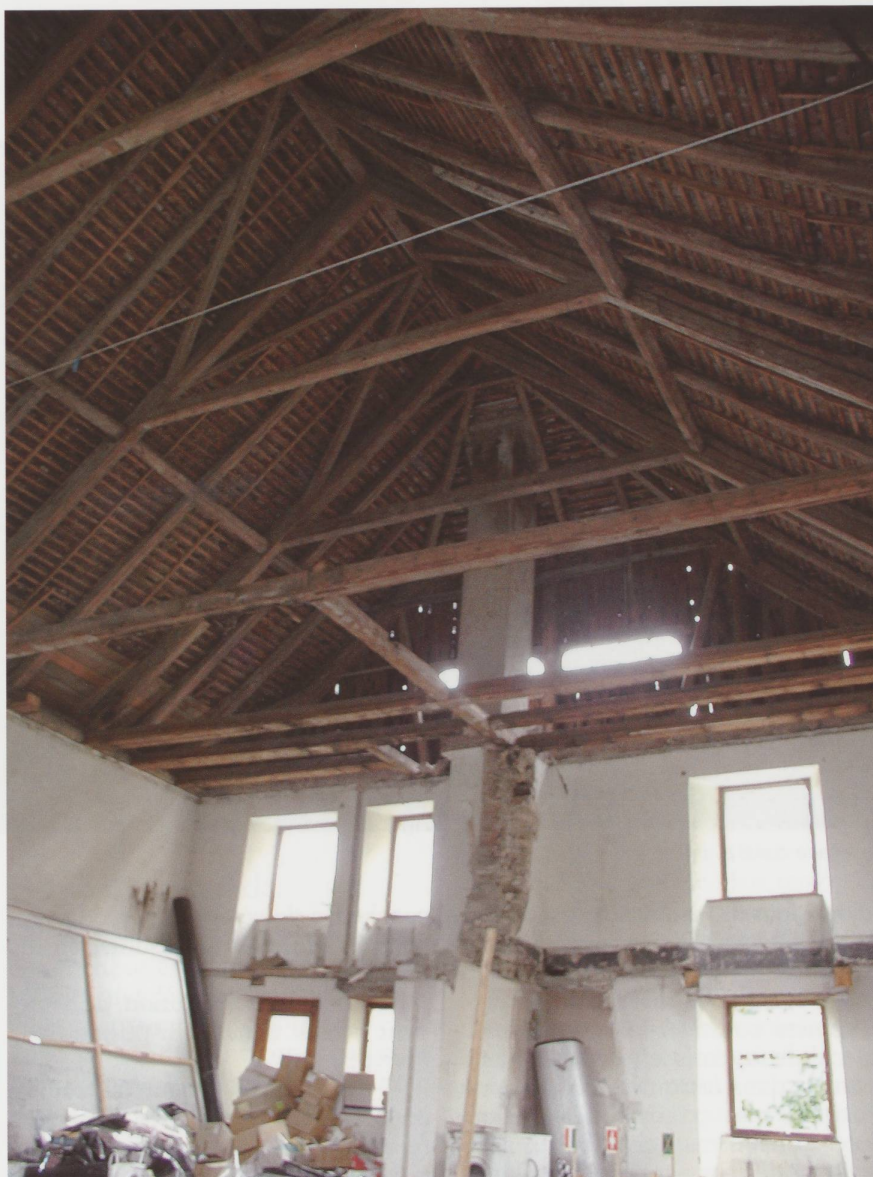
La charpente suspendue en attendant la rénovation des murs (photo: Luc Bron).

Ces décisions prises, le chantier commençait en mai 2006 par les déblais et une délicate reprise en mains de la charpente, en sous-œuvre, car il fallait démolir les anciennes parois de bois du rural, d'ailleurs ruinées, pour permettre la réalisation des fondations de béton.

de l'été 2006, pour le gros œuvre en tout cas. Au niveau du sol, le travail ressemblait à la construction d'un pavillon neuf, avec quelques difficultés spécifiques: un toit suspendu sur des chevalets enjambant les futurs appuis en construction<sup>4</sup>, et le raccord avec les maçonneries de pierre subsistantes. Enfin, la remise d'équerre de divers désordres dans la charpente, en tirant par-ci et soulevant par-là, délicats remaniements de structure qui furent

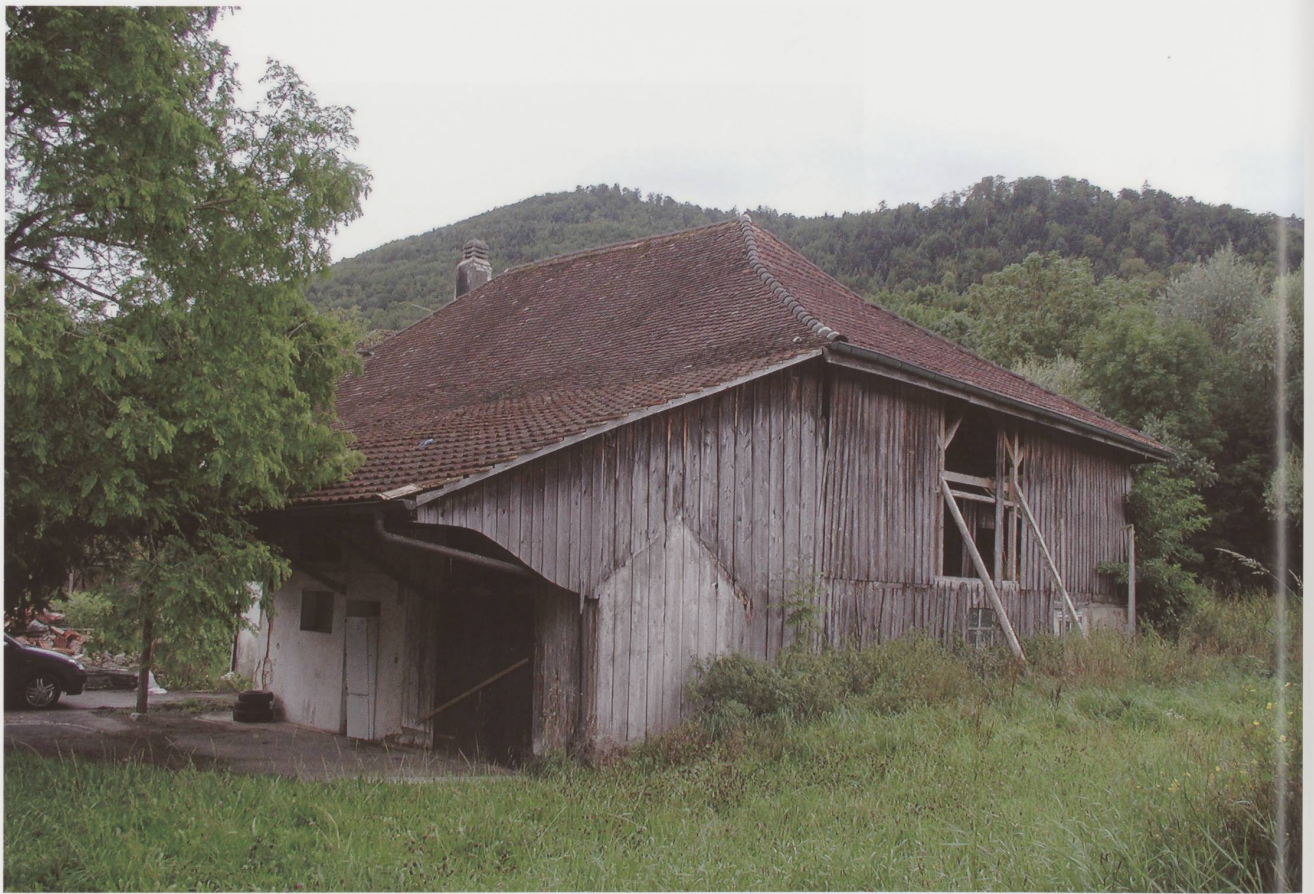
La façade ouest avant...

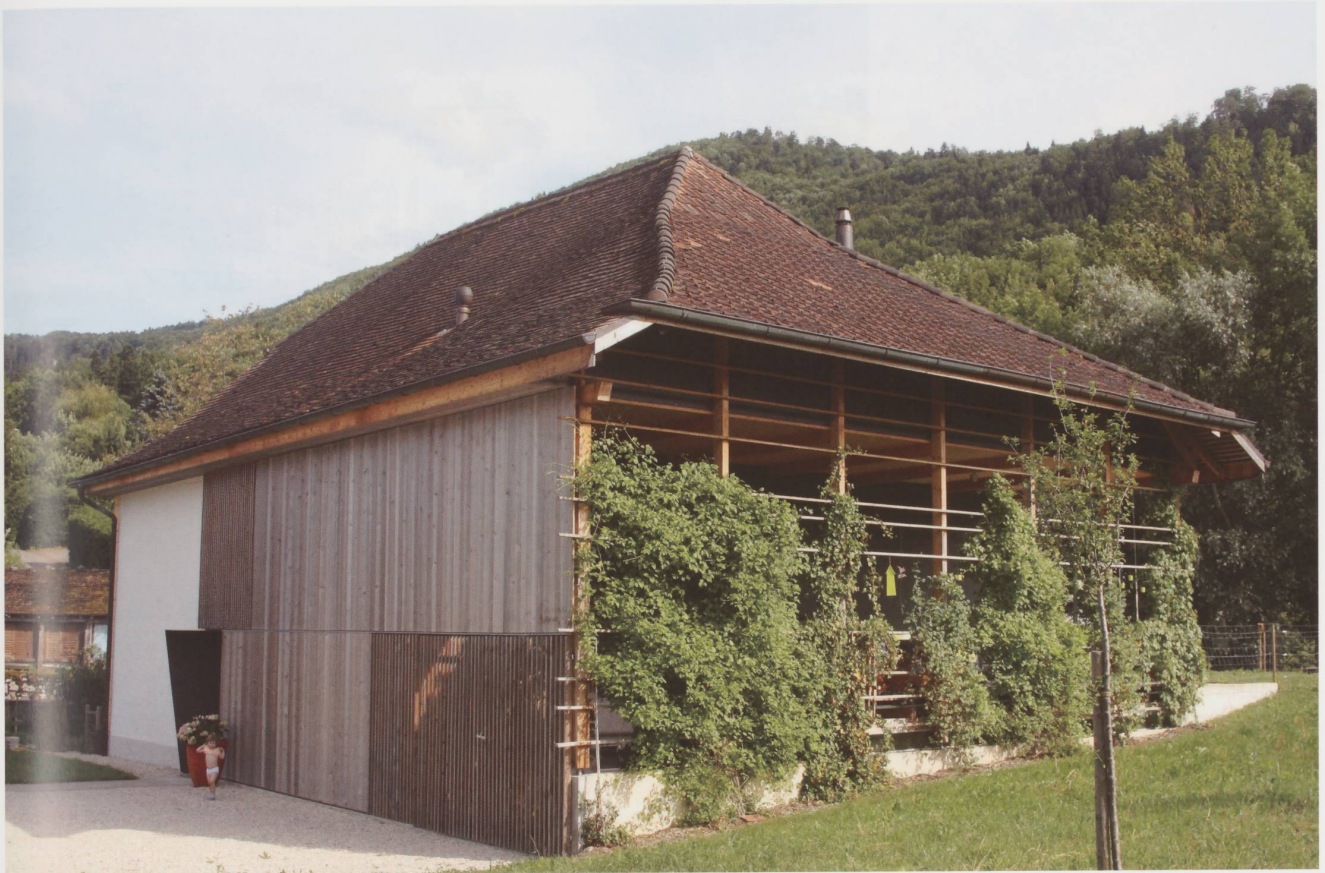
... et après rénovation (photos: Luc Bron).

L'aménagement de ce vaste logement moderne ne fait aucune place à l'évocation du monde rural. Un choix clair et net, celui d'établir un *loft* urbain en pleine campagne. Seule la volumétrie extérieure rappelle en fait l'ancienne maison, et sur trois côtés seulement puisque, à l'ouest, la façade n'est constituée que par une structure ajourée de bois, derrière laquelle se trouvent, à l'air libre mais couvertes, l'entrée du garage et la véranda. Cette structure légère, sur poteaux verticaux, est appelée à devenir paroi végétale, tout en laissant pénétrer suffi-

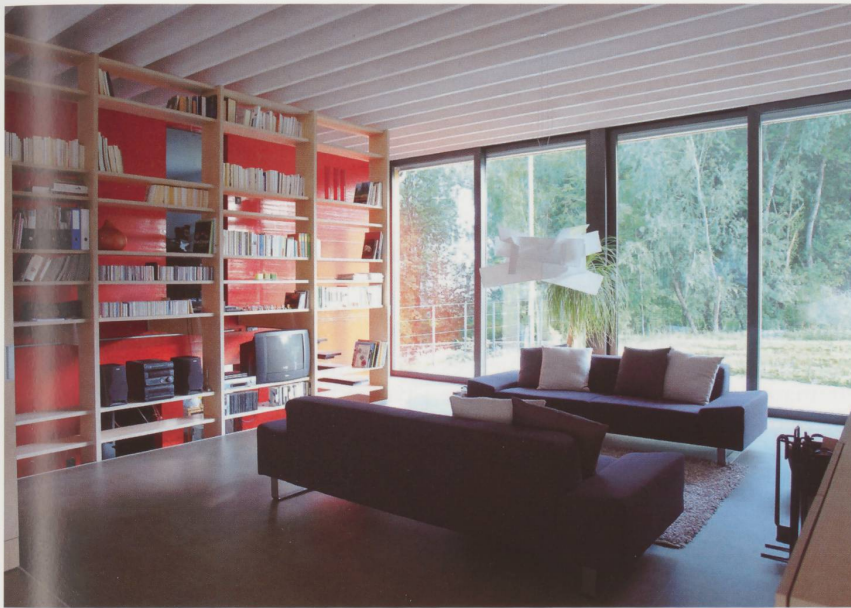
Le living avec la terrasse au sud (photo : Luc Bron).

samment la lumière du soir dans le *living*. Au sud, la baie vitrée est articulée par deux poteaux en sapin, sans aisseliers, qui soutiennent le toit.

Le vaste *living-room*, transversal, cumule les fonctions de cuisine, de réfectoire, de séjour et de réception. Il est vitré sur deux côtés, totalement au sud et partiellement à l'ouest. En belle saison, le logement s'ouvre sur la terrasse ensoleillée au sud et la véranda à l'ouest, deux aïssances bien agréables. En hiver, il se replie derrière l'espace chauffé et largement vitré.

Ce *living* est plafonné, à bonne hauteur<sup>5</sup>, par un plafond à solives étroites et serrées, du plus bel effet. Il est chauffable, en appoint, par l'unique calorifère à combustion, un insert placé au milieu du mur ouest. La ruralité a été ici totalement gommée. Les

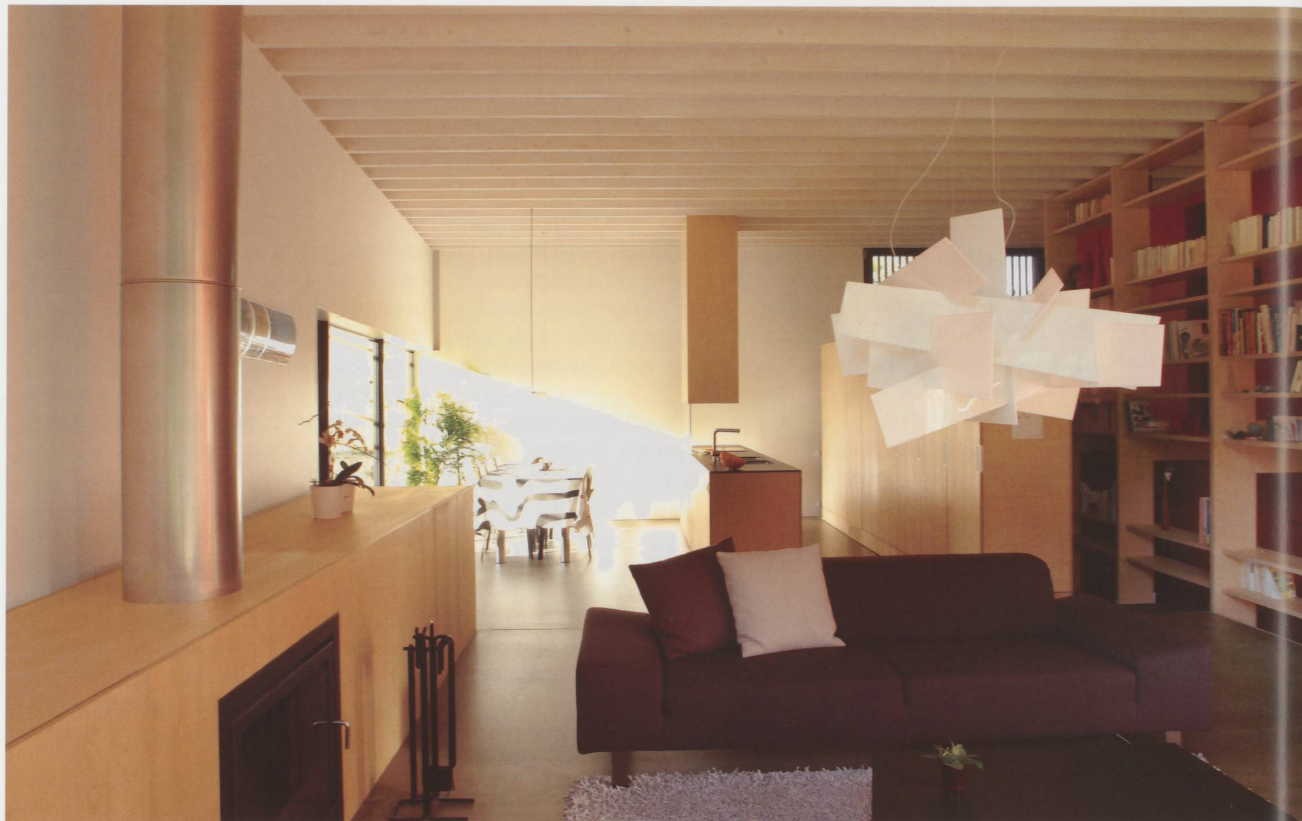
*A la suite du salon, la cuisine américaine bien éclairée (photo : Luc Bron).*

matériaux industriels prédominent. Le béton brut, peint en rouge, du mur de refend ferme tout le côté est, atténué toutefois par la paroi-bibliothèque qui longe la galerie. Cette étagère est réalisée, elle, en panneaux de coffrage ! La cuisine américaine est ultramoderne et ne cherche aucunement à perpétuer le souvenir de nos antiques cuisines voûtées. Placée au beau milieu de la pièce, elle n'est plus un laboratoire culinaire isolé, mais permet de préparer le repas tout en surveillant les enfants ou en entretenant la conversation.
