Zeitschrift:	L'Hôtâ
Herausgeber:	Association de sauvegarde du patrimoine rural jurassien
Band:	42 (2018)
Artikel:	Transformation de la maison Vitalba-Crevoisier : habiter dans une grange à Berlincourt
Autor:	Bron, Luc
DOI:	https://doi.org/10.5169/seals-1064620

TRANSFORMATION DE LA MAISON VITALBA-CREVOISIER: HABITER DANS UNE GRANGE À BERLINCOURT

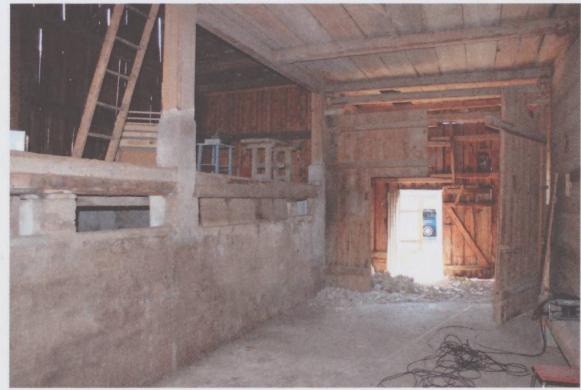
Figure 1 : Le rural avant les transformations. (Photo Massimo Vitalba, 2015)

Située au centre du hameau de Berlincourt (zone centre ancien), cette maison possède les caractéristiques des maisons villageoises du début du XIX^e siècle. Elle est composée d'une partie habitation et d'une partie rurale de taille identique. Devant l'habitation se situe un petit jardin potager entouré de murets alors qu'un accès à la grange se trouve côté rural. Un grand verger est aménagé au nord et à l'est du bâtiment.

La partie rurale offre de nombreux avantages par rapport à l'habitation existante. D'une part, elle permet de profiter d'une vue intéressante sur le verger. D'autre part, la structure ponctuelle en bois facilite l'ouverture de grandes baies vitrées. En outre, les planchers des fenils situés à différents niveaux offrent une grande richesse spatiale et la possibilité d'amener de la lumière naturelle jusqu'au centre du bâtiment.

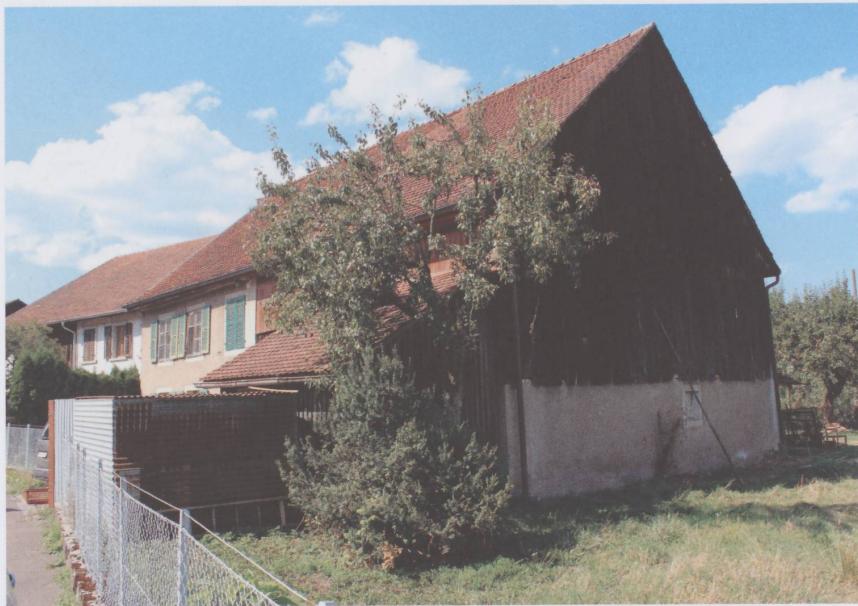
Figure 2 : Le rural avant la transformation. (Photo Massimo Vitalba, 2015)

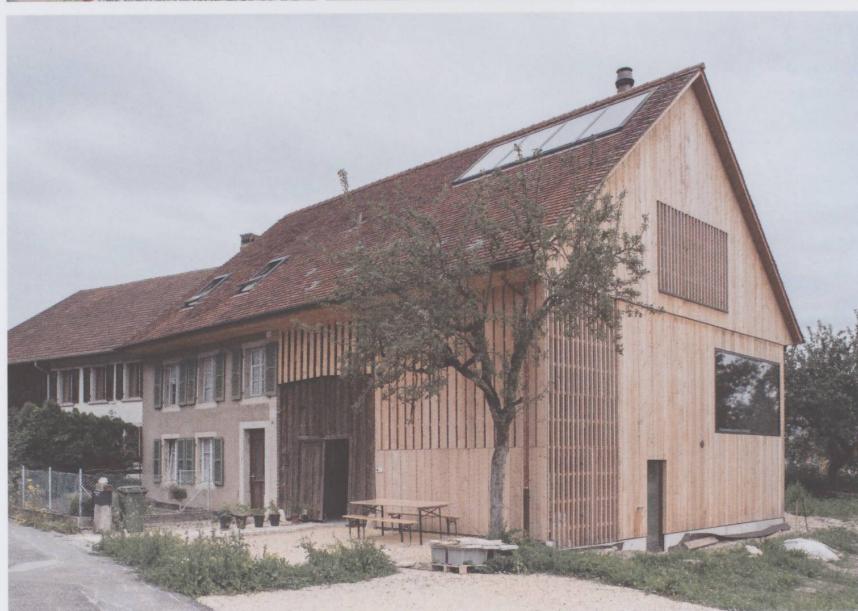
Figure 3 : Maison Vitalba rénovée, façade côté rue. (Photo Jonas Hänggi, 2017)

Afin de conserver l'identité du bâtiment, il était également important de préserver la façade donnant sur la rue avec son ancienne porte de grange. À cette fin, il a été décidé de reculer la façade isolée, ce qui a déterminé un espace non chauffé à l'intérieur du volume. Celui-ci abrite l'entrée, un local de rangement et une terrasse. Pour pallier l'absence de fenêtres en façade sud, une partie du lambrisage de façade est ajournée et des tuiles de verre sont posées en toiture.

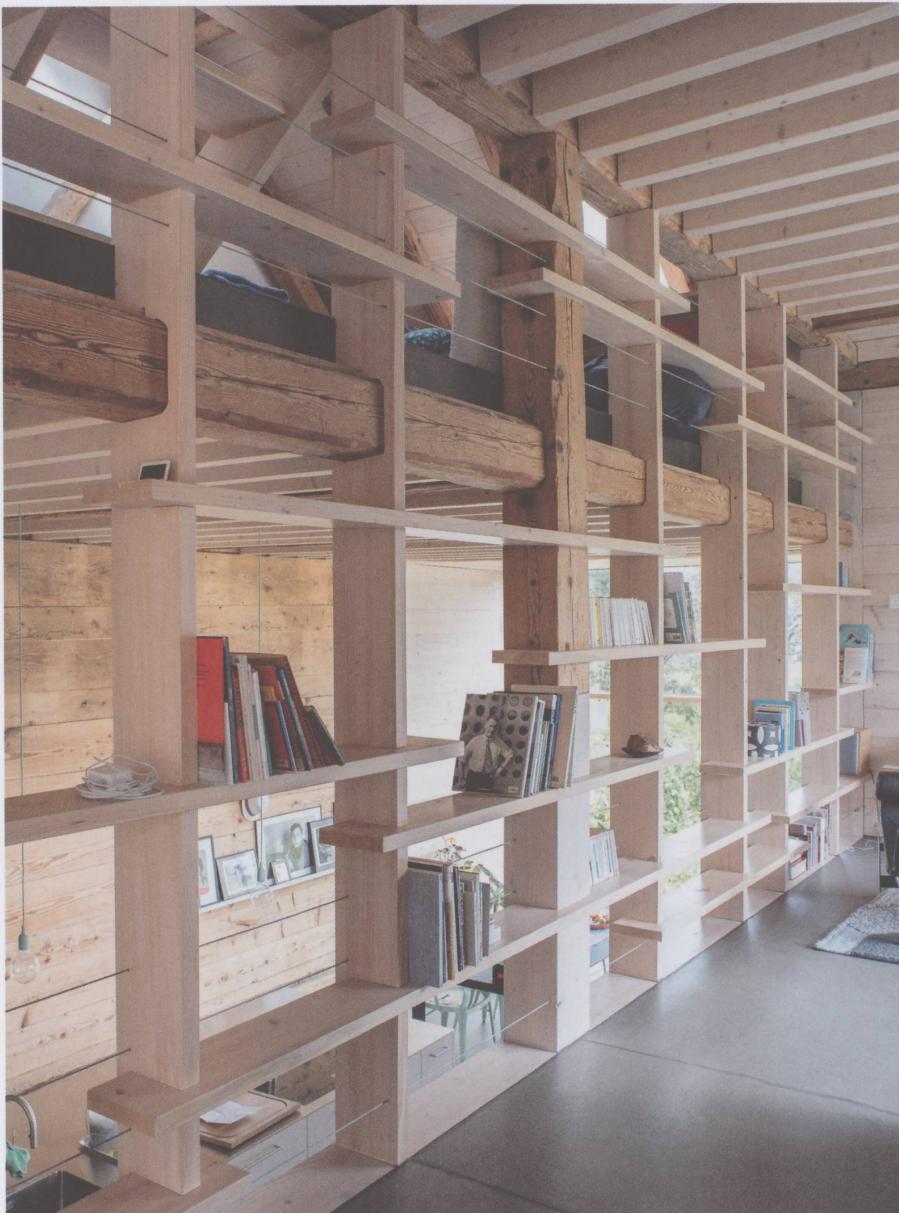
Figure 9 : La cloison-bibliothèque.
(Photo Jonas Hänggi, 2017)

La charpente et la structure en bois étant en bon état, elles ont été entièrement conservées. Seules certaines pièces ont été complétées ou renforcées. Par exemple, la bibliothèque du salon est dimensionnée pour permettre de soulager une poutre existante. Afin de maintenir la charpente apparente, l'isolation a été posée sur les chevrons et une attention particulière a été portée aux détails pour que les avant-toits gardent leur finesse d'antan.

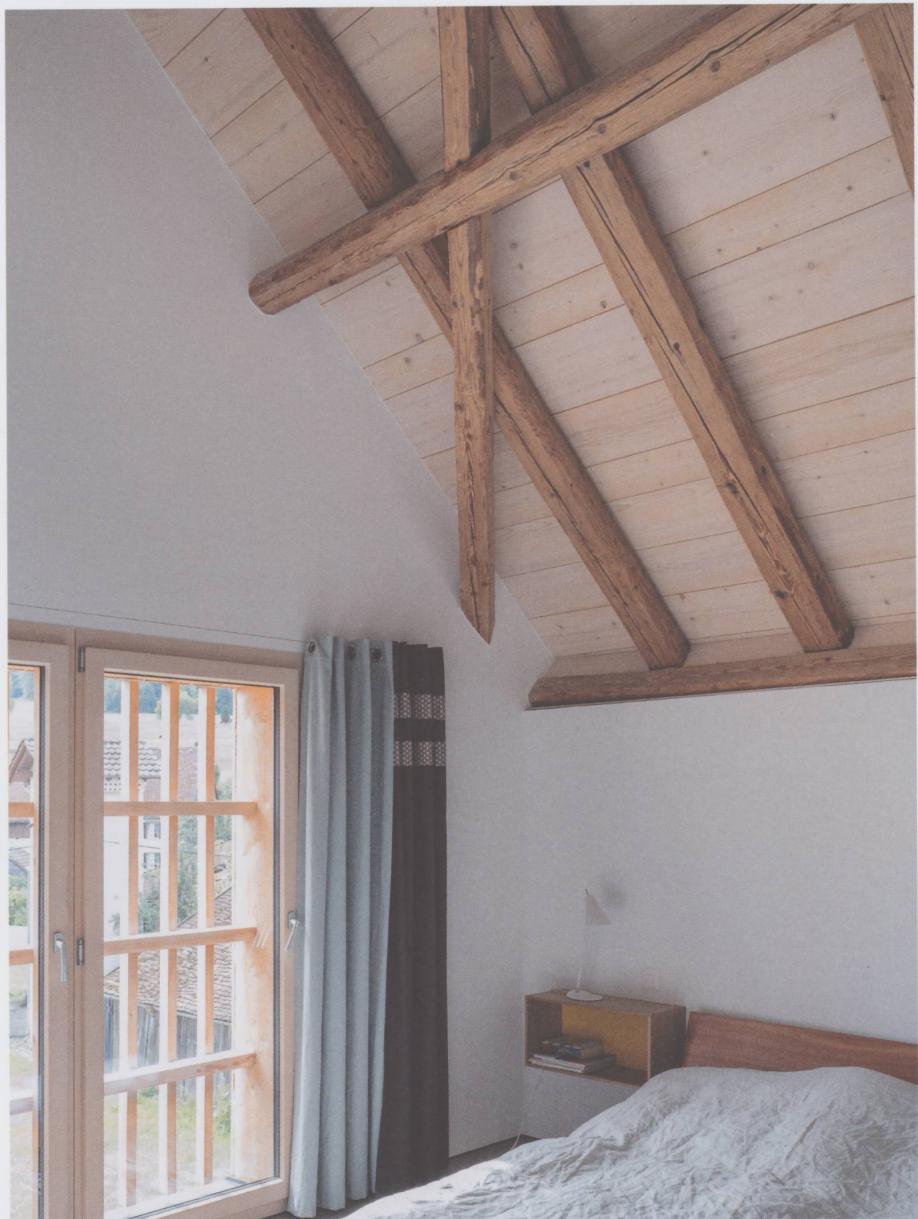
Figure 10 : La chambre et les poutres laissées apparentes.
(Photo Jonas Hänggi, 2017)
