Zeitschrift: L'Hôtâ

Artikel: Rénovation d'une ferme à Séprais

Autor: Lecomte, Isabelle

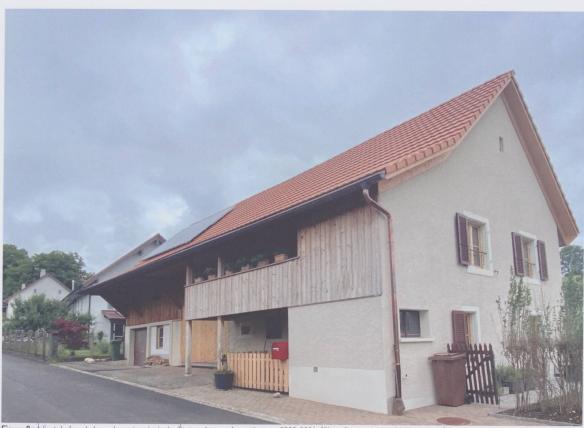
Figure 1 : Façade nord à pignon. Au sol, pose de pavés (Photo Bureau Arches 2000 SA, 2021)

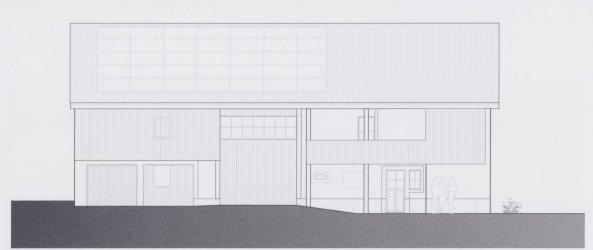
Figure 2 : À l'est, la façade longe la route principale. État après transformations en 2020-2021. (Photo Bureau Arches 2000 SA, 2021) Pose d'une nouvelle couverture en tuiles et de panneaux solaires sur le toit. Les murs ont été enduits de crépi au-dessus du soubassement, tandis que les lames de bois existantes ont été sablées. L'ancienne porte du garage tout à gauche a été conservée mais l'espace est devenu un lieu de rangement.

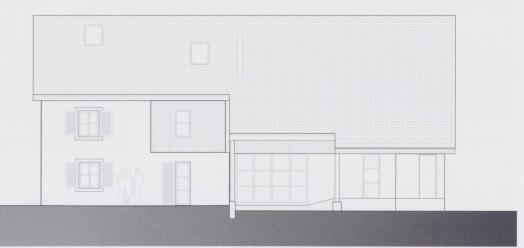
Figure 3 : Façade est, côté route principale.

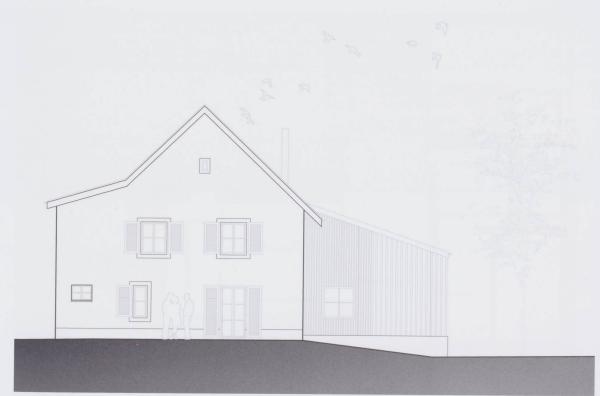
Figure 4 : Façade ouest, côté jardin.

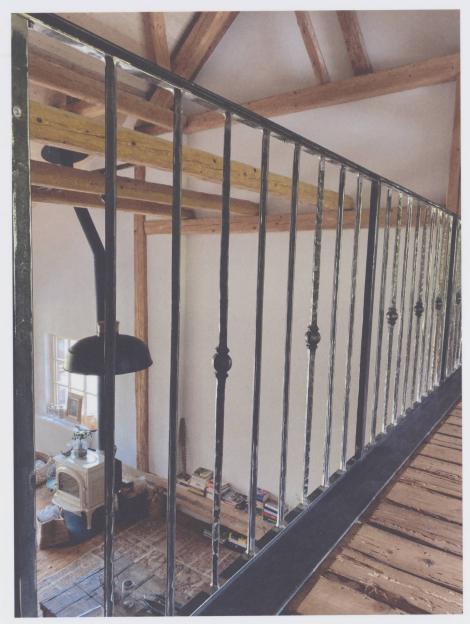
Figure 13 : En supprimant le plancher, création d'un volume aéré où la structure du bâti est mise en valeur de façon graphique. Sol et poutres se répondent harmonieusement. (Photo Bureau Arches 2000 SA, 2021)

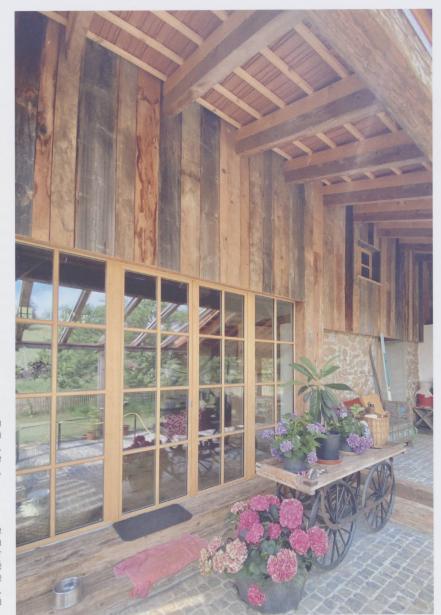
Figure 16: Les anciennes portes de l'habitation ont été transformées en portes-fenêtres afin de faire entrer la lumière naturelle. Au sol, pose d'un béton brut taloché et vitrifié, facile d'entretien. (Photo Bureau Arches 2000 SA, 2021)
