**Artikel:** SIA-Energiepreis : mehrfach genutzte Sonnenwärme  
**Autor:** Mertens, Melanie  
**DOI:** <https://doi.org/10.5169/seals-119377>

# Mehrfach genutzte

**Ein Einfamilienhaus in Dielsdorf und ein Hochhaus in Glattbrugg, dessen Fassade saniert wurde: das sind die zwei Bauten, die mit dem dritten Energiepreis des SIA ausgezeichnet worden sind.**

# Sonnenwärme

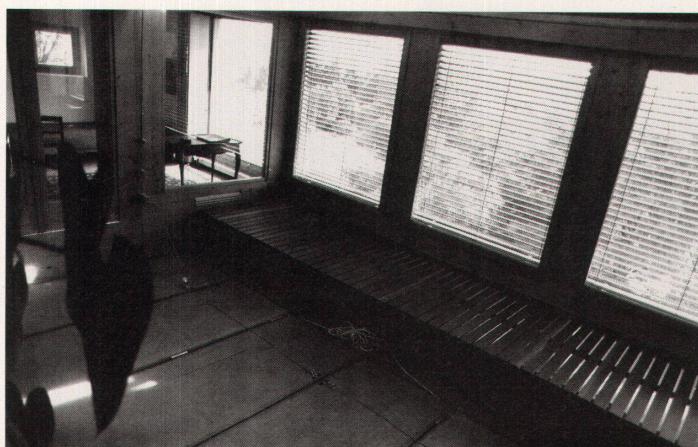
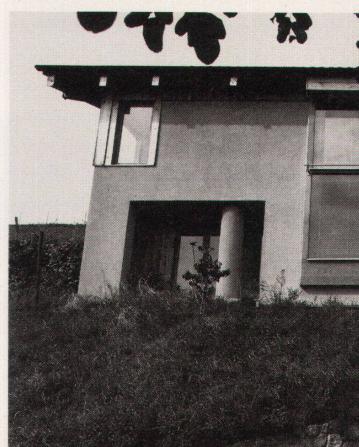
betrifft die Warmwasserversorgung. Lüftungsschächte in der Aussenwand, beispielsweise der zum Wohnraum hin offenen Küche, versorgen die Zimmer mit frischer Luft. Die kühle Luft dringt in den Wintergarten und treibt die warme, feuchte Luft nach oben. Schlitze im Deckenbereich des Wintergartens und der direkt anschliessenden Sanitärräume saugen sie auf und leiten sie in eine Wärmepumpe, die sie in nutzbare Energie umwandelt. Die mehrfache Nutzung der Sonnenenergie ist bemerkenswert:

Die Fischzucht erhält ihren Nährboden: Wärme und Licht, sukzessives Wachstum der Algen. Das Schwimmbad wird durch die zwischen den Verglasungen gestauten Wärme, die ein Rohrsystem umverteilt, beheizt und dient als Wärmespeicher des gesamten Hauses. Denn sein nach Osten und Westen Wärme abstrahlendes Gehäuse ist es, welches den gesamten Wohnbereich zwei Drittel des Jahres warm hält. Im anderen Drittel kehrt sich das Verhältnis um. Ein Holzofen heizt die Zimmer, die Wärme dringt von dort aus in den Wintergarten. Die Wärmepumpe kann einen grossen Teil der Warmwasserversorgung sicherstellen.

Das gelbe Wohnhaus in Dielsdorf liegt am Südhang. Eine grosse Glasfläche tritt aus der Wand heraus und erstreckt sich über Unter- und Erdgeschoss: ein Fassadenkollektor. Hinter ihm befindet sich ein durch beide Geschosse reichender Wintergarten. Im Erdgeschoss birgt er ein kleines Schwimmbecken und einen Steg, unter dem sich im Untergeschoss Fischtanks befinden. Der Wintergarten ist das thermische Zentrum des auf alternativer Energie basierenden Einfamilienhauses von Architekt Ulrich Schäfer, Binz. Entlang einer Bruchsteinmauer führt ein steiler Kiesweg zum Eingangsniveau. Die Ostwand wirkt sehr geschlossen. Ich zähle nur drei kleine Fenster und die Eingänge beider Niveaus. Wir betreten das Haus im Erdgeschoss und erreichen über einen kurzen Flur den grossen luftigen Wohnraum, hoch und hell, mit Holz verkleidet, der die gesamte Breite des Hauses einnimmt.
