Artikel: Brisgi: Protokoll einer Sanierung

Autor: Loderer, Benedikt

Brisgi – Protokoll einer Sar

Eine Siedlung in Baden des Architekten Charles- Edouard Geisendorf aus den sechziger Jahren ist sanierungsbedürftig. Zu kaufen ist sie auch. Wieviel kann man dafür bezahlen, wenn man die Mieter nicht rauswerfen will? Wie sanierten die Metron Architekten einen bewohnten Bau? Ein Lehrstück.

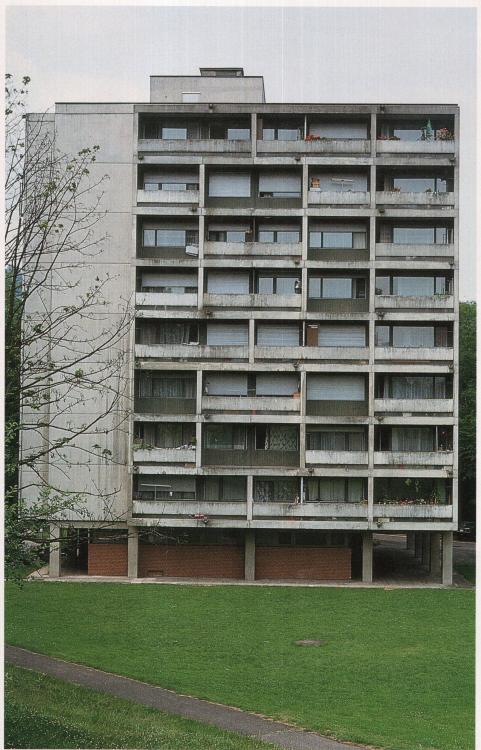
Ostfassade vor der Sanierung

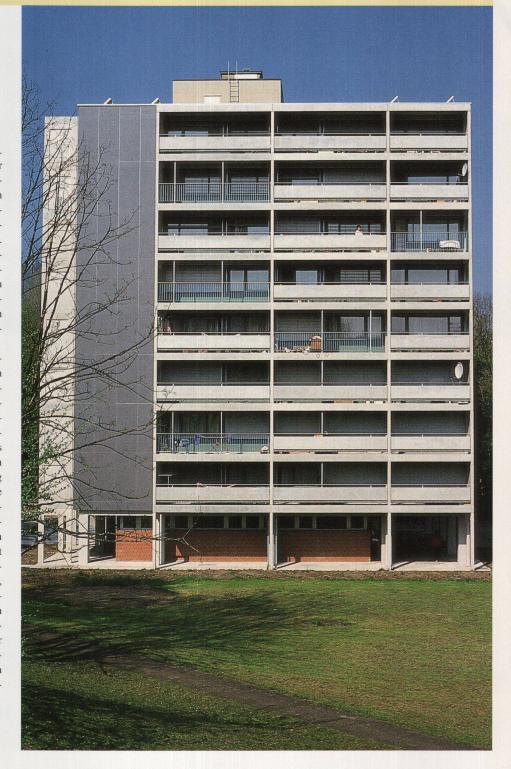
Ostfassade nach der Sanierung

Die neue Fassade ist fertig. Statt 1,30 m sind die Balkone nun 1,70 m tief. Am 28. März 1994 sind alle Arbeiten abgeschlossen.

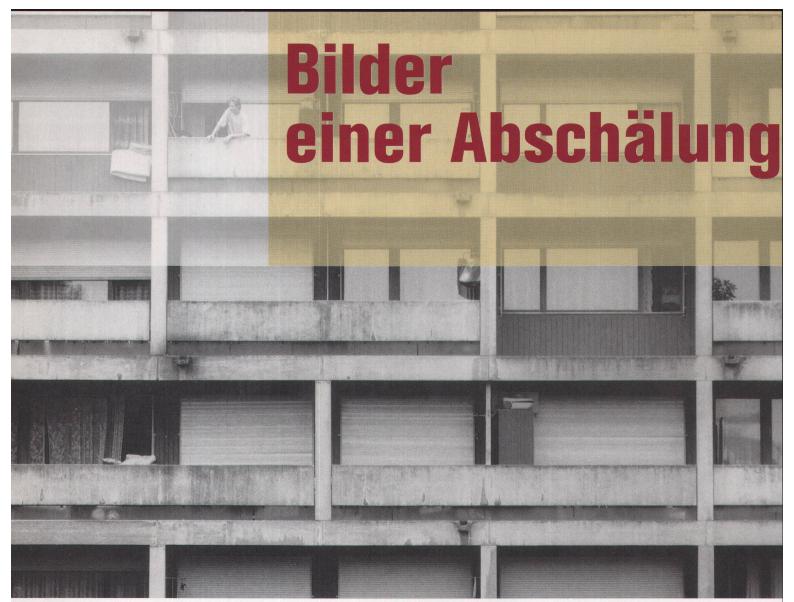
Vorher

Aus zwei Gründen ist die Fassadensanierung nötig: Wegen Betonschäden und Kältebrücken der durchgehenden Balkonplatten. Darüber hinaus waren die Fassadendämmung mit nur 4 cm und die Dichtung der Fenster ungenügend. Drei Sanierungsvarianten wurden abgewogen: ein vorgestelltes Stahlskelett mit eingehängten Betonplatten, eine an einer vor der Fassade stehenden Stütze aufgehängte Seilkonstruktion mit Betonplatten und eine aus vorfabrizierten Betonelementen aufeinander getürmte unabhängige Balkonschicht. Ausgewählt wurde das technisch einfachste und kostengünstigste Verfahren: der Betonbaukasten.

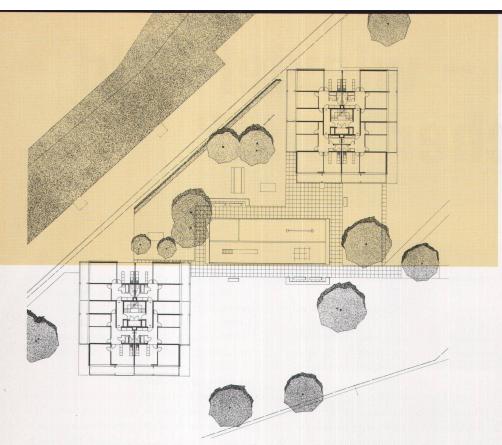
Normalgrundrisse der beiden Türme im neuen Zustand mit der umgestalteten Gartenanlage

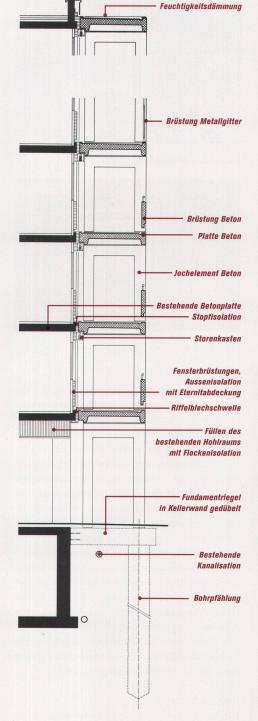
Fassadenschnitt nachher

Die fensterlosen Stirnwände werden mit einer hinterlüfteten Eternitfassade mit Aussendämmung versehen, die Holzfensterbrüstungen gedämmt und mit Sperrholz verkleidet. Riffelblechschwellen überdecken den Spalt zwischen der Schnittstelle und der neuen Platte. Der Zwischenraum wird mit Dämmstoff ausgestopft. Die Metallbrüstungen und die Dachwasserleitungen werden montiert, ebenso die Lamellenstorenkasten und die Storen.
