**Artikel:** Fenster zum Hof : trotz Denkmalpfleger und Feuerpolizist : ein Holzbau an einem Barockhaus in der Aargauer Altstadt  
**Autor:** Capol, Jan  
**DOI:** <https://doi.org/10.5169/seals-121090>

Umbau und Sanierung Altstadtthaus 1998

Vordere Vorstadt 14, 5000 Aarau  
Bauherrschaft: Peter Wehrli, Aarau  
Architekten: Ernst & Niklaus, Aarau/Zürich  
HLK-Ingenieur: Oliver Joss, Muhen  
Holzbauingenieur: Makiol + Wiederkehr, Lenzburg  
Holzbauunternehmer: Schäfer, Oberentfelden  
Direktauftrag  
Heizenergie- und Warmwasserbedarf: 300 MJ/m²/a  
Umbaukosten (BKP 1-9): 460 000 Franken  
Umbau Gebäude (BKP 2) Fr./m²: 224.-

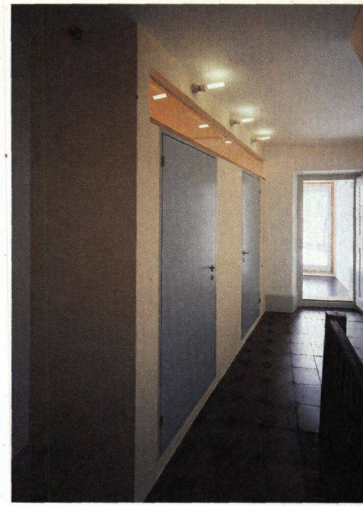
Hintergrund: Die grossen Fenster zum Hof gehen auf Südwesten und verbessern die Lichtverhältnisse im Innern wesentlich. Links im Bild: die eingebauten Nasszellen

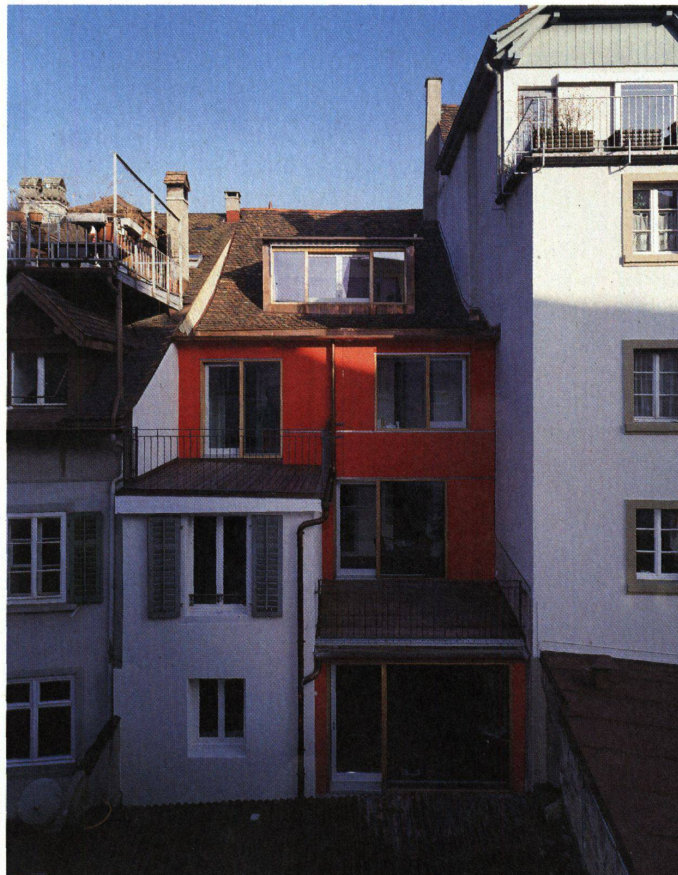
Die neue Rückfassade. Früher war sie grau und die Fensterrahmen und -sprossen rot, heute ist es umgekehrt

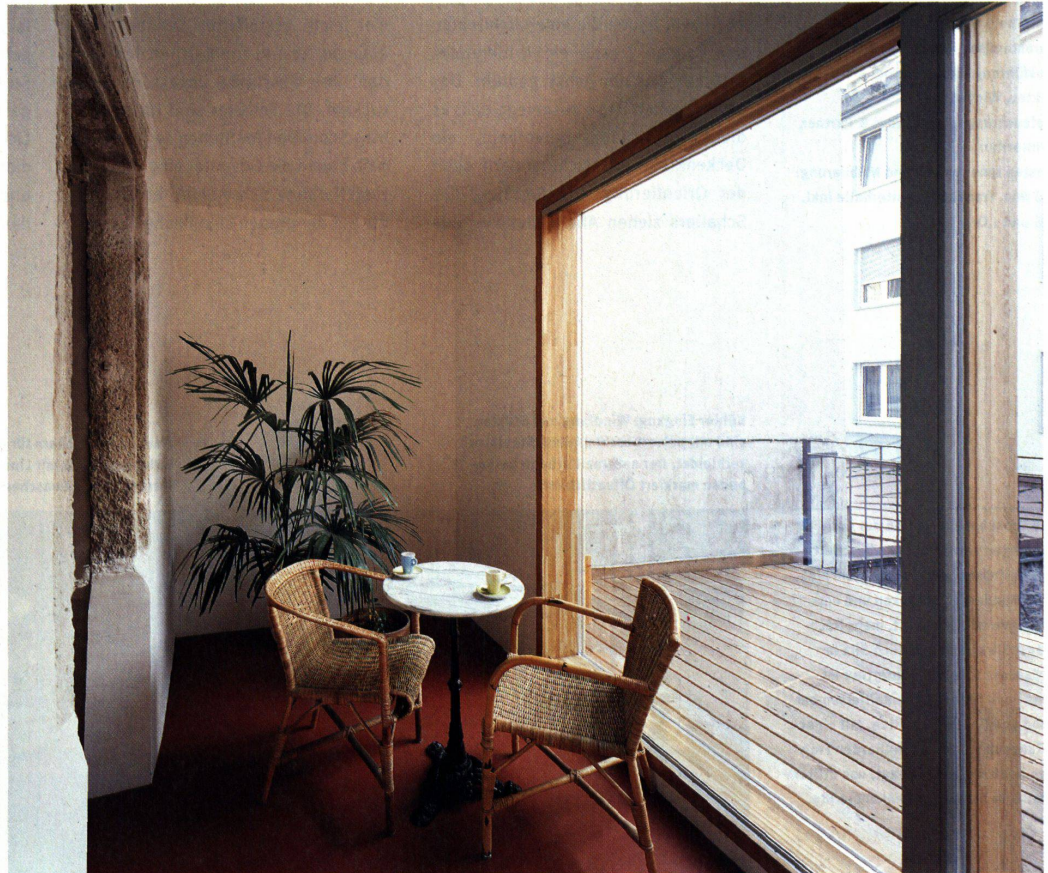
Der durch die neue Hoffassade gewonnene Raum im zweiten Stock. Die alten Fenster der ehemaligen Fassade haben die Architekten bis zum Boden hin verlängert
