Heft: [16]: Flughafenkopf

Artikel: Bauprozess : Bilder einer Baustelle

Bilder einer Baustelle

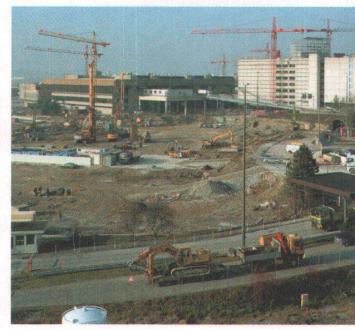
17. Januar 2001

Zuerst musste das Bestehende dem Kommenden Platz machen. Das Catering der Swissair wurde verlegt, ihr Gebäude abgebrochen. Auf dem freigeräumten Baufeld wächst die Baustelleninstallation heran. Die Aufstockung des Parkhauses 2 ist im Gang.

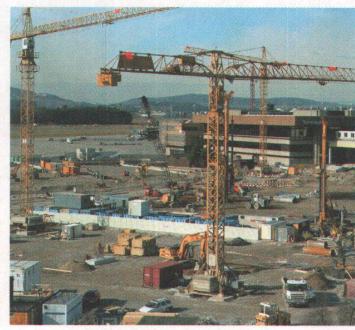
6. Februar 2001

Die Pfahlramme hat ihre Arbeit aufgenommen, die Kräne sind installiert, die Vorbereitungen sind im Gang. Noch gleicht der Bauplatz einem ungeordneten Lagerplatz für Container und Baumaterial. Man kann noch nicht erkennen, was hier gebaut werden soll.

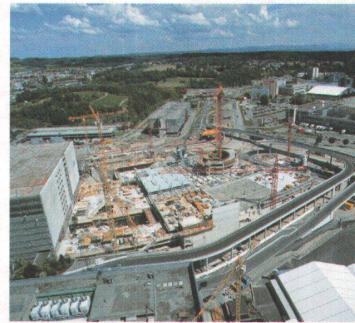
2. Mai 2002

Die Spiralrampe hilft, sich zurecht zu finden: der Blick geht landwärts Richtung Butzenbühl. Zwischen dem bestehenden Parkhaus 2 und dem wachsenden Parkhaus 3 liegt das Kuchenstück mit abgeschnittener Spitze des Bahnhofterminals.

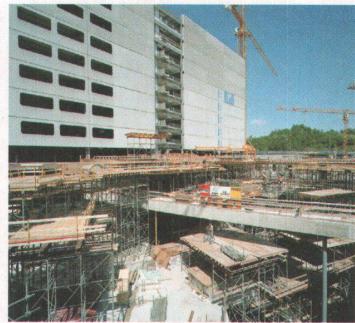
31. Mai 2002

Die Decke über der Ebene E 0 ist betoniert. Der schmale Steg zwischen den zwei Durchbrüchen im obersten Geschoss läuft diagonal durchs Bild. Die Schalungen für die letzte Decke werden vorbereitet. Im Hintergrund leuchtet grün der Butzenbühl.

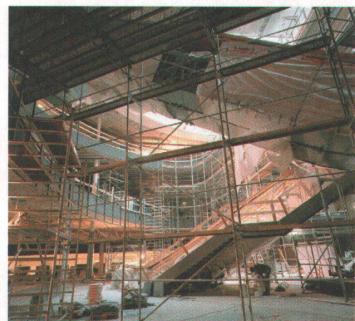
6. Dezember 2002

Bevor der Rohbau fertig war, hat der Innenausbau schon begonnen. Der Fotograf steht im Bahnhofcheck-in und blickt nach oben. Die Rolltreppen sind bereits eingebaut. Ausbau ist vor allem Montagearbeit, für die Kuppel zum Beispiel benötigte man ein Leergerüst.

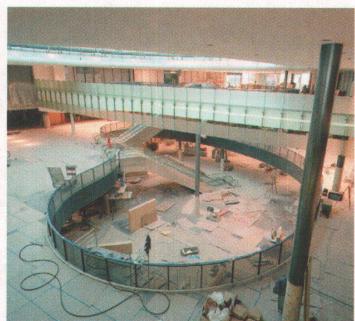
6. Februar 2003

Ausbau heißt Feinarbeit. Die passgenaue Montage der Glasbrüstungen erfordert Sorgfalt und Fingerspitzengefühl. Die organische Linie des nierenförmigen Deckendurchbruchs wird durch die Senkrechte der halbtransparenten Brüstung elegant unterstrichen.

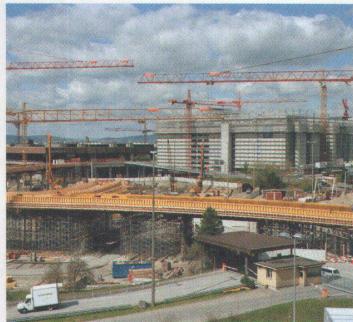
5. April 2001

Das gelbe Schalungsband für eine Hochstrasse ist im Bau. Sie fasst mit einem grossen Bogen den Bauplatz ein. Der neue landseitige Verkehrsanchluss kündigt sich an. Die Grösse der Baustelle wird spürbar: Auf dem Bild sieht man sieben Kräne.

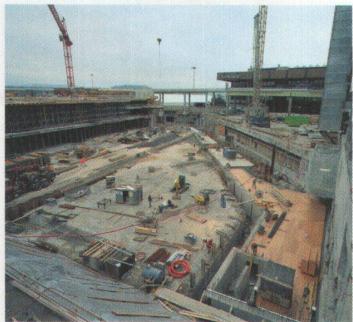
12. Dezember 2001

Der Aushub für die beiden Gepäckkanäle für das Bahnhofcheck-in sind sichtbar. Sie liegen auf der Ebene E 02. Rechts daneben sieht man diagonal gestellt das obere Geschoss (E 01) des Flughafenbahnhofs von aussen. Links wächst das Parkhaus 3.

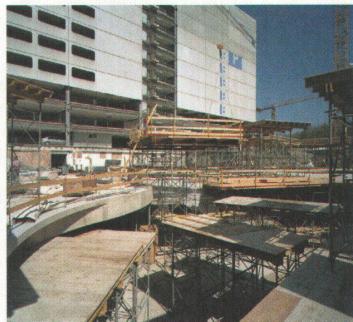
2. April 2002

Die Decke über der Ebene E 0 ist betoniert. Man sieht die Kante des nierenförmigen, unteren Deckendurchbruchs. Der Blick in die Tiefe trifft auf den Boden des Bahnhofcheck-ins. Im Hintergrund das aufgestockte Parkhaus 2. Alt- und Neubau greifen ineinander.

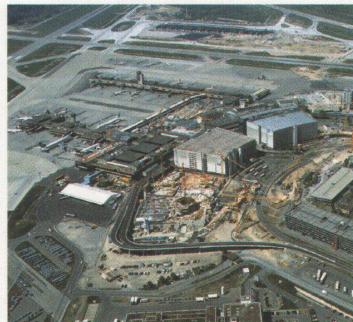
23. April 2002

In der Mitte der Baustelle sieht man als Orientierungspunkt die Spiralrampe des neuen Parkhauses 3. Die Baustelle des Airside Centres und die provisorische Verbindung der Fingerdocks sind deutlich auszumachen. Weit draussen sieht man das Dock Midfield im Bau.

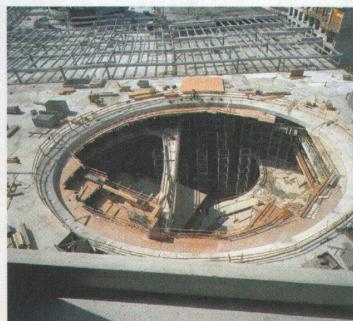
18. Juni 2002

Auch die letzte Decke mit der ovalen Aussparung für die Kuppel ist betoniert. Senkrecht verläuft der Steg auf der Ebene E 1, darunter sieht man durch den Deckendurchbruch der Ebene E 0 bis zum Bahnhofcheck-in. Im Hintergrund wächst die Konstruktion des Parkhauses.

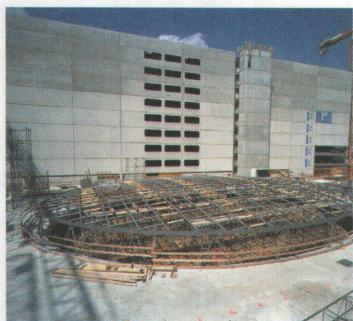
19. Juli 2002

Die flache Metallkonstruktion der Kuppel wird montiert. Filigrane Stützen tragen den umlaufenden Ring, die rechtwinklig sich kreuzenden Stege sind sichtbar. Die Kuppel ist ein von der Decke abgehobenes Element, was im Konstruktionswechsel deutlich wird.

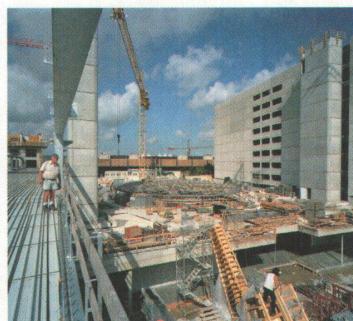
5. August 2002

Der Blick vom neuen Parkhaus zeigt den künftigen Ausgang zum Bushof. Die Aussparung in der Deckenstirne wird später den Windfang aufnehmen. Die Schalungen für die ypsilonförmigen Stützen des auskragenden Dachs sind erkennbar.

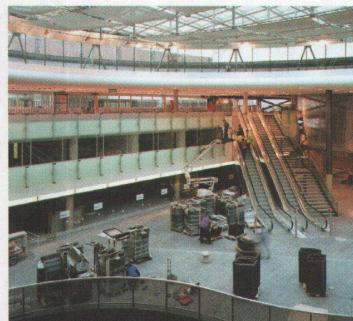
6. März 2003

Die letzten Verkleidungen und Gläser werden montiert und die Putzkolonnen haben ihre Arbeit aufgenommen. Eine Besonderheit hat mitgeholfen: die Edelstahlgewebe unter der Kuppel sind nicht nur Blendschutz, sondern auch begehbarer Wartungsbühne.

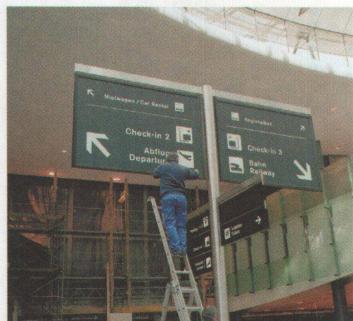
13. März 2003

Montage der Anzeigetafeln. Sie gehören zum Konzept der Personenführung. Die Informationsträger stammen von Grimshaw Industrial Design, die grafische Gestaltung besorgte Design-alltag, Ruedi Ruegg, Zürich. Ein Baukasten erlaubt alle Möglichkeiten.

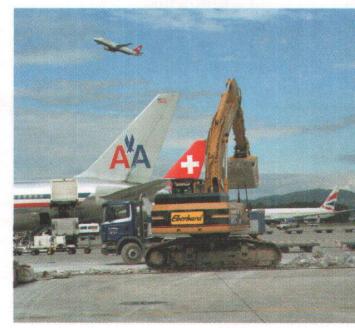
11. Juli 2000

Bauen ist wichtig, Fliegen ist wichtiger. Die Abstimmung zwischen Flug- und Baubetrieb beginnt am ersten Tag. Luftseitig wird im Lande Transit gebaut, ausserhalb der Schweizergrenze. Darum ist während der Bauzeit eine rigorose Personen- und Warenkontrolle nötig.

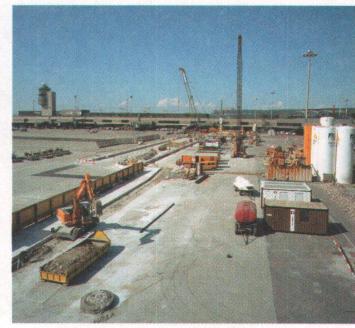
16. August 2000

Ein Zaun trennt den Bauplatz vom Flugfeld. Die Installationen werden aufgebaut, die grossen Eingriffe künden sich an. Alles Material muss auf genau ausgesteckten Zufahrtswegen herbei- und wegtransportiert werden, ohne den Flugbetrieb zu behindern.

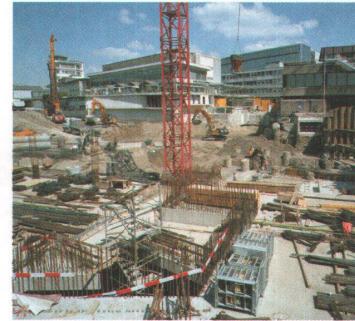
11. Mai 2001

Hier ist das Schwierigste sichtbar: im Hintergrund zeigt sich die Naht, die Grenze zwischen Neu- und Rückbau. Sie ist beweglich, der Abbruch verschiebt sie laufend, bis sie am richtigen Ort zum Stillstand kommt. Bevor Neues entsteht, muss Bestehendes Platz machen.

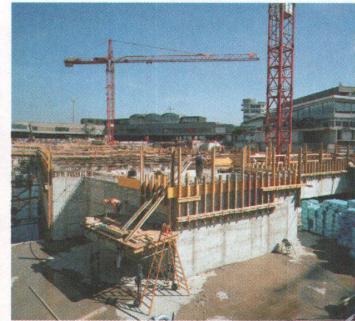
3. September 2001

Die aufgehenden Wände der Einreisehalle sind betoniert. Jetzt werden die Schalungen für die Decke vorbereitet. Der ganze Bauplatz liegt im ehemaligen Riedland, der Grundwasserspiegel liegt knapp unter der Oberfläche. Er musste abgesenkt werden.

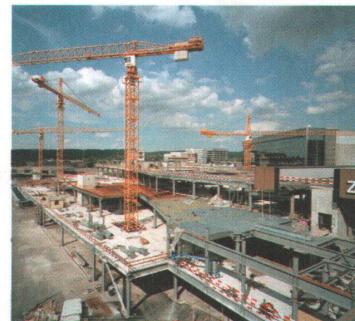
5. August 2002

Auf die Träger der Zwischendecke wird das Trapezblech montiert. Alles muss schnell gehen, darum wählte man für die Decken den Stahlverbundbau: Stahlträger, Trapezblech und Beton wirken zusammen. Die Sichel der Halle zeichnet sich zum ersten Mal ab.

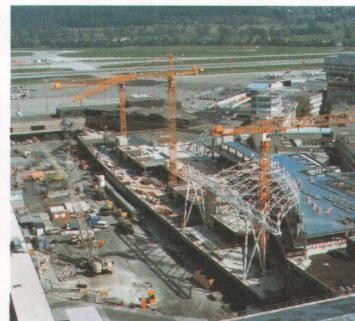
14. September 2002

Die schrittweise Montage der Stahlkonstruktion ist im Gang. Der Zusammenbau der Elemente geschieht zuerst durch Schraubenverbindungen. Das kraftschlüssige Verschweissen erfolgt erst nach dem Justieren in zwanzig Metern Höhe.

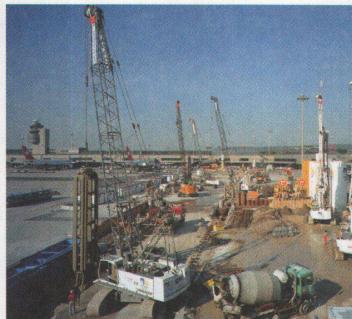
25. September 2000

Die Pfahlrammen sind an der Arbeit. 280 Pfähle von 30 Metern Länge mussten in den Boden gebohrt werden, bevor die an der Oberfläche sichtbaren Bauarbeiten beginnen konnten. Rund ein halbes Jahr nahmen die Fundierungsarbeiten in Anspruch.

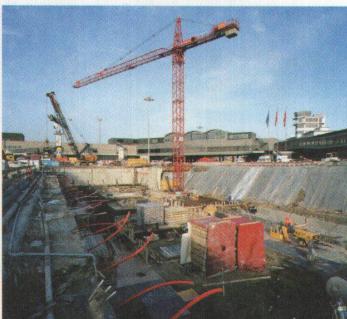
4. Dezember 2000

Der Aushub für die Einreisehalle und die darunter liegende Station der Skymetro gehen voran. Die Sohle der Einreisehalle ist erreicht, die Grubenböschung gesichert. Der milde Winter hilft dem Baufortschritt. Kein Gedanke daran, die Arbeit im Winter einzustellen.

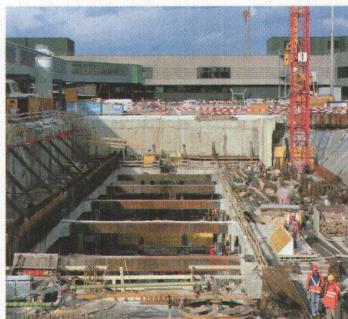
5. Februar 2001

Die Wände und Deckenstreben der Skymetro sind betoniert, ebenso die Bodenplatte der Einreisehalle. Auf Stützen ist die unterdessen errichtete, provisorische Passerelle für die Transitpassagiere links im Bild sichtbar. Sie ist die Barriere zwischen Flug- und Bauplatz.

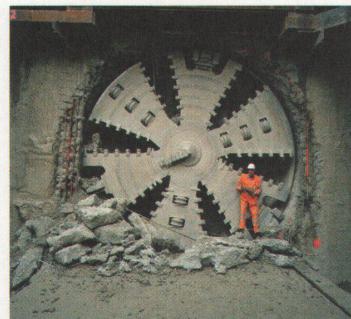
2. März 2001

Der Durchstich des ersten Tunnels für die Skymetro war einer der wichtigen Meilensteine des Projekts. Die Luftkissenbahn war ursprünglich vor der Fassade des Airside Centres auf Ebene E 2 geplant worden, rutschte aber aus Entflechtungsgründen in die Tiefe.

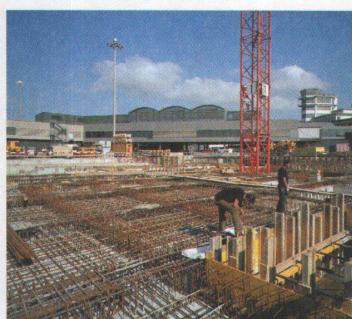
10. Oktober 2001

Die Decke auf der Ebene Tarmac, sprich Flugfeld, ist eingeschaltet und bald zum Betonieren bereit. Im Hintergrund steht der Tower von 1953. Er stand am Rand des Flugfelds. Der Flughafen ist unterdessen luftseitig so weit hinaus gewachsen, dass er «verlandet ist».

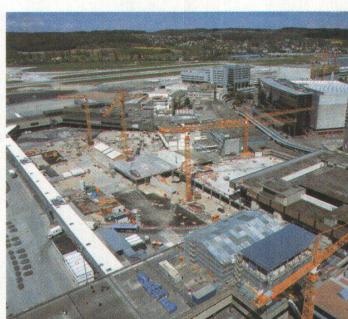
10. Mai 2002

Die Luftaufnahme gibt einen Überblick über die Baustelle. Die Betondecke, auf der die Stahlkonstruktion zu stehen kommt, ist fertig. Wieviele Handwerker, wieviele Baumaschinen, wieviele Kräne sind auf der Baustelle im Einsatz? Täglich werden 800000 Franken verbaut.

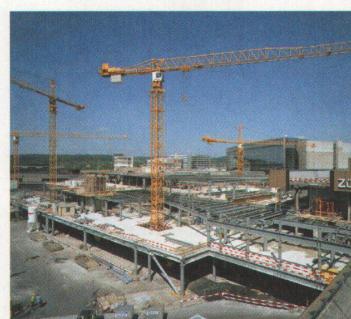
19. Juli 2002

Die Montage des Stahlbaus hat begonnen. Die Stützen und Träger der Zwischendecke im Airside Centre sind als Gerippe sichtbar. Sie stehen auf dem Betontisch der Decke in einer neuen Ordnung, die mit den Stützen der Decke nicht übereinstimmt.

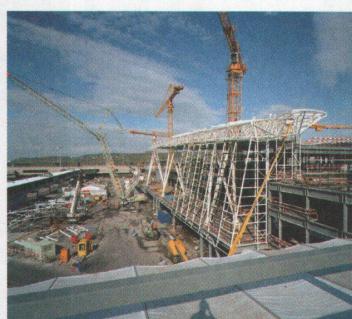
16. Oktober 2002

Vor der Montage der im Werk vorgefertigten Stahlelemente für die Fassaden wurden alle Auflagerpunkte vermessen. Es zeigte sich, dass die Dachkonstruktion so genau hergestellt war, dass die errechnete Toleranz von 30 mm für die Abweichungen ausreichte.

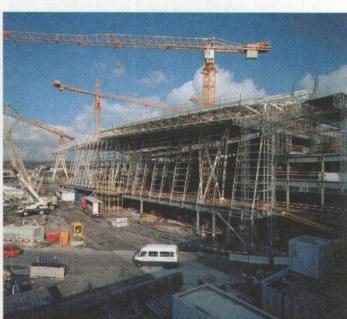
6. November 2002

Die Zeit war knapp, darum mussten die Montage der Dachkonstruktion, der Dachhaut, der Fassadenelemente und schliesslich der Verglasung parallel durchgeführt werden. Jeder Arbeitsschritt hatte vor dem folgenden rund zwei Felder Vorsprung.

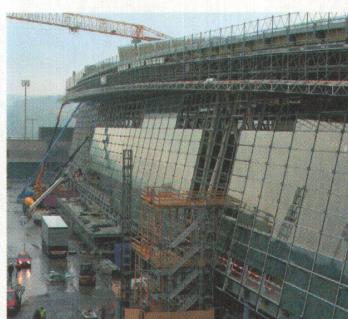
16. Januar 2003

Die geometrische Figur der Glasfassade ist ein Kegelausschnitt. Daraus ergeben sich trapezförmige Scheiben. Die Abweichung vom Rechteck beträgt maximal 5 mm, was erlaubte, die Scheiben rechtwinklig auszuführen. Das heisst: Design to cost.

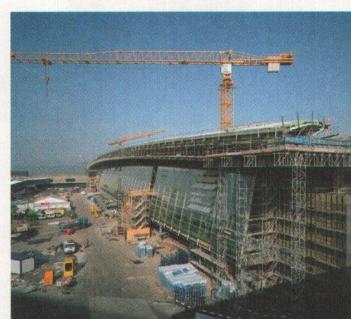
21. Februar 2003

Die Fassade muss dem Winddruck der Triebwerke stand halten. Die 5 bis 18 Meter langen Fassadenpfosten sind am Dachträger aufgehängt. Ihr Fussdetail erlaubt eine senkrechte Verschiebung, um Bewegungen des Dachs auszugleichen. Waagrecht sind sie starr.

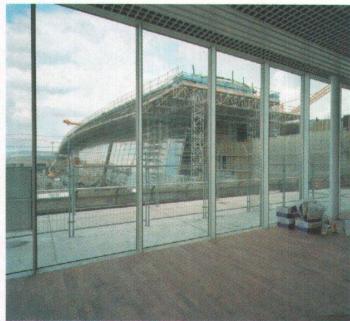
13. März 2003

Die Glasfront ist geschlossen, die Arbeiten am Dachrand sind im Gang. Der Fotograf steht im neuen Restaurant North Northwest auf dem Fingerdock B. Dieses Restaurant ist ein Zusatzwunsch der Bauherrschaft für das abgebrochene «Topair».

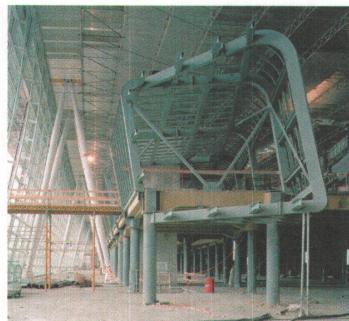
12. Mai 2003

Unterdessen ist im Innern der Ausbau der Halle voran gekommen. Das Stahlgerüst der Verkaufsinselfs steht als unabhängige Konstruktion auf dem Betontisch der Decke. Noch dauert es vierzehn Monate bis das Airside Center für die Fluggäste eröffnet wird.

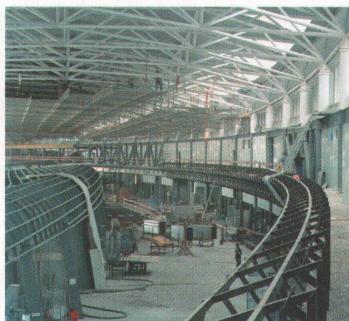
1. Oktober 2003

Hinter der galerieartigen Brüstung, die den Raumabschluss bildet, befindet sich ein Kanal für Beleuchtung, Akustik und alle Medien. Den Verlauf der künftigen Kanalabdeckung zeigt das bereits montierte Muster. Unter der Decke hängen Montagegerüste.

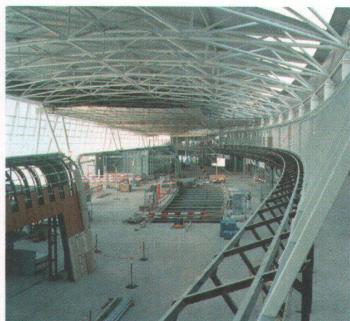
5. November 2003

Die Tragholme für die Kanalabdeckung und die Unterkonstruktion des «Bulkhead» sind montiert, die hölzerne Haut der Verkaufsinselfs wächst. Mitten im Raum steht ein Handwerker. Mit dem Menschen als Massstab wird plötzlich klar, wie riesig die Halle ist.

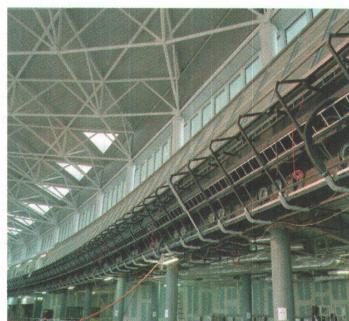
12. Januar 2004

Der Blick in die fertige Decke zeigt die dreieckigen Dachfenster, die sich in das Stabwerk des Fachwerks einfügen. Darunter das durchgehende Fensterband, das den Schwung der Kurve unterstreicht. Die Raumkante ist voller Technik; die Lüftungsdüsen sieht man.

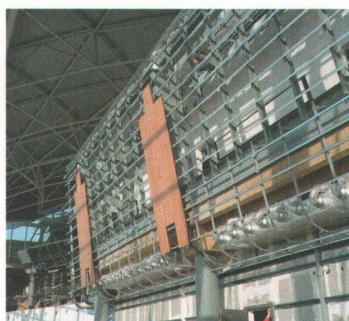
26. Februar 2004

Mit dem organischen Material der Holzhaut suchen die Architekten den bewussten Gegensatz zum Stahl und zum Glas der Raumhülle. Die Einbauten sind grosse, in die Halle gestellte Möbel. Das Ergebnis ist «freshness», eine moderne, zeitgemäss Stimmung.

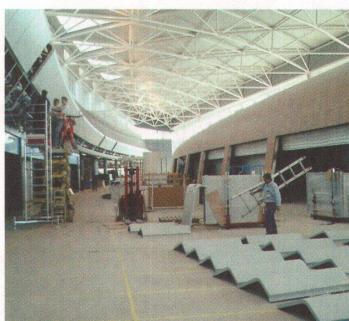
2. März 2004

Die letzten Abdeckungen der Raumkanäle werden mit fahrbaren Gerüsten montiert. Die Verkaufsinself ist fertig, allerdings fehlen noch die Mietereinbauten, die nicht von der Planergemeinschaft, sondern von andern Architekten ausgeführt werden. Foto: Kai Flender

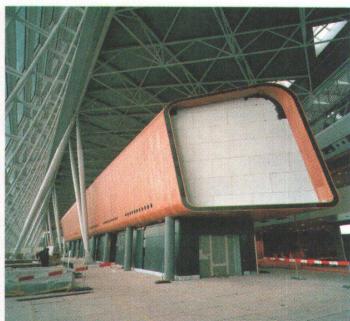
6. April 2004

Das Möbel der Verkaufsinself ist fast fertig. Es fehlen noch die Stirnseiten, unter denen später eine Bar eingebaut wird, die sich wenig um das Gestaltungskonzept der Planergemeinschaft kümmert. Die Handschrift der Gestalter ist so stark, dass sie das gut erträgt.
