Artikel: Schmuckstück als Lehrstück

Aus dem früheren Gemeinschaftsgebäude der BBC in Baden ist die Berufsfachschule BBB geworden. Burkard, Meyer Architekten haben das bemerkenswerte Gebäude Armin Meilis pragmatisch umgebaut und sorgfältig saniert. Das Ergebnis ist nicht nur hochklassige Architektur, sondern auch ein Lehrstück in der Diskussion um das Zürcher Kongresshaus.

Berufsbildungszentrum Baden, 2006

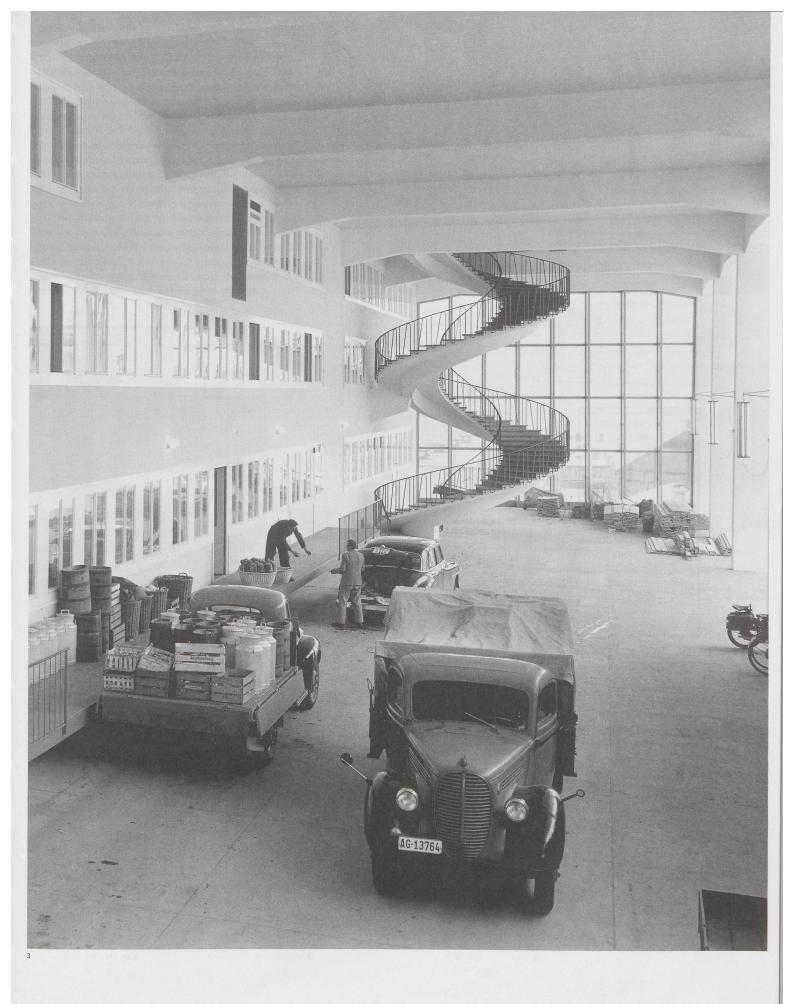
- ← Seiten 18-19 Stark wie vor fünfzig Jahren: Das BBC-Gemeinschaftshaus erstrahlt als BBB-Schulhaus in alter Pracht.
- 1 Meili setzte das Gemeinschaftshaus an den Fuss des Martinsbergs. Die Treppen dramatisieren die Lage am Hang.
- 2 Vor dem Altbau liegt heute die in teilweise in den Berg gegrabene Turnhalle.
- 3 Der Wirtschaftshof in früherer Zeit: Hier wurden die Lebensmittel für die täglich 3000 Mittagessen angeliefert.

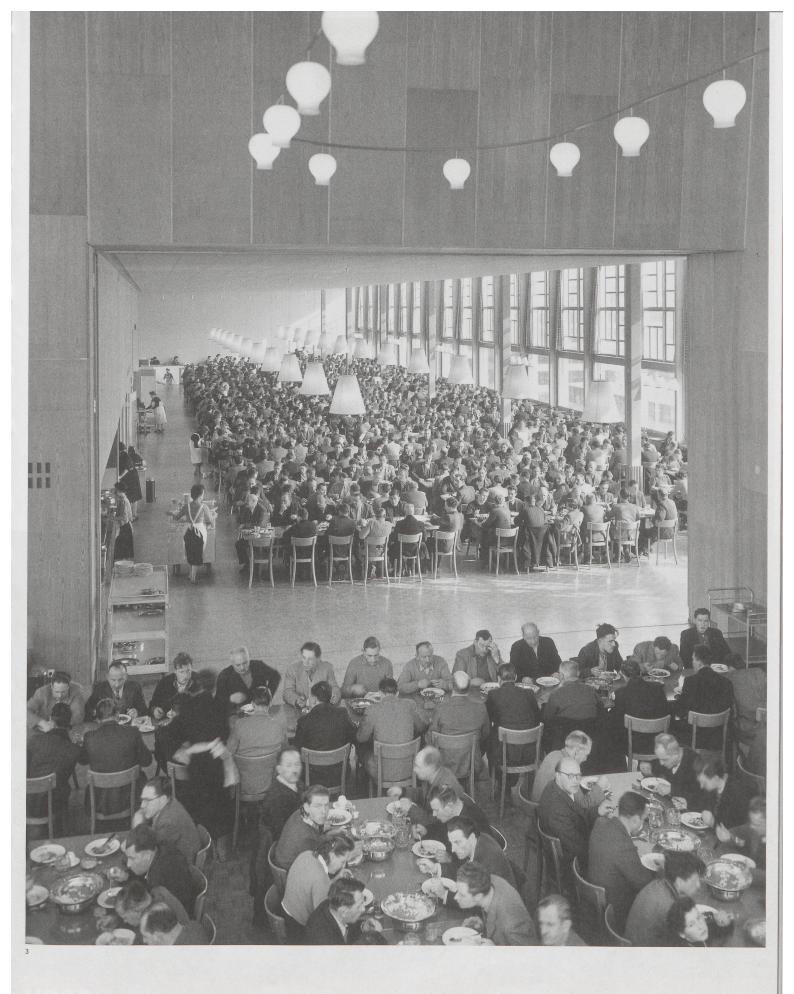
- 1 Das Restaurant ist noch knapp halb so lang wie die Speisehalle, doch die Atmosphäre der Fünfziger ist noch spürbar.
- 2 Die Aula ist besonders charakteristisch für die Fünfzigerjahre – trotz zahlreicher Änderungen und neuer Oberflächen.
- 3 Ein Blick, den es nicht mehr gibt: vom grossen Saal in die Speisehalle, wo Servierfräuleins die Arbeiter am Platz bedienen.

sen Saal, erhalten: die hölzernen Wandpaneele, die feingliedrige Holzbalustrade der Galerie, die doppelverglasten Holzfenster und die filigrane mäandrierende Beleuchtung. Doch auch dieser Eindruck täuscht, denn (echt) sind nur die Fenster und die Beleuchtung; nicht einmal die Dimensionen des Raums stimmen mit dem Original überein.

Die Aula demonstriert, was die Begleitkommission unter dem «Wiederherstellen der ursprünglichen Atmosphäre und des Charakters des Hauses» verstand. So haben die Architekten zwar die später eingezogene Empore an der Querseite entfernt, das Oberlicht darüber jedoch nicht rekonstruiert. Denn neu liegt hier die Bühne. Die scheinbar alte Holzverkleidung der Wände ist ein Nachbau nach alter Vorlage, aber in edlerer Ulme statt wie einst in Lärche. Um einen von der Aula unabhängigen Ausgang auf die Terrasse zu schaffen, verkürzten Burkhard Meyer den Raum gar um einen schmalen Streifen. All diesen Änderungen zum Trotz ist die Aula einer der Räume, die Meilis Handschrift noch am deutlichsten vermitteln.

halle. Heute muss die Berufsschule die beiden Räume unabhängig voneinander nutzen können. Darum trennten die Architekten ein Stück der einstigen Speisehalle ab und machten es zum Foyer von Aula und BBB-Restaurant. Hier erfährt die Promenade durch Meilis Raumfolge eine empfindliche Zäsur. Auch an ihrem anderen Ende musste die Speisehalle sieben Fensterachsen abgeben und die dort in den Raum mündende Wendeltreppe ihren obersten Lauf opfern. Hinter der neuen Wand fanden auf zwei Geschossen zusätzliche Schulräume Platz.
