# Schmuckstück als Lehrstück

Aus dem früheren Gemeinschaftsgebäude der BBC in Baden ist die Berufsfachschule BBB geworden. Burkard, Meyer Architekten haben das bemerkenswerte Gebäude Armin Meilis pragmatisch umgebaut und sorgfältig saniert. Das Ergebnis ist nicht nur hochklassige Architektur, sondern auch ein Lehrstück in der Diskussion um das Zürcher Kongresshaus.

Berufsbildungszentrum Baden, 2006

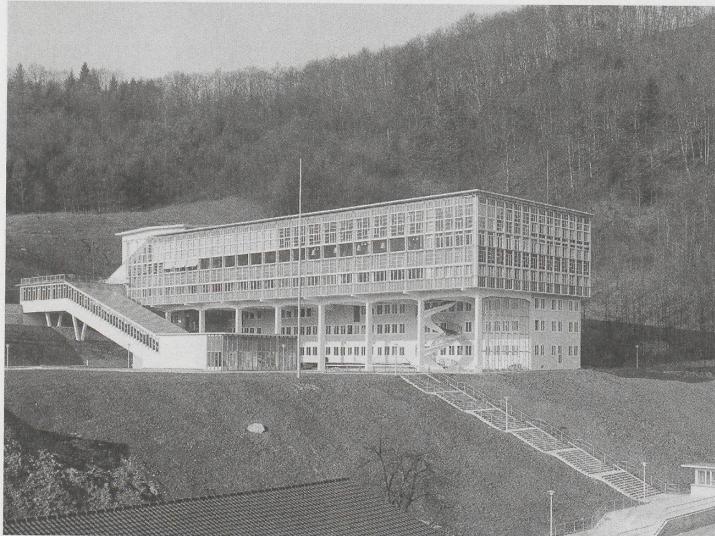
1 Meili setzte das Gemeinschaftshaus an den Fuss des Martinsbergs. Die Treppen dramatisieren die Lage am Hang.

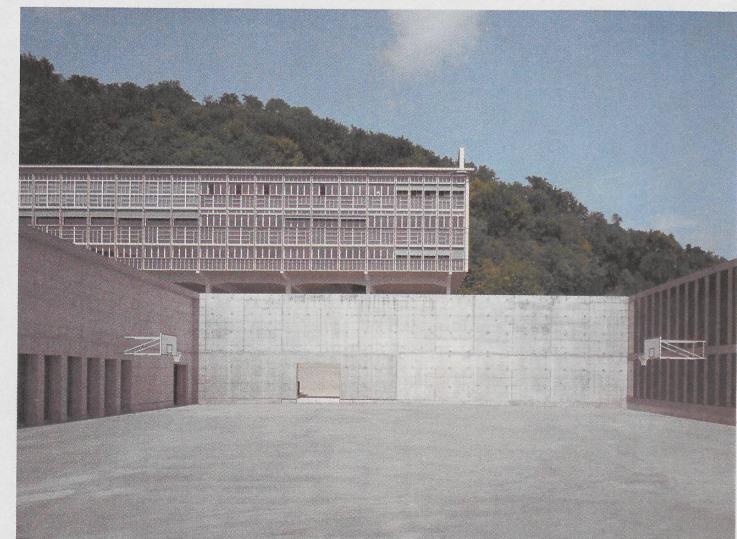
2 Vor dem Altbau liegt heute die in teilweise in den Berg gegrabene Turnhalle.

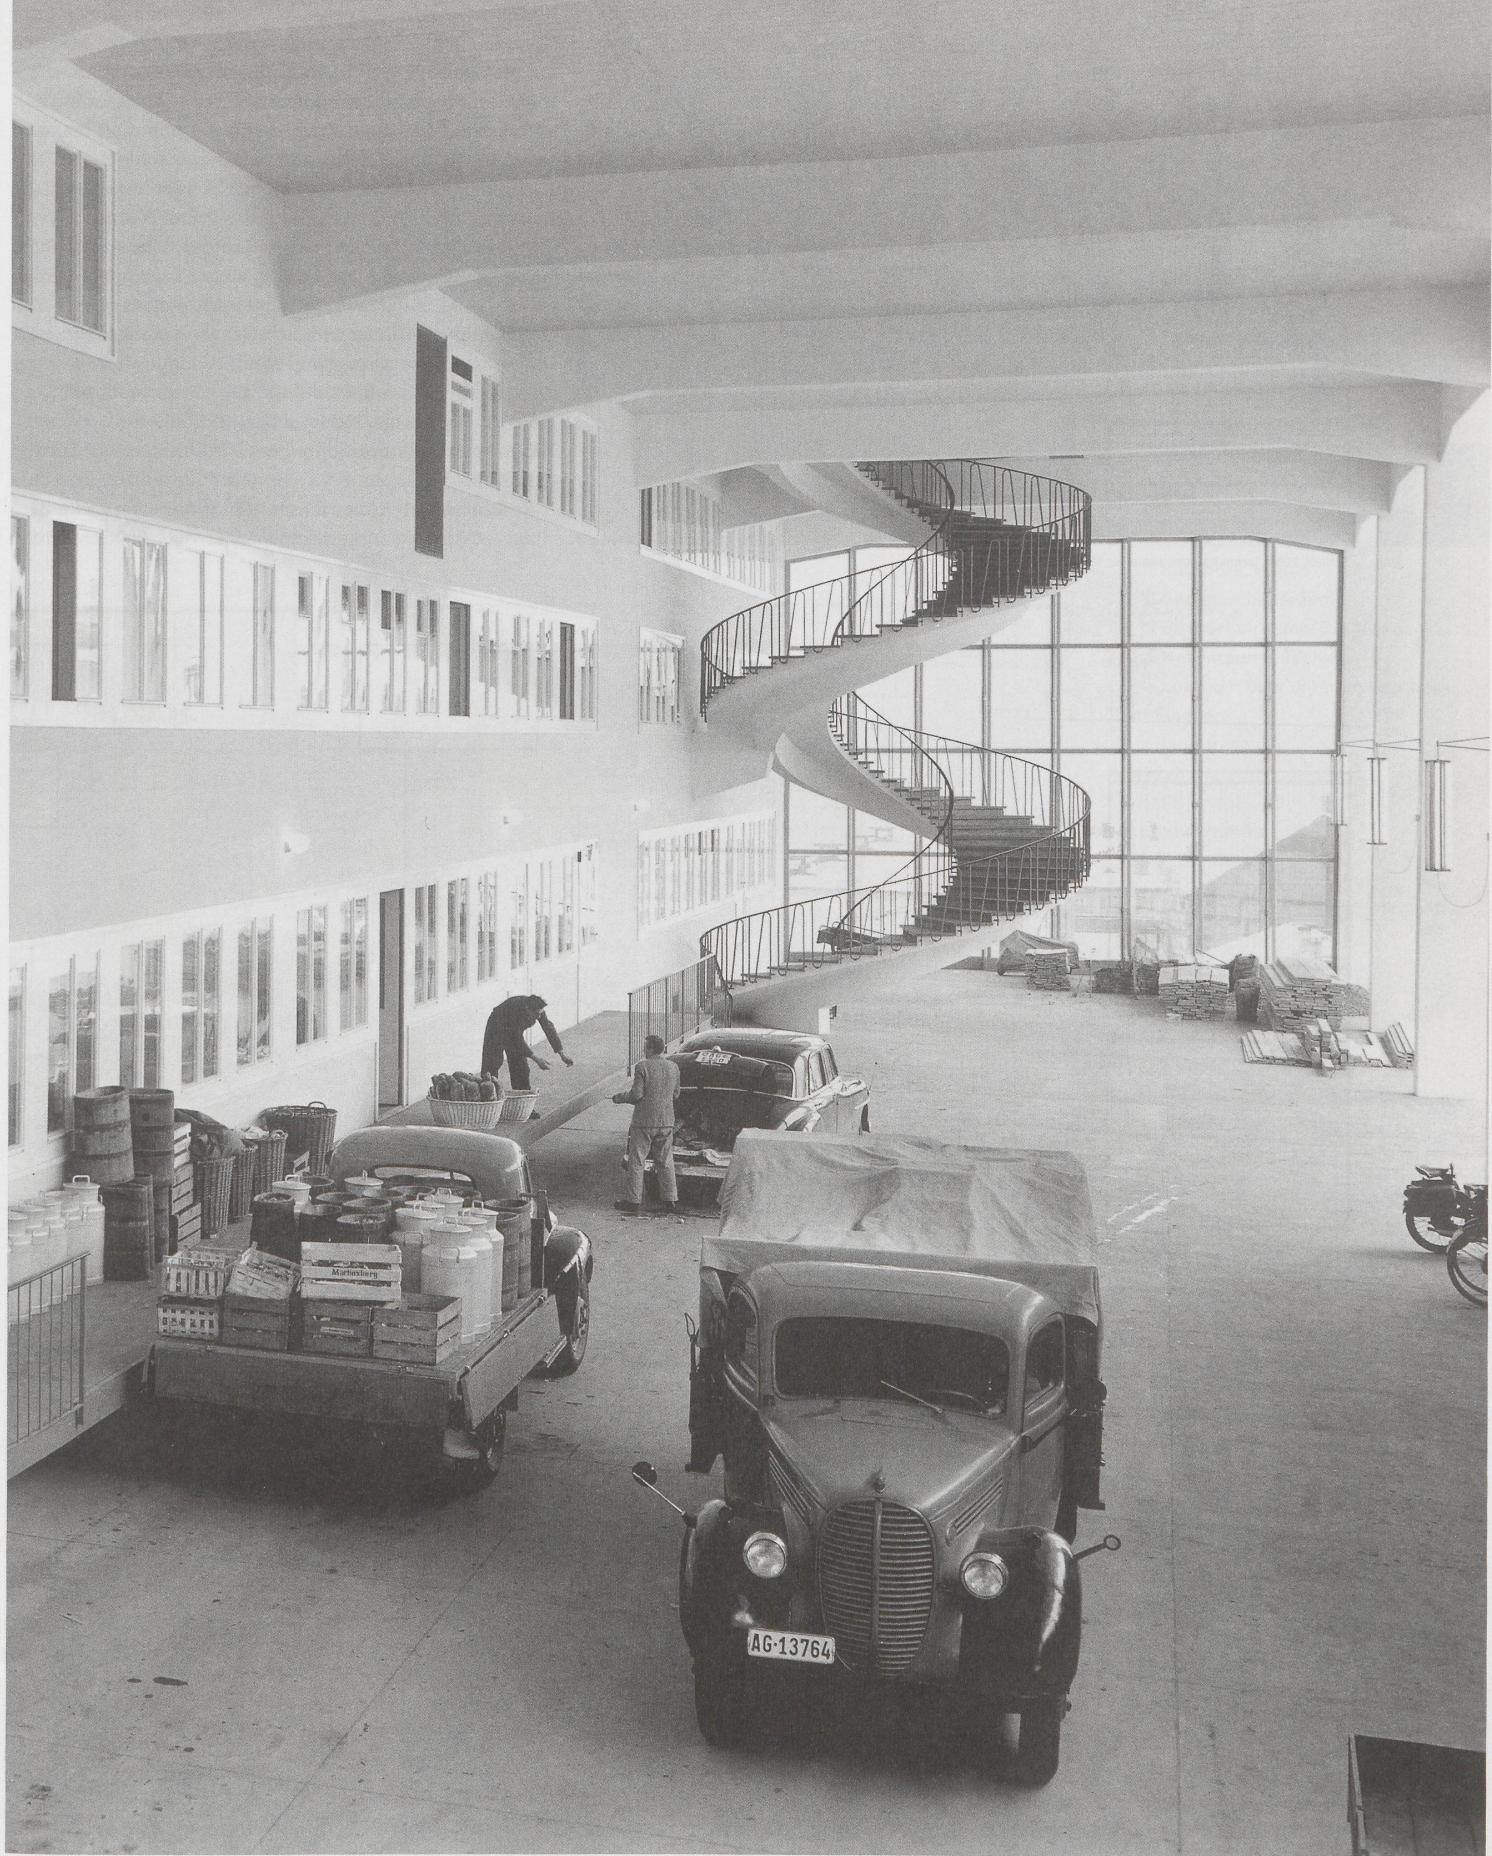
3 Der Wirtschaftshof in früherer Zeit: Hier wurden die Lebensmittel für die täglich 3000 Mittagessen angeliefert.

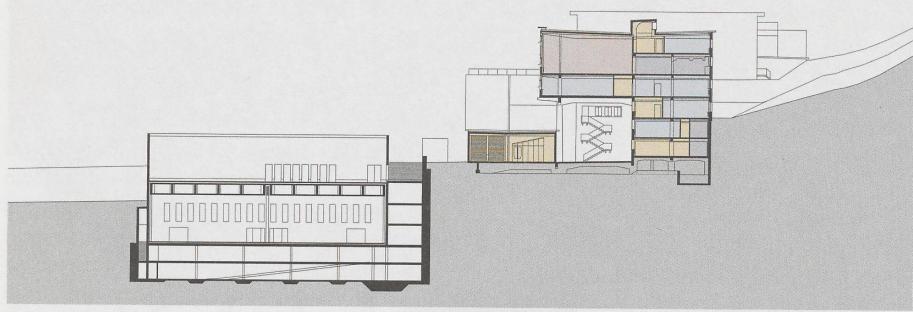
Schnitt 2006: Turnhallen und saniertes Meili-Bau

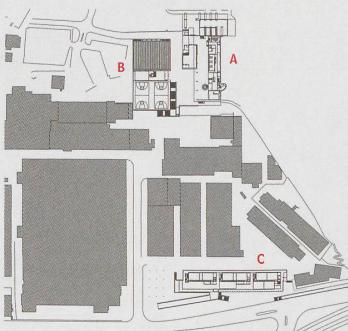
Die BBB auf dem Areal der einstigen BBC:  
Der sanierte Meili-Bau A, der Neubau mit Turnhallen und Parking B und der Schulhaus-Neubau an der Bruggerstrasse C.

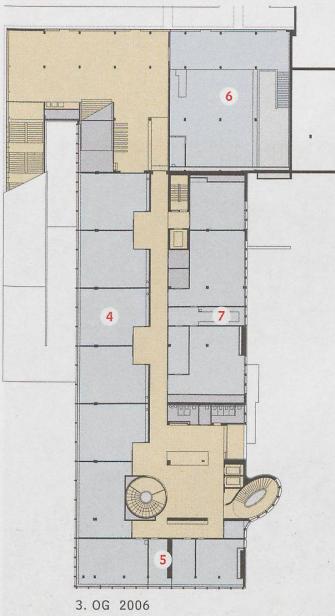
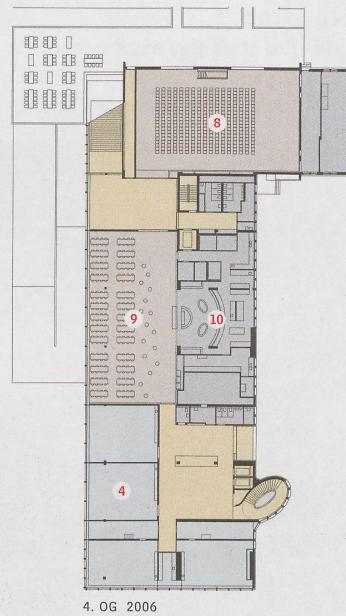
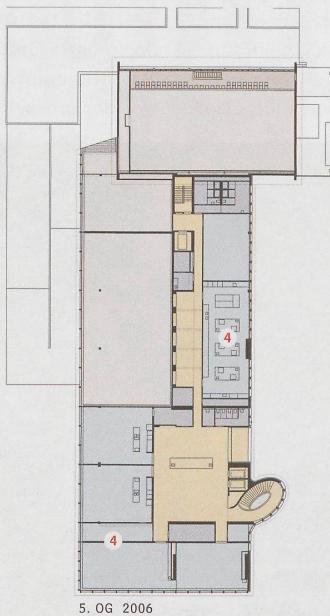
3. OG 2006

4. OG 2006

5. OG 2006

- Korridore, Hallen
- Gemeinschaftsräume
- BBB Schulräume/BBC Freizeiträume
- Nebenräume, Technik
- Luftraum über unterem Geschoss
- 1 Eingänge
- 2 Haupttreppen
- 3 Schulverwaltung
- 4 Unterricht
- 5 Lehrerzimmer
- 6 Mediothek
- 7 Labors
- 8 Aula
- 9 Restaurant
- 10 Küche
- 11 Haupteingang, Garderobe
- 12 Haupttreppe
- 13 Lager
- 14 Haustechnik (Heizung, Lüft., Sanitär)
- 15 Wäscherei und Glätterei
- 16 Werkstätten
- 17 Kegelbahnen
- 18 Abwartwohnungen
- 19 Gartensaal
- 20 Bibliothek
- 21 Grosser Saal
- 22 Speisehalle
- 23 Hauptküche
- 24 Personalzimmer

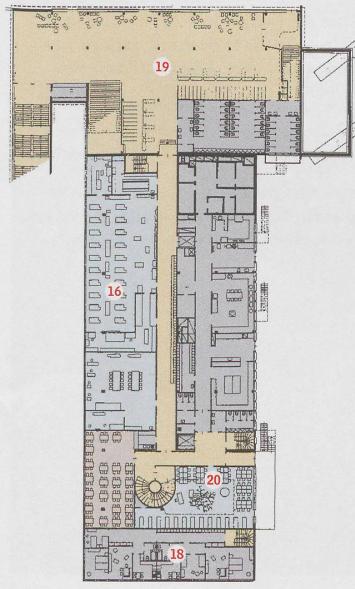
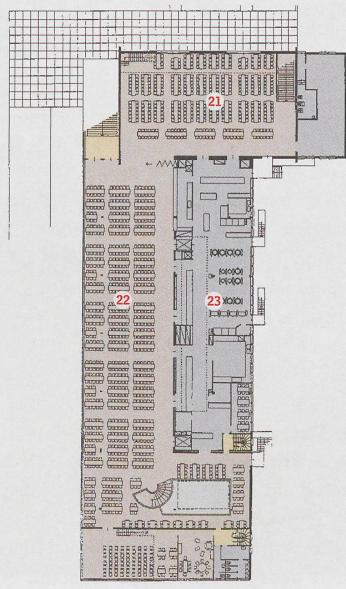
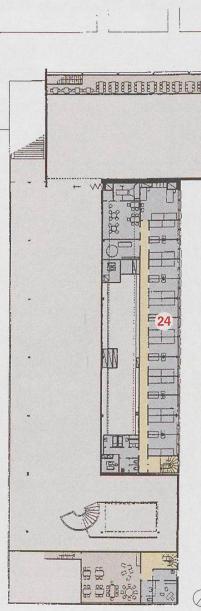
3. OG 1954

4. OG 1954

5. OG 1954

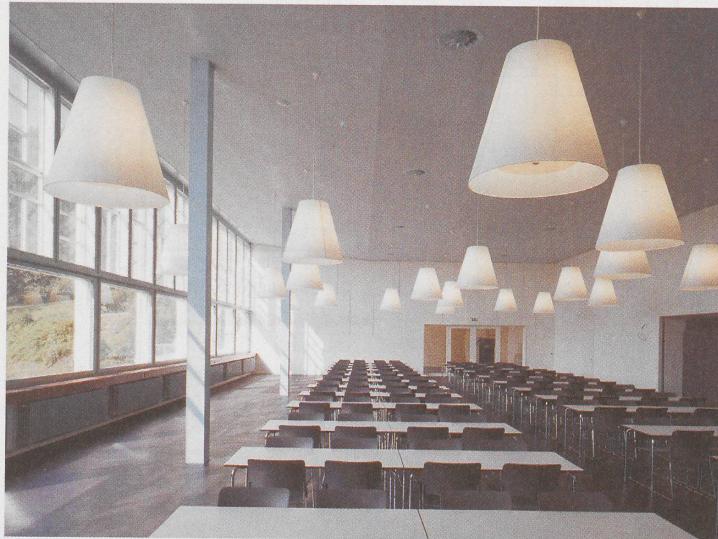
1

**1 Das Restaurant ist noch knapp halb so lang wie die Speisehalle, doch die Atmosphäre der Fünfziger ist noch spürbar.**

halle. Heute muss die Berufsschule die beiden Räume unabhängig voneinander nutzen können. Darum trennten die Architekten ein Stück der einstigen Speisehalle ab und machten es zum Foyer von Aula und BBB-Restaurant. Hier erfährt die Promenade durch Meilis Raumfolge eine empfindliche Zäsur. Auch an ihrem anderen Ende musste die Speisehalle sieben Fensterachsen abgeben und die dort in den Raum mündende Wendeltreppe ihren obersten Lauf opfern. Hinter der neuen Wand fanden auf zwei Geschossen zusätzliche Schulräume Platz.

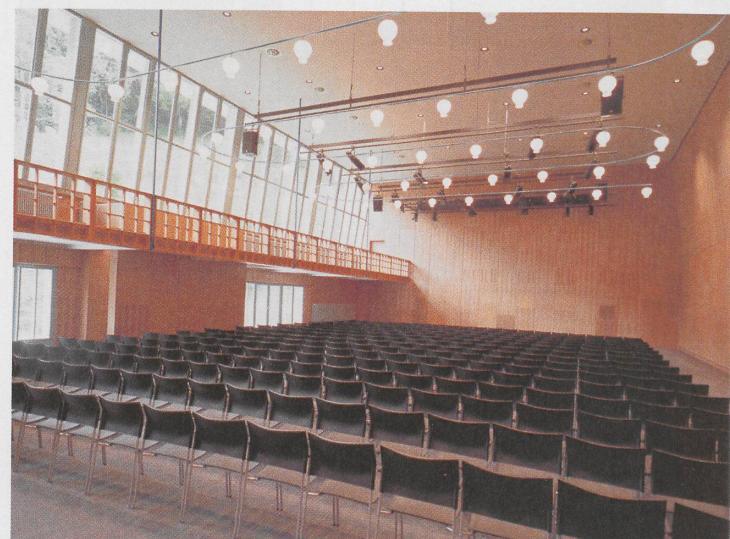
2

**2 Die Aula ist besonders charakteristisch für die Fünfzigerjahre – trotz zahlreicher Änderungen und neuer Oberflächen.**

sen Saal, erhalten: die hölzernen Wandpaneele, die feingliedrige Holzbalustrade der Galerie, die doppelverglasten Holzfenster und die filigrane mäandrierende Beleuchtung. Doch auch dieser Eindruck täuscht, denn *«echt»* sind nur die Fenster und die Beleuchtung; nicht einmal die Dimensionen des Raums stimmen mit dem Original überein. Die Aula demonstriert, was die Begleitkommission unter dem *«Wiederherstellen der ursprünglichen Atmosphäre und des Charakters des Hauses»* verstand. So haben die Architekten zwar die später eingezogene Empore an der Querseite entfernt, das Oberlicht darüber jedoch nicht rekonstruiert. Denn neu liegt hier die Bühne. Die scheinbar alte Holzverkleidung der Wände ist ein Nachbau nach alter Vorlage, aber in edlerer Ulme statt wie einst in Lärche. Um einen von der Aula unabhängigen Ausgang auf die Terrasse zu schaffen, verkürzten Burkhard Meyer den Raum gar um einen schmalen Streifen. All diesen Änderungen zum Trotz ist die Aula einer der Räume, die Meilis Handschrift noch am deutlichsten vermitteln.

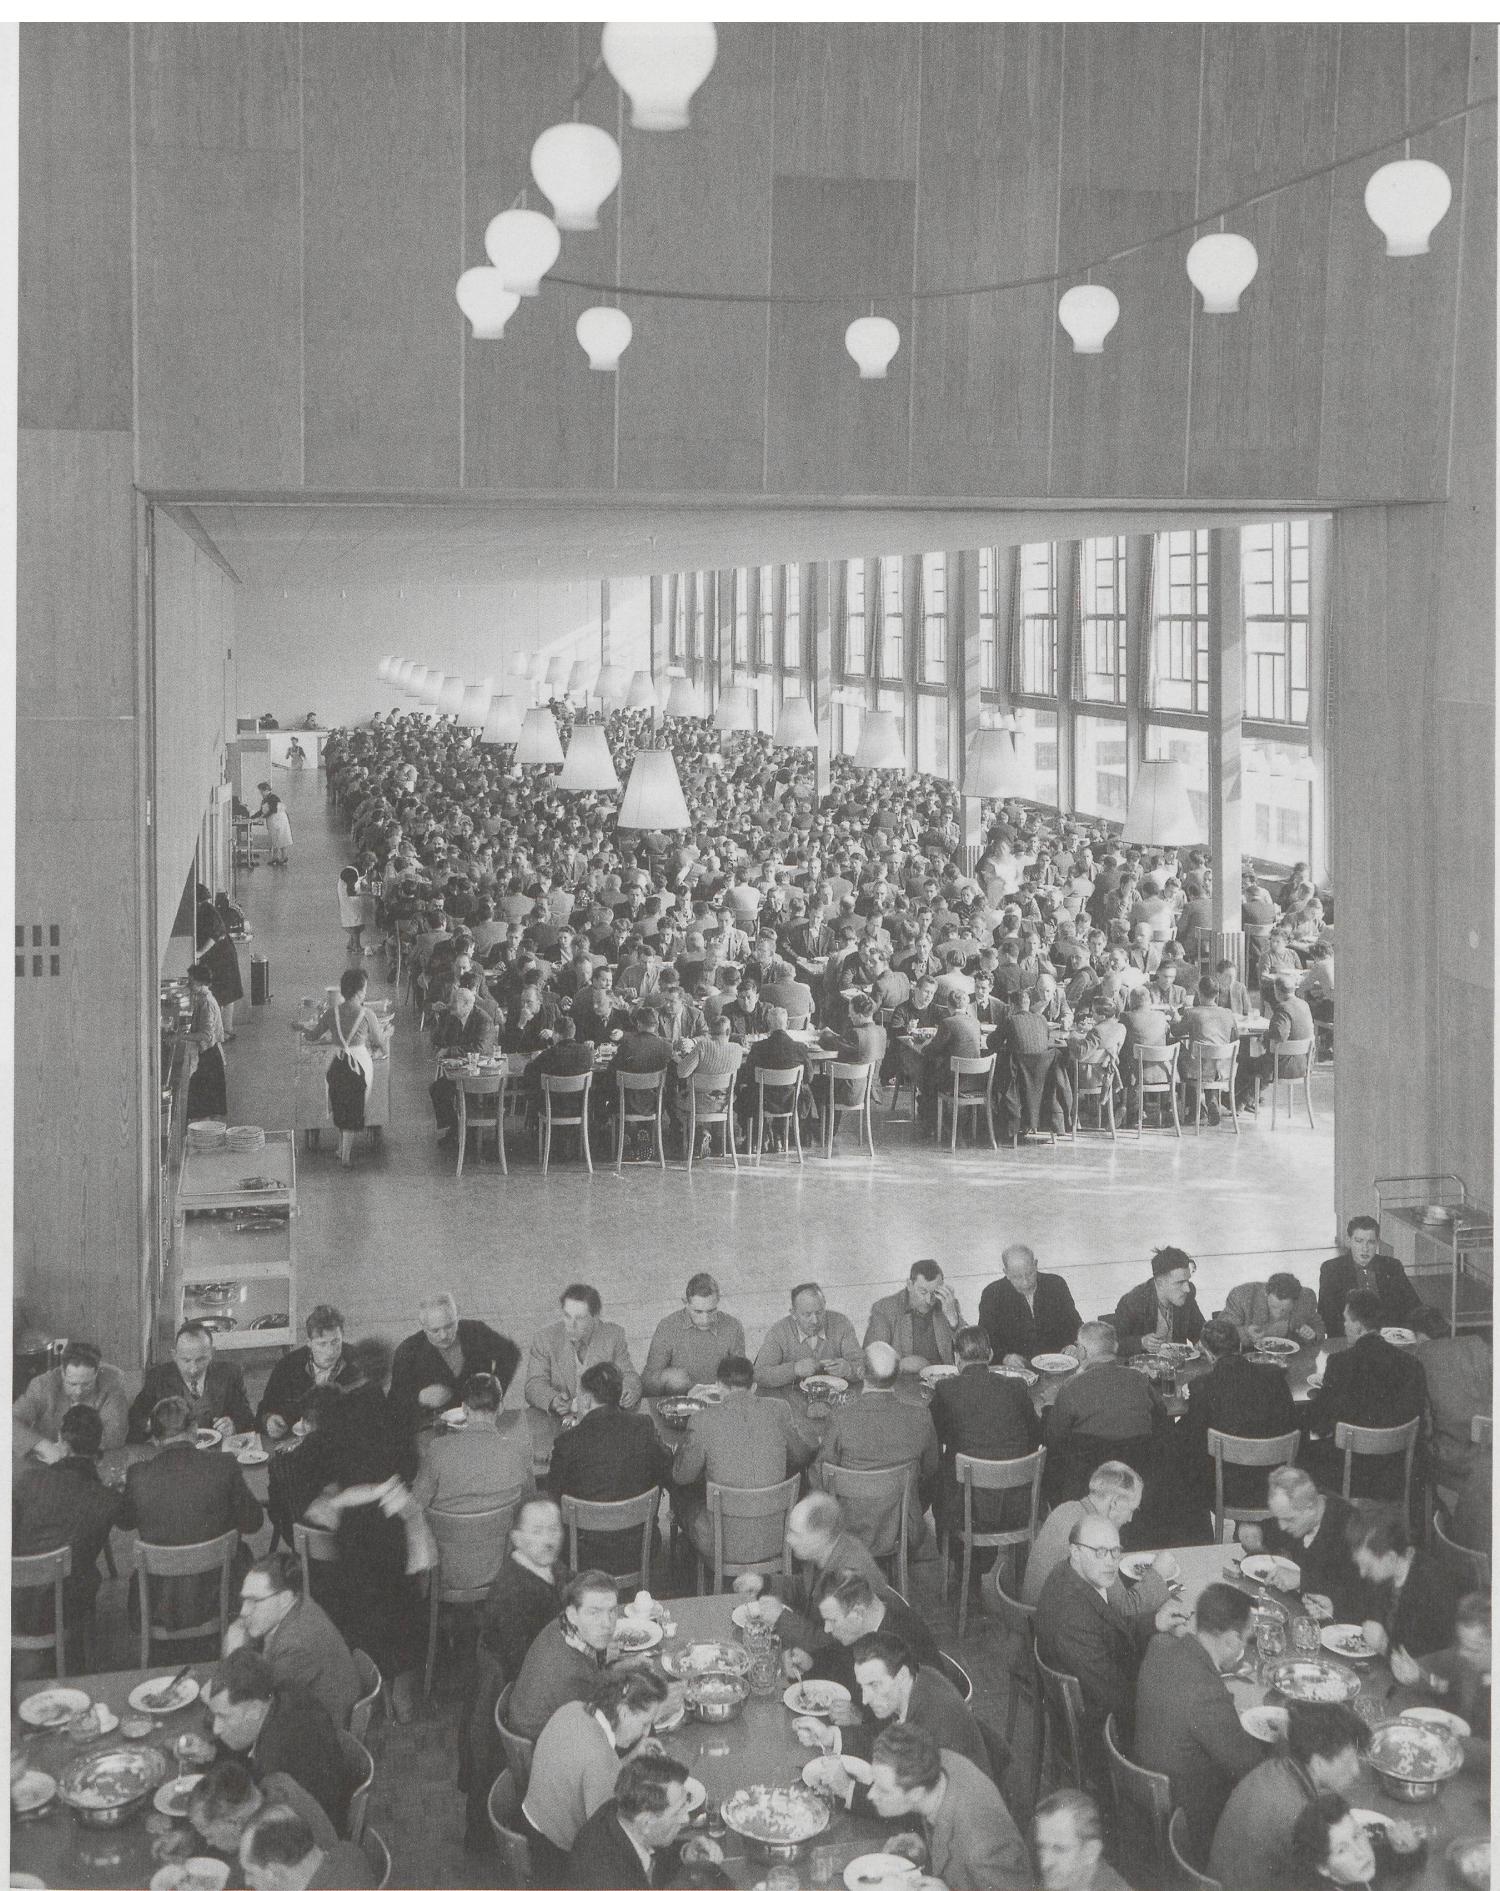
3

**3 Ein Blick, den es nicht mehr gibt: vom grossen Saal in die Speisehalle, wo Servierfräuleins die Arbeiter am Platz bedienen.**

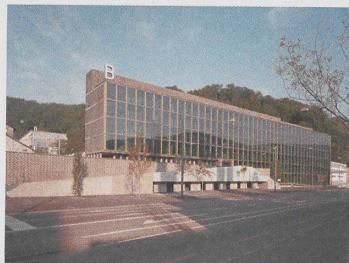
Schulhaus Bruggerstrasse

Der sechsgeschossige Neubau an der Bruggerstrasse beherbergt Räume für die theoretische und praktische Ausbildung. Entgegen der üblichen Anordnung liegen die Klassenzimmer nicht an der Fassade, sondern konzentriert im Kern. Dadurch lassen sich jeweils vier Zimmer zu grösseren Einheiten verbinden. Die Korridore verlaufen hingegen entlang der Fassade. Sie dienen als Klimapuffer und schützen die Schulzimmer vor direkter Sonneneinstrahlung. Eine kontrollierte Lüftung sorgt für gutes Klima im Haus. Hinter der in Bronze gefassten Glashülle verbirgt sich eine Tragstruktur aus fünf Stützenreihen aus Beton. Diese definieren die Räume, dienen der Beschattung und nehmen die Haustechnik auf; je nach Blickwinkel verschliessen sich die Stützenreihen zu geschlossenen Wänden.

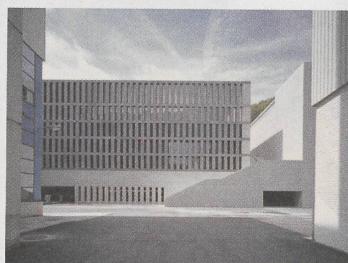
Turnhallen und Parking

Unterhalb des Meilbaus graben sich zwei Doppelturnhallen und eine zweigeschossige Parkgarage in den Hang. Vom Industriequartier her erscheint der Bau als zwanzig Meter hoher Betonsockel, gegen den Vorplatz des Martinsberg-Schulhauses hingegen tritt er nur eingeschossig in Erscheinung. Eine Freitreppe führt vom unteren auf das obere Niveau und verbindet die Schulhäuser Bruggerstrasse und Martinsberg. In die obere Halle fällt das Licht durch die Zwischenräume der Deckenträger; die untere, versetzt angeordnete Halle erhält ihr Licht über die Fassade. In den Baukörper einbezogen und von Mauern umschlossen ist der Aussensportplatz auf dem Dach der unteren Turnhalle. Auf jedem der drei Bauten thront ein metallenes B – drei Buchstaben, die sich zu BBB verbinden.
