Artikel: Chirurgie auf der Baustelle : Schulhaussanierung Zürich

# Chirurgie auf der Baustelle

Sanierung Schulanlage, 2006

Riedenhaldenstrasse, Zürich-Affoltern

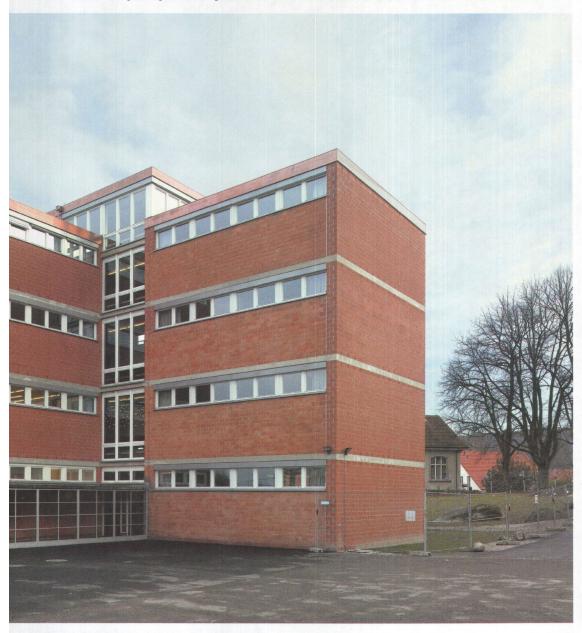
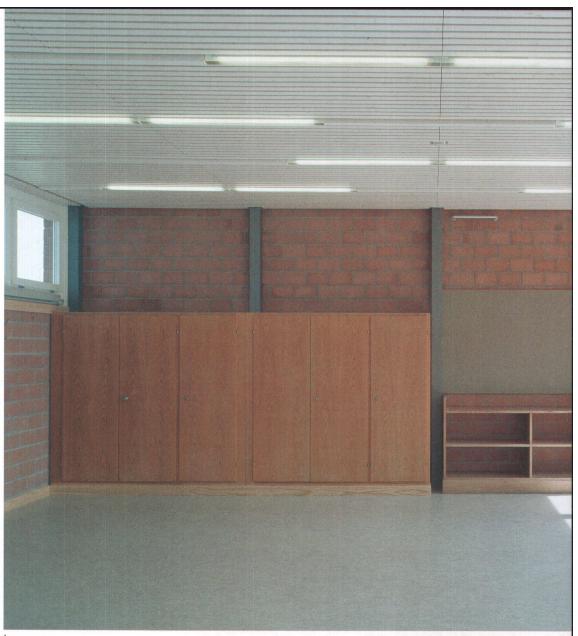
Die neu aufgemauerten Westfassaden (nach rechts blickend) sind homogener und etwas dunkler als die Originalfassaden.

mal: Die neuen Westfassaden sind etwas dunkler, die

Farbe homogener als bei den Originalwänden, weil der Ton
