Chirurgie auf der Baustelle

Die 1959 eingeweihte Schulanlage Riedenhalden in Zürich-Affoltern war das Erstlingswerk von Roland Gross. Der Zahn der Zeit und die Spätfolgen einer aussergewöhnlichen Konstruktion machten nun eine Sanierung nötig. Pfister Schiess Tropeano & Partner Architekten geben den Gebäuden aussen und innen trickreich ihr altes Antlitz zurück.

Sanierung Schulanlage, 2006

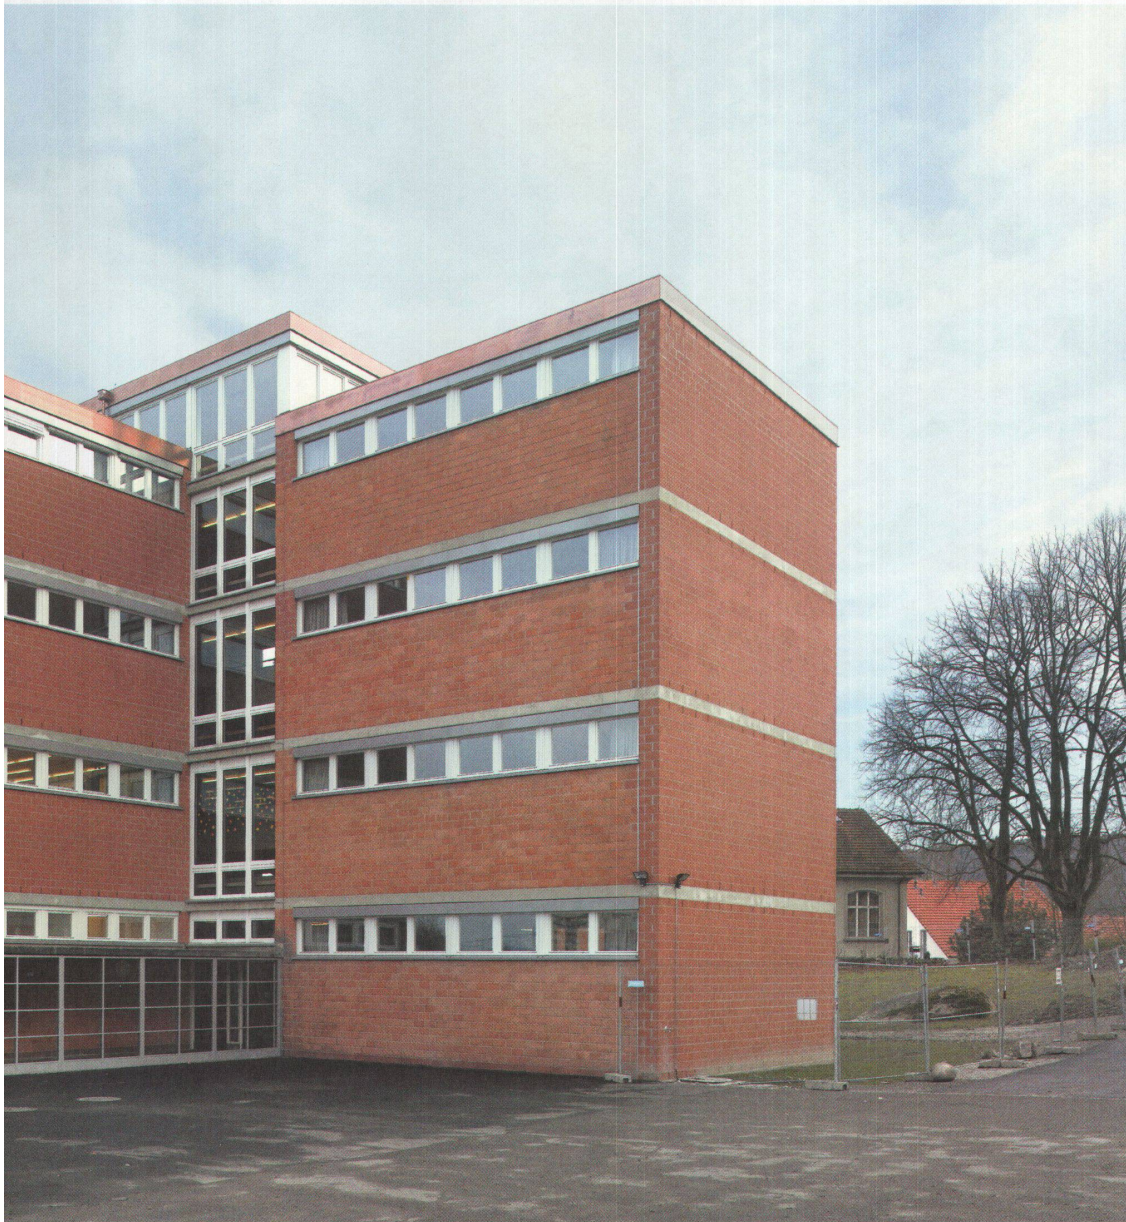
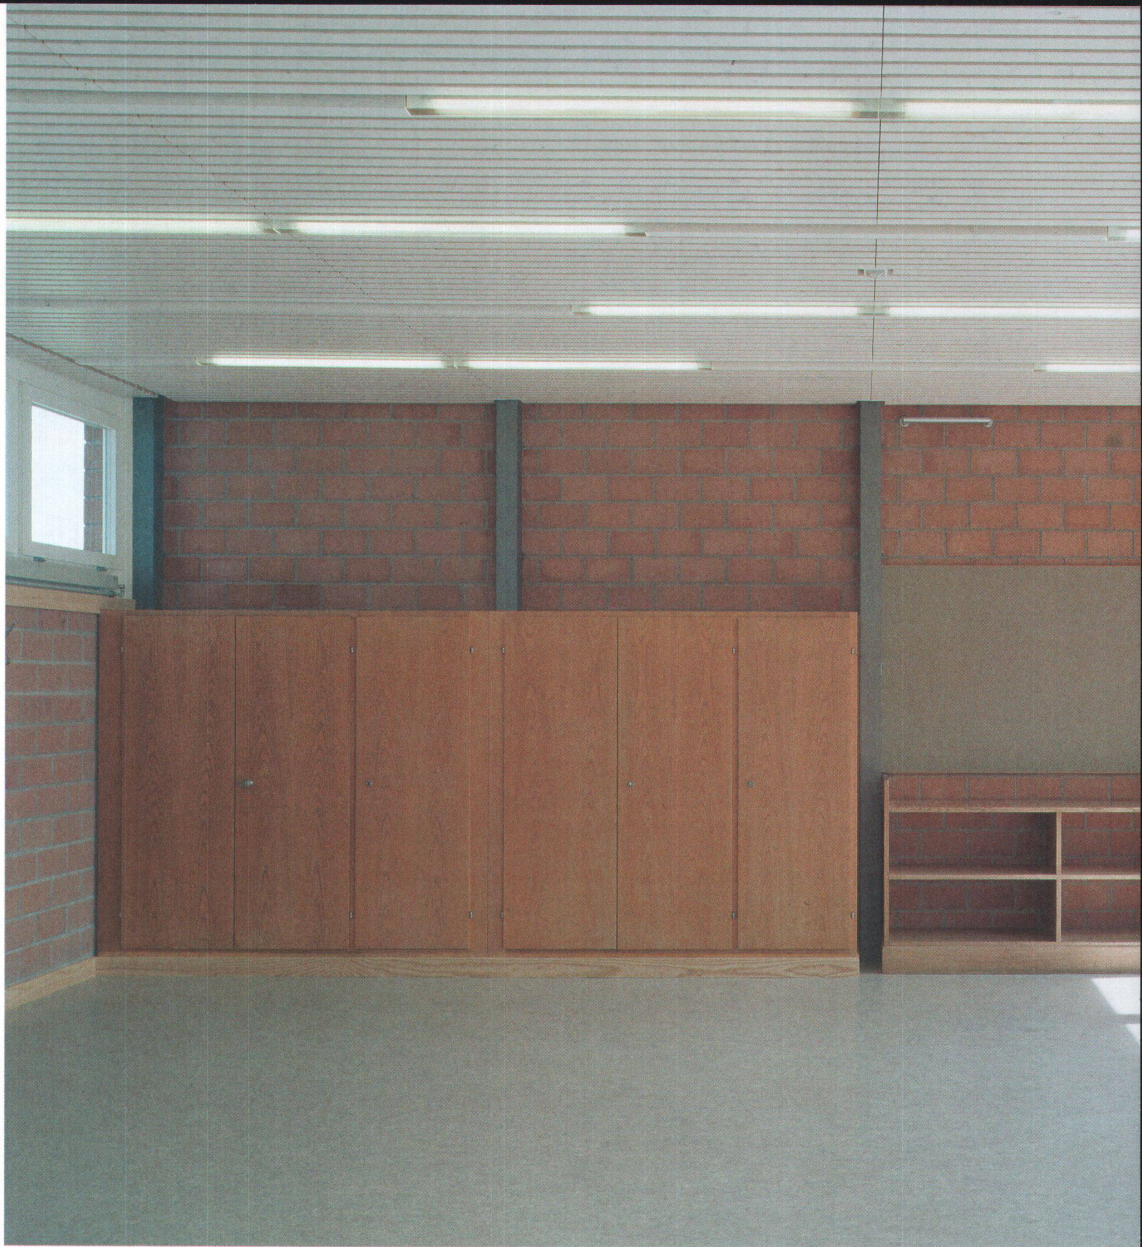
Die neu aufgemauerten Westfassaden (nach rechts blickend) sind homogener und etwas dunkler als die Originalfassaden.

Architekten und Ingenieure schlugen vor, die äussere 12,5 Zentimeter dicke Backsteinschale der Westfassaden durch eine 10 Zentimeter dicke Schale zu ersetzen. Im Zwischenraum bleibt so Platz für eine dünne Isolation →
