**Artikel:** Chirurgie auf der Baustelle : Schulhaussanierung Zürich  
**Autor:** Huber, Werner  
**DOI:** <https://doi.org/10.5169/seals-123139>

# Chirurgie auf der Baustelle

Die 1959 eingeweihte Schulanlage Riedenhalden in Zürich-Affoltern war das Erstlingswerk von Roland Gross. Der Zahn der Zeit und die Spätfolgen einer aussergewöhnlichen Konstruktion machten nun eine Sanierung nötig. Pfister Schiess Tropeano & Partner Architekten geben den Gebäuden aussen und innen trickreich ihr altes Antlitz zurück.

Sanierung Schulanlage, 2006

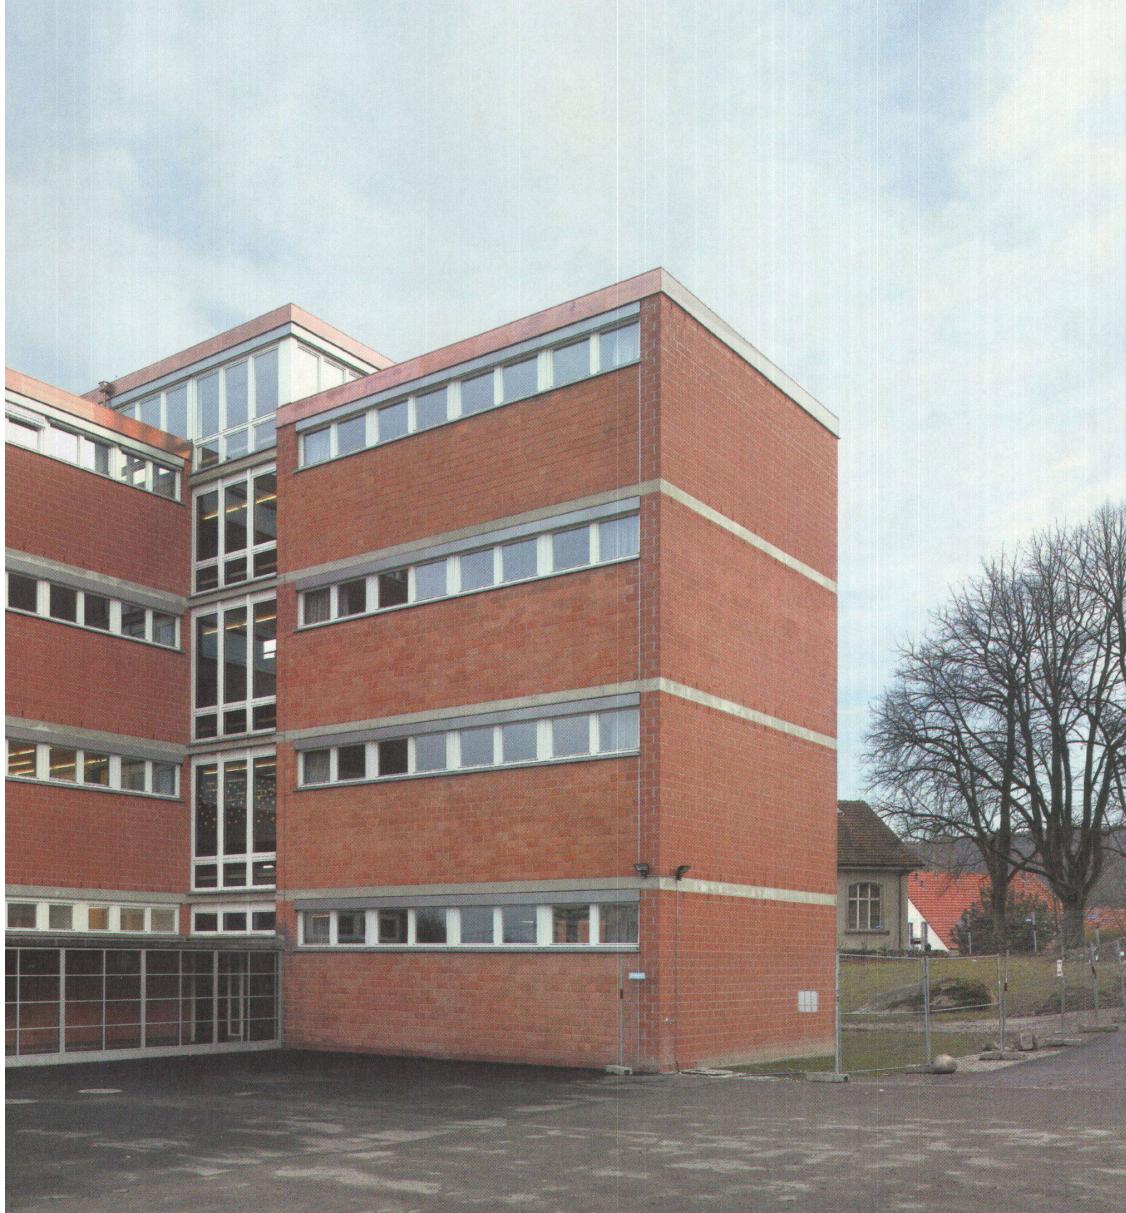
Die neu aufgemauerten Westfassaden (nach rechts blickend) sind homogener und etwas dunkler als die Originalfassaden.

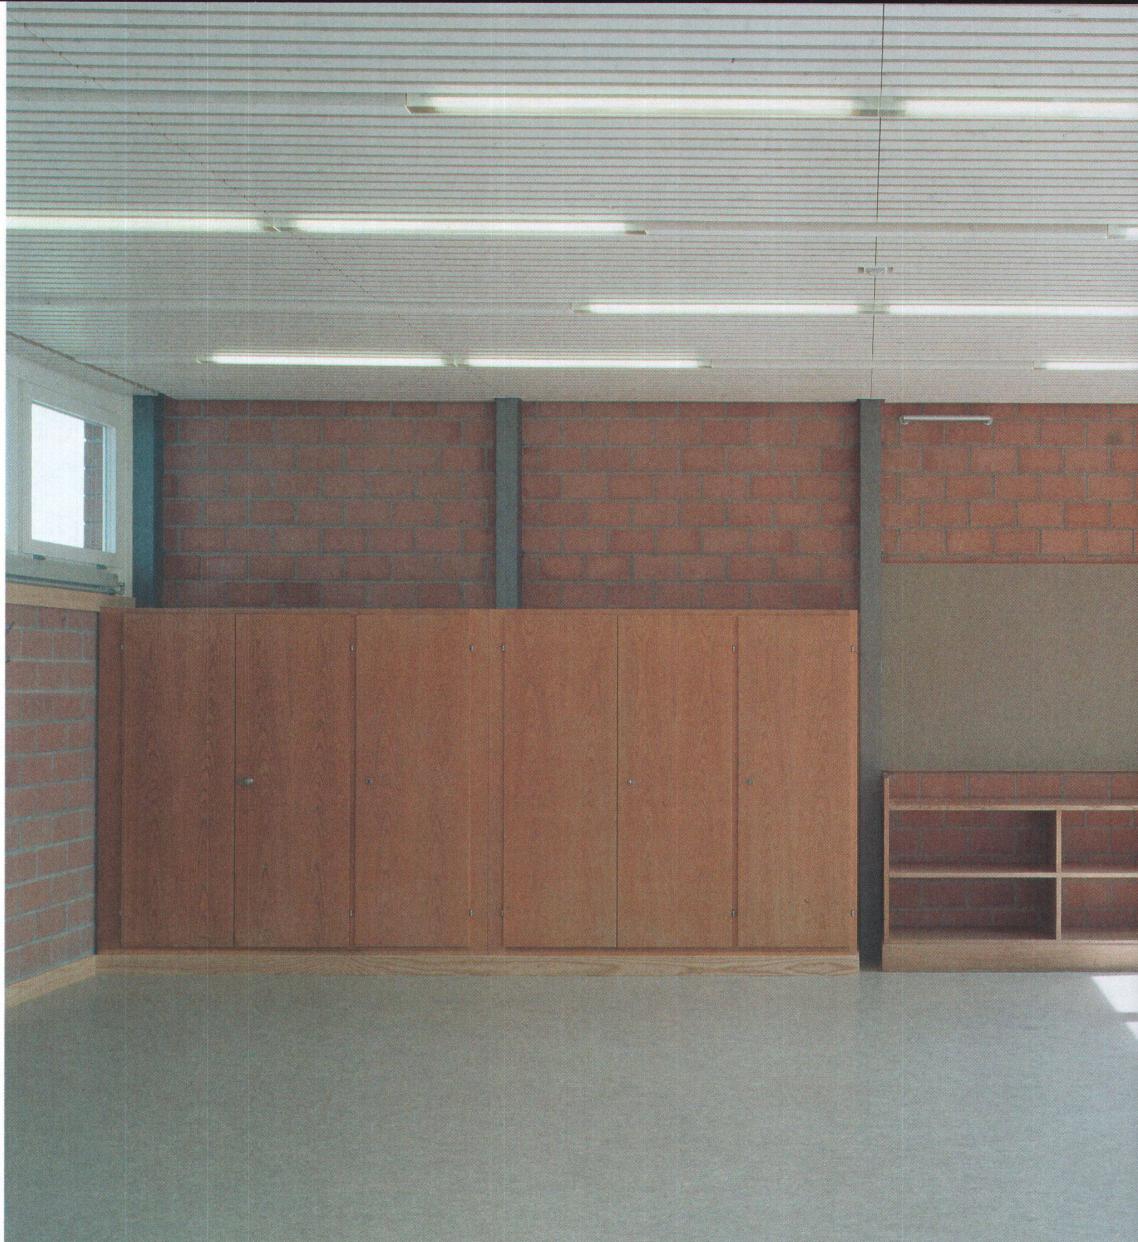
1

**1 Klassenzimmer nach der Sanierung:** Die neue Decke gibt dem Raum mehr Weite. An der Backsteinrückwand stehen die tragenden Stahlstützchen.
