Blätterkranz und Haube

Zeitschrift: **Hochparterre : Zeitschrift für Architektur und Design**

In Zürich erhielten zwei denkmalgeschützte Bauten ein neues Dach. Denkmalpfleger, Architektinnen und Dachbauer spürten gemeinsam den Materialien und den Details nach.

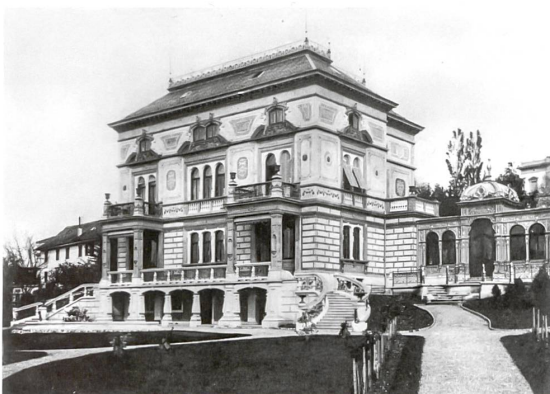
Historisches Foto des Originalbaus, 1885: Es zeigt das Schachbrettmuster, liefert aber keine Hinweise auf das verwendete Material.

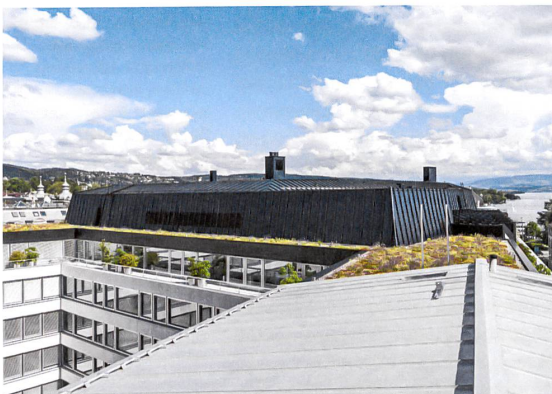
Das neue Dach: Ein Aufbau aus anodisiertem Aluminium umgibt den Lichthof, begrünte Schenkel die Tiefenhöfe.
