Modernisierung einer Stilikone

Der Hauptsitz von Coop befindet sich in einem markanten Hochhaus aus den 1970er-Jahren mitten in Basel. Für die Sanierung entwickelte Aepli Metallbau Fassaden-
elemente mit integrierter Photovoltaik.

**Sanierung Coop-Hauptsitz TH12,
Basel, 2021**

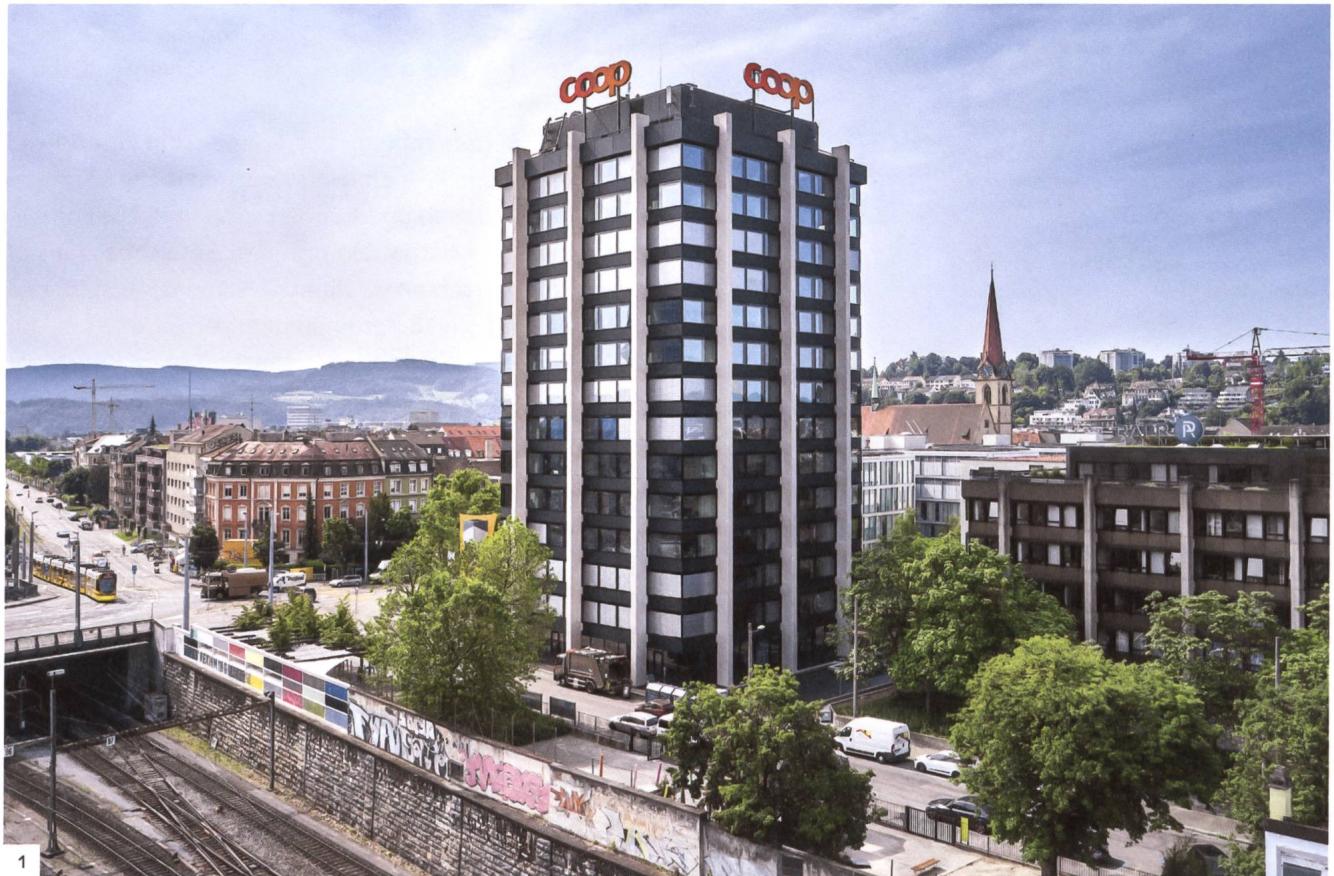
1 Das neue Gesicht des Coop-Hochhauses am Gleisfeld in Basel.

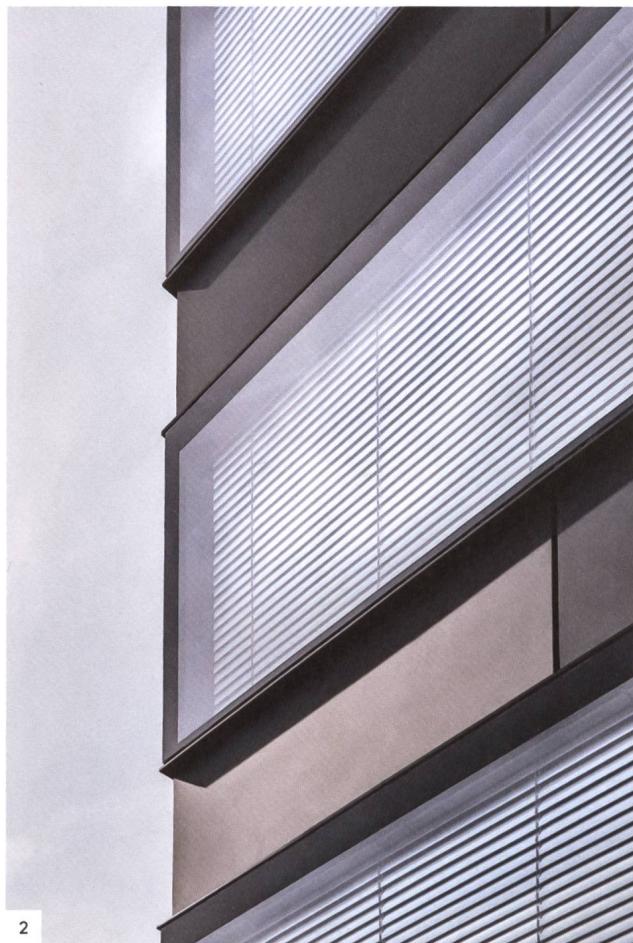
2 Liegende Glasfelder verleihen dem Fassadenbild Ruhe.

Die engen Fensterreihen sind dagegen Vergangenheit. Glasfelder im liegenden Format, von aussen rahmenlos, ersetzen sie und verleihen dem Fassadenbild eine neue Ruhe. Sie schaffen eine horizontale Linie. Auch innen ist die Veränderung eindrücklich: Die riesigen Gläser erhellen die grosszügig geöffneten Räume bis tief in die Geschosse hinein und bieten freie Sicht auf die Stadt und das Umland.

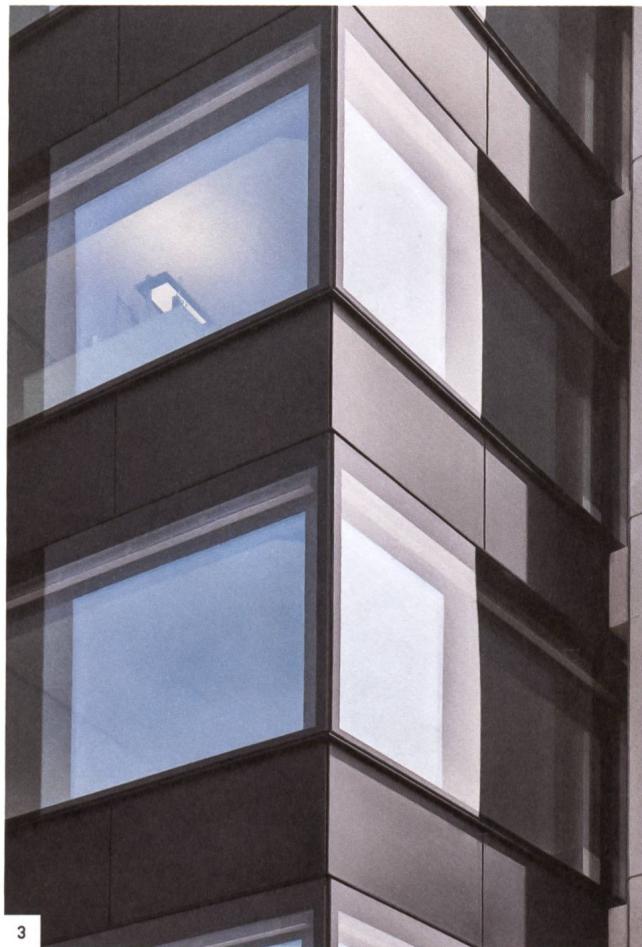
3 Mattglas-Photovoltaikelemente und Fenster wechseln sich ab.

Dabei handelt es sich um die erste verbaute Kombination von zwei Dritteln Aepli-Air-Control-Elementen und einem Drittel Photovoltaikmodulen. Sowohl für die Dämmung als auch für den Schallschutz weisen die vorgefertigten Aepli-Air-Control-Elemente überdurchschnittliche Werte auf. Zudem ist die Beschattung eingebaut und damit vor Wind geschützt. Die Photovoltaikelemente fallen dank der satinierten und bedruckten Glasoberfläche optisch nicht auf — wer nichts davon weiß, erkennt sie auch aus der Nähe kaum. Damit passt die Sanierung in die laufende architektonische Entwicklung: Photovoltaikmodule werden selbstverständlich, und man zeigt sie nicht mehr unbedingt her — was im Umkehrschluss voraussetzt,

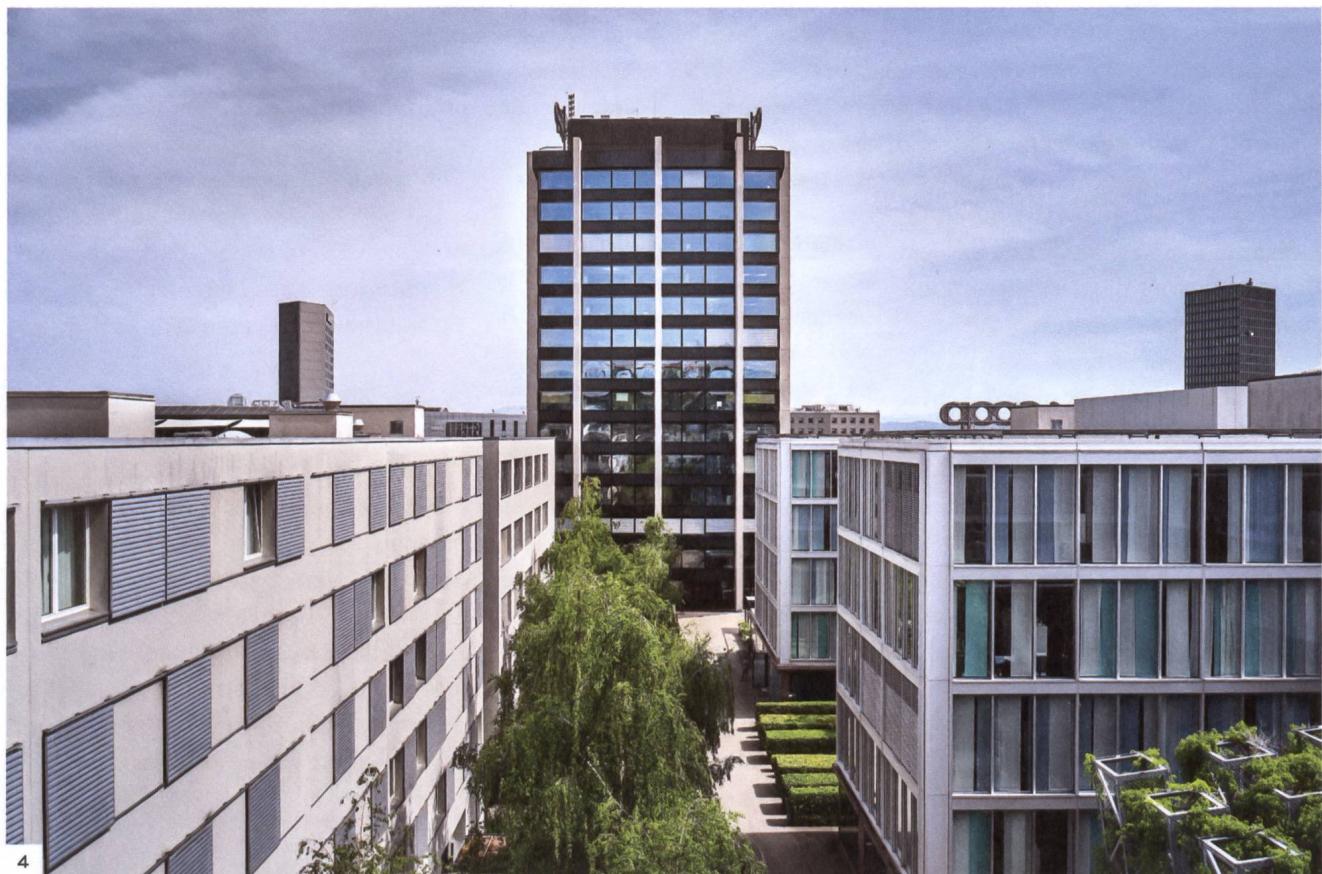
4 Die Stillkone der 1970er-Jahre wird den heutigen Massstäben gestalterisch und energetisch gerecht.

Die Arbeiten waren herausfordernd, doch man erreichte jedes Etappenziel: «Die Zusammenarbeit unter den beteiligten Firmen hat trotz Termindruck wie ein Uhrwerk funktioniert», blickt Christian Löpfe zurück. Und die Stilikone der 1970er-Jahre hat ein Kleid bekommen, das gestalterisch und energetisch den heutigen Massstäben gerecht wird: Der Heizenergieverbrauch des Gebäudes liegt um dreissig Prozent tiefer, und die Fassade liefert zehn Prozent des Strombedarfs – das zweite Plus der Sanierung. ☺
