# Modernisierung einer Stilikone

Der Hauptsitz von Coop befindet sich in einem markanten Hochhaus aus den 1970er-Jahren mitten in Basel. Für die Sanierung entwickelte Aepli Metallbau Fassadenelemente mit integrierter Photovoltaik.

# Sanierung Coop-Hauptsitz TH12, Basel, 2021

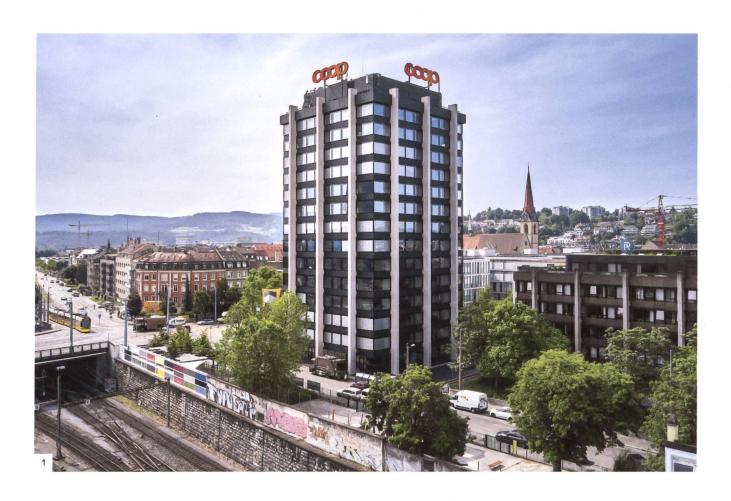
<sup>1</sup> Das neue Gesicht des Coop-Hochhauses am Gleisfeld in Basel.

Die aussenliegende Betontragstruktur, darin ein Hüllkörper mit kleinteiligen Fensterbändern: Das Coop-Hochhaus in Basel ist ein Zeuge seiner Zeit. Gass + Boss Architekten hatten den markanten Turm 1978 geplant. Seither markiert er unübersehbar die Einfahrt zum Bahnhof. Bei der Sanierung war dem Architekturbüro

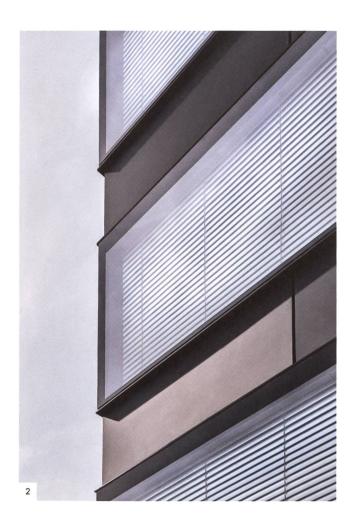
<sup>2</sup> Liegende Glasfelder verleihen dem Fassadenbild Ruhe.

Die engen Fensterreihen sind dagegen Vergangenheit. Glasfelder im liegenden Format, von aussen rahmenlos, ersetzen sie und verleihen dem Fassadenbild eine neue Ruhe. Sie schaffen eine horizontale Linie. Auch innen ist die Veränderung eindrücklich: Die riesigen Gläser erhellen die grosszügig geöffneten Räume

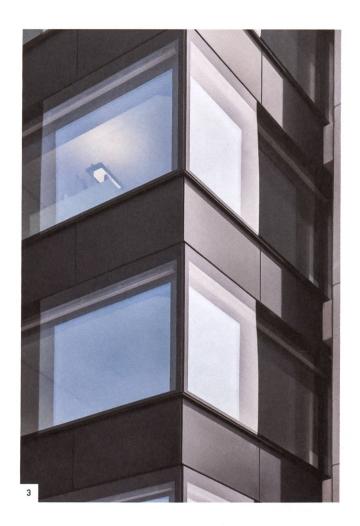
- 3 Mattglas-Photovoltaikelemente und Fenster wechseln sich ab.
- 4 Die Stillikone der 1970er-Jahre wird den heutigen Massstäben gestalterisch und energetisch gerecht. Fotos: Zeljko Gataric

restauratorischen Ansatz verfolgt», sagt Marco Husmann. «Die plane neue Doppelfassade unterscheidet sich deutlich von der vierzig Jahre alten Vorgängerkonstruktion. Die mittlerweile stumpf gewordenen Alukofferbrüstungen wurden durch Mattglas−Photovoltaikelemente ersetzt.» So blieb das Wechselspiel von opaken Brüstungsbändern und Fenstern erhalten, →

Dabei handelt es sich um die erste verbaute Kombination von zwei Dritteln Aepli-Air-Control-Elementen und einem Drittel Photovoltaikmodulen. Sowohl für die Dämmung als auch für den Schallschutz weisen die vorgefertigten Aepli-Air-Control-Elemente überdurchschnittliche Werte auf. Zudem ist die Beschattung eingebaut und damit vor Wind geschützt. Die Photovoltaikelemente fallen dank der satinierten und bedruckten Glasoberfläche optisch nicht auf — wer nichts davon weiss, erkennt sie auch aus der Nähe kaum. Damit passt die Sanierung in die laufende architektonische Entwicklung: Photovoltaikmodule werden selbstverständlich, und man zeigt sie nicht mehr unbedingt her — was im Umkehrschluss voraussetzt,
