Modernisierung einer Stilikone

Der Hauptsitz von Coop befindet sich in einem markanten Hochhaus aus den 1970er-Jahren mitten in Basel.
Für die Sanierung entwickelte Aepli Metallbau Fassadenelemente mit integrierter Photovoltaik.

Sanierung Coop-Hauptsitz TH12, Basel, 2021

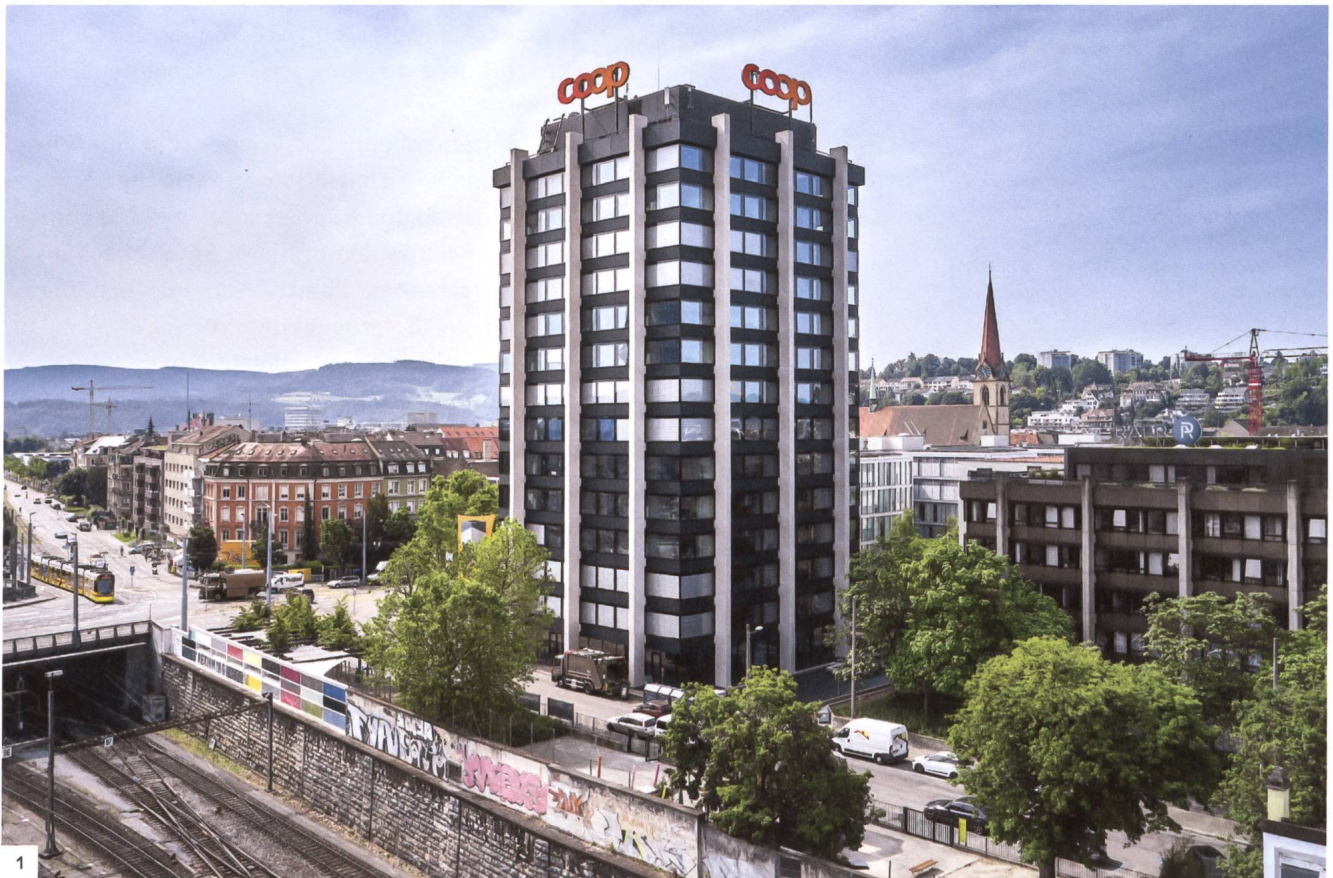
1 Das neue Gesicht des Coop-Hochhauses am Gleisfeld in Basel.

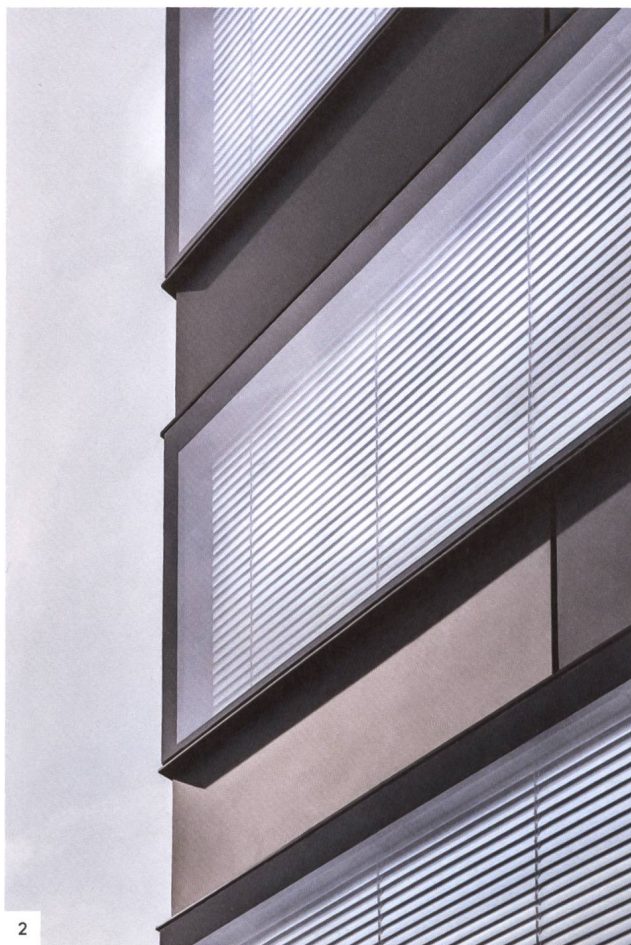
2 Liegende Glasfelder verleihen dem Fassadenbild Ruhe.

Die engen Fensterreihen sind dagegen Vergangenheit. Glasfelder im liegenden Format, von aussen rahmenlos, ersetzen sie und verleihen dem Fassadenbild eine neue Ruhe. Sie schaffen eine horizontale Linie. Auch innen ist die Veränderung eindrücklich: Die riesigen Gläser erhellen die grosszügig geöffneten Räume bis tief in die Geschosse hinein und bieten freie Sicht auf die Stadt und das Umland.

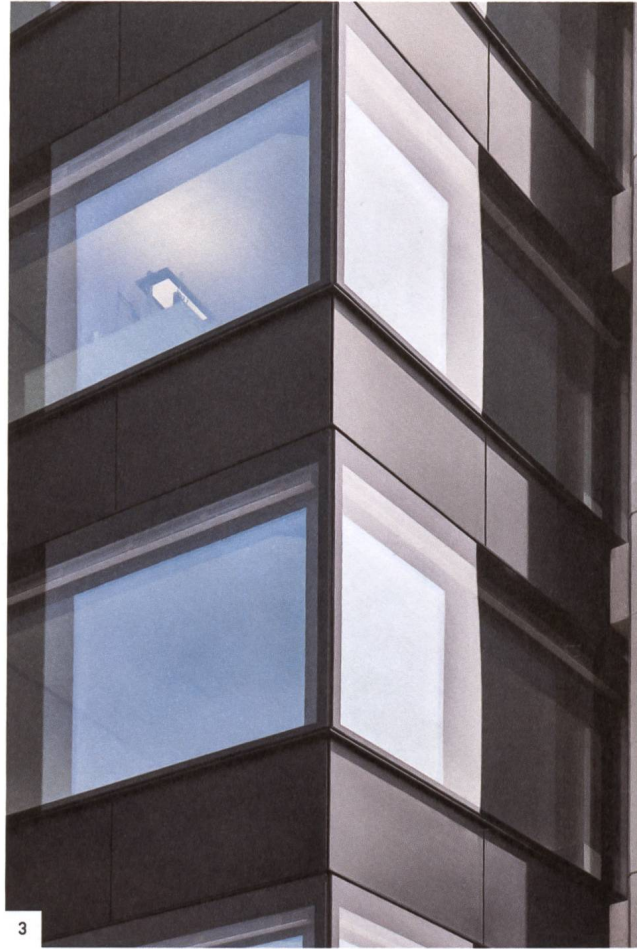
3 Mattglas-Photovoltaikmodule und Fenster wechseln sich ab.

Dabei handelt es sich um die erste verbaute Kombination von zwei Dritteln Aepli-Air-Control-Elementen und einem Drittel Photovoltaikmodulen. Sowohl für die Dämmung als auch für den Schallschutz weisen die vorgefertigten Aepli-Air-Control-Elemente überdurchschnittliche Werte auf. Zudem ist die Beschattung eingebaut und damit vor Wind geschützt. Die Photovoltaikmodule fallen dank der satinierten und bedruckten Glasoberfläche optisch nicht auf — wer nichts davon weiss, erkennt sie auch aus der Nähe kaum. Damit passt die Sanierung in die laufende architektonische Entwicklung: Photovoltaikmodule werden selbstverständlich, und man zeigt sie nicht mehr unbedingt her — was im Umkehrschluss voraussetzt,
