# Der sanierte Dreiklang : Kunsthaus Zürich

# Der sanierte Dreiklang

#### Umbau Kunsthhaus, 2005

##### Heimplatz 1, Zürich

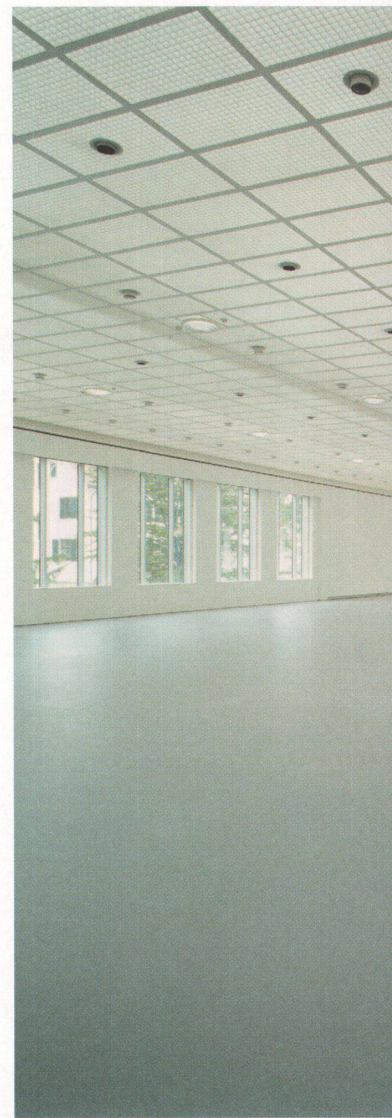
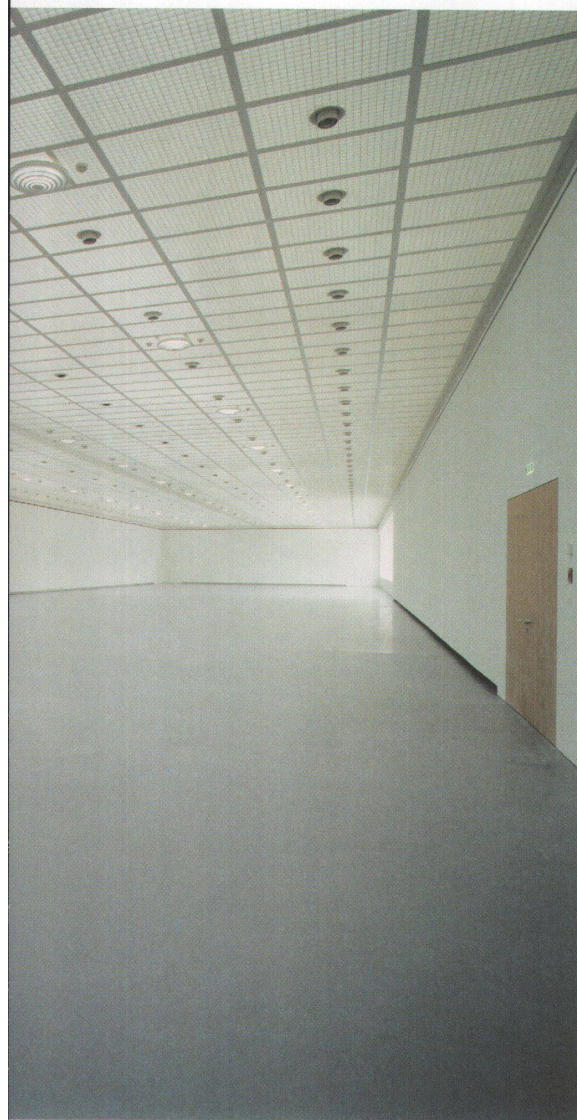
#### Die Bauetappen des Kunsthhauses

- Moser-Bau 1910
  - Moser-Erweiterung 1925
  - Pfister-Bau 1958
  - Müller-Bau 1976
- 1 Foyer mit Kasse und Café
  - 2 Alberto-Giacometti-Stiftung
  - 3 Shop und Garderobe
  - 4 Museumshof
  - 5 Grosser Vortragssaal
  - 6 Kunsthausrestaurant
  - 7 Grafische Sammlung
  - 8 Kunsthausbibliothek
  - 9 Treppenhalle und Seitenlichtsäle
  - 10 Hodlersaal und weitere Oberlichtsäle
  - 11 Ehemalige Skulpturengalerie
  - 12 Bühlesaal
  - 13 Loggia
  - 14 Oberlichtsaal
  - 15 Luftraum unter Glasdach
  - 16 Schliessfächer, Toiletten, kleiner Saal
