**Zeitschrift:** Horizons : le magazine suisse de la recherche scientifique

# Grains de corrosion

L'acier inoxydable n'est malheureusement pas inoxydable. Pour étudier l'origine de cette corrosion, des ingénieurs ont développé une nouvelle méthode d'analyse microscopique. Et ils ont découvert que les talons d'Achille de l'acier sont ses microscopiques inclusions de sulfure de manganèse. Or, on peut améliorer sa résistance à la corrosion, en réduisant la taille de ces inclusions.

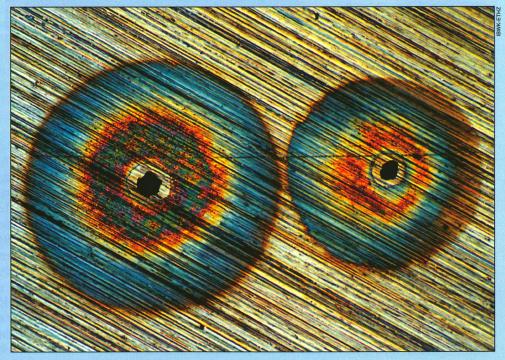
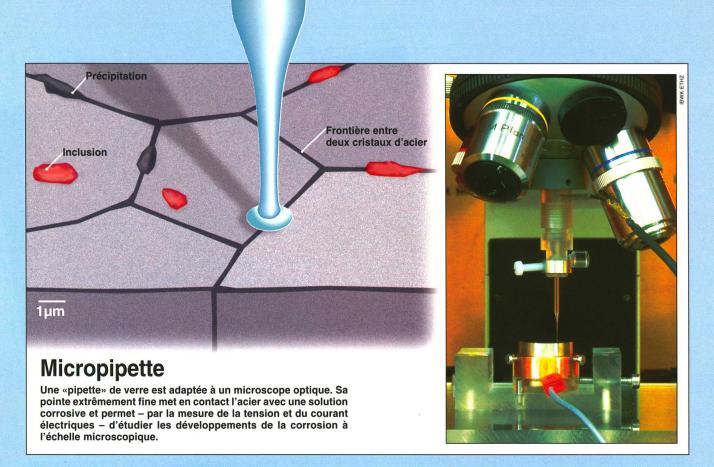
# **Points faibles**

Surface d'un acier inoxydable: deux inclusions – contenant du sulfure de manganèse – ont été dissoutes par un liquide agressif riche en chlore. La corrosion se propage ensuite de manière circulaire à partir de ces points faibles, comme le révèlent les couleurs dues à la microscopie par interférence (agrandissement: 70x).

Les spécialistes des matériaux se demandent justement comment débute les tout premiers stades de la corrosion à la surface de l'acier. «Les talons d'Achille, ce sont les minuscules inclusions de sulfure de manganèse», explique Thomas Suter de l'Ecole polytechnique fédérale de Zurich (EPFZ). «C'est là que la corrosion débute à une échelle microscopique. Des milieux agressifs riches en chlore parviennent à dissoudre très rapidement ces inclusions. Mais le déroulement des événements chimiques qui s'ensuivent est très différent suivant leur taille.»

Les ingénieurs de l'EPFZ ont montré que, lorsque l'inclusion a une taille plus petite que le millième de millimètre, le petit trou provoqué dans la surface de l'acier par sa dissolution peut se «passiver» en une ou deux secondes. Autrement dit, les parois du trou s'oxydent et le défaut se comble, reformant la barrière anti-corrosion. Par contre, lorsque l'impureté est plus grande, le trou formé dans la surface de l'acier ne peut pas être comblé par la passivation. Le trou demeure et sert même de réceptacle pour les substances agressives: les dégâts continuent de se propager.
