**Zeitschrift:** Horizonte : Schweizer Forschungsmagazin  
**Herausgeber:** Schweizerischer Nationalfonds zur Förderung der Wissenschaftlichen Forschung  
**Band:** - (1997)  
**Heft:** 34

# Wo die Korrosion angreift

Auch «rostfreier» Stahl kann unter bestimmten Bedingungen korrodieren. Um diese Korrosion zu studieren, haben Ingenieure eine neue mikroskopische Untersuchungsmethode entwickelt. Dabei entdeckten sie, wo die Schwachstelle liegt: bei Verunreinigungen durch Mangansulfid. Hält man solche schwefelhaltigen Einschlüsse möglichst klein, lässt sich die Stahlqualität verbessern.

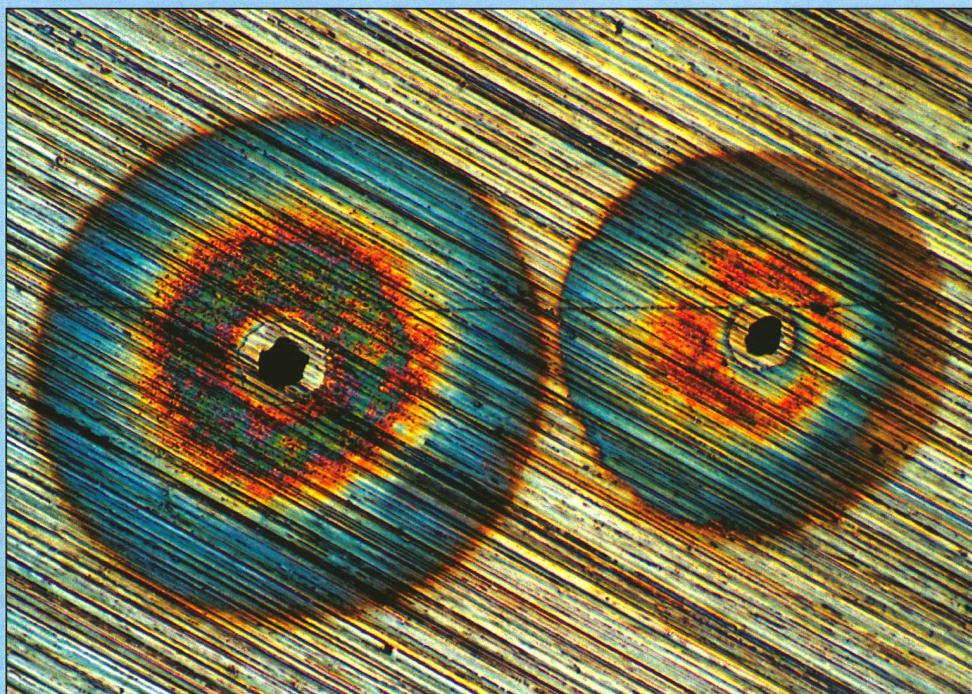
## Schwachstellen

An der Oberfläche eines Werk-  
stückes aus rostfreiem Stahl  
wurden zwei Einschlüsse aus  
Mangansulfid mit chloridhaltiger  
aggressiver Flüssigkeit aufgelöst.  
Von diesen Schwachstellen aus  
greift die Korrosion ringförmig um  
sich, wie die Mikroaufnahme in 70-  
facher Vergrösserung zeigt (die  
Regenbogenfarben sind Interfe-  
renzfarben von dünnen Schichten,  
die mit einem Auflichtmikroskop  
fotografiert wurden).

Kritisch sind jene Punkte an der Metalloberfläche, wo die Zerstörung angreift. «Die Achillesferse besteht aus winzigen Einschlüssen von Mangansulfid», erklärt Thomas Suter vom Institut für Baustoffe, Werkstoffchemie und Korrosion (IBWK) der ETH Zürich. «Hier beginnt die Korrosion im mikroskopischen Bereich. Aggressive Lösungen, etwa salzhaltige Wässer, zersetzen die Einschlüsse sehr rasch. Wie der Prozess dann aber

Untersuchungen am IBWK haben gezeigt, dass die durch Einschlüsse von weniger als einem Tausendstelmillimeter Durchmesser verursachten Löcher schnell von selber wieder zuheilen. Innert einer oder zwei Sekunden überzieht sich die Oberfläche des Mini-Loches mit einer Oxidschicht, welche das Fortschreiten der Zersetzung verhindert. Solche *Repassivierung*, wie die Fachleute den Vorgang nennen, bleibt bei grösseren Löchern aber aus: Dort wird die Öffnung zum Behälter für zerstörerische Chemikalien und dadurch zum Ausgangspunkt für weitere Korrosion.

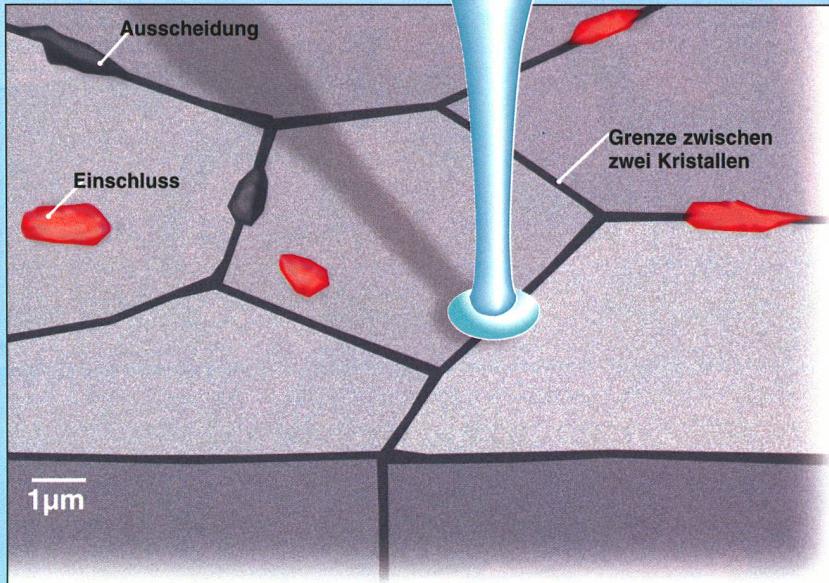
## Mikropipette

Diese winzige Glaspipette, einem optischen Mikroskop angeschlossen, erzeugt innerhalb der Spitze einen mikroskopisch kleinen Kontakt zwischen korrosiver Flüssigkeit und Stahl. Das Fortschreiten der Korrosion auf kleinstem Raum lässt sich anschliessend durch Messung der elektrischen Leitfähigkeit verfolgen.

Kontakt zwischen der aggressiven Salzlösung und der Stahloberfläche. Ein Silikonkragen um die Spitze verhindert, dass sich die Flüssigkeit auf dem Stahl ausbreitet. So kann die Glakapillare mit Hilfe eines Mikroskops genau an den interessantesten Stellen abgesetzt werden: an der Grenze zwischen zwei Kristallen (Stahl besteht aus kleinen Kristallen) oder direkt auf einem Einschluss. Alle Phasen der Korrosion und der Repassivierung lassen sich durch das Messen extrem schwacher elektrischer Ströme verfolgen – es geht um Millionstel von Milliardstel Ampère! Diese fortlaufend gemessenen Werte erlauben es den Ingenieuren, sich ein Bild von den Vorgängen im Mikrobereich an den verschiedenen Stellen der Stahloberfläche zu machen.
