Artikel: Die ältesten Kirchen des Kantons Glarus

Die ältesten Kirchen des Kantons Glarus

Zwei Ausgrabungsberichte von HR. Sennhauser

A. Ausgrabung der alten Talkirche St. Fridolin und Hilarius

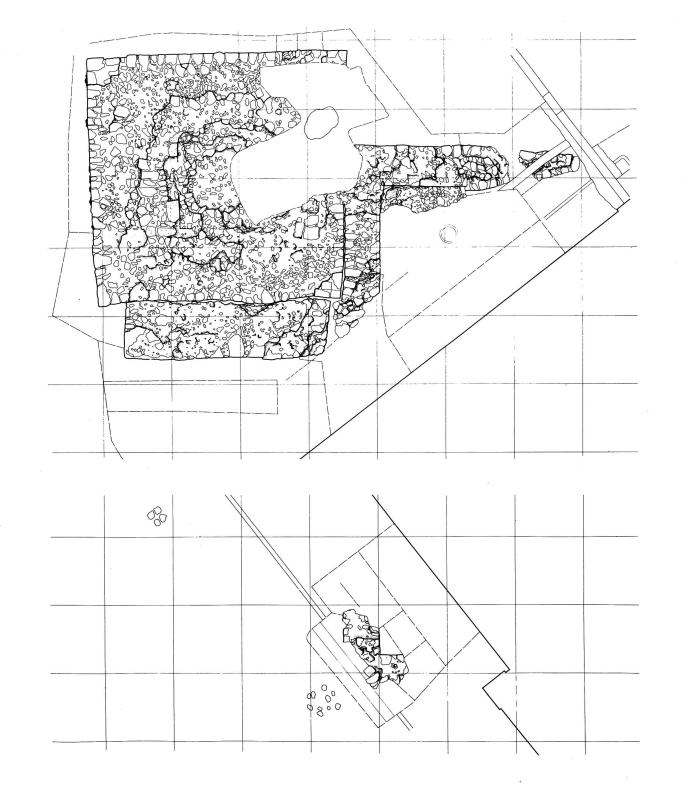
Abb. 6 Grabungsplan 1:100, Westteil der romanischen Kirche mit Turmfundamenten.

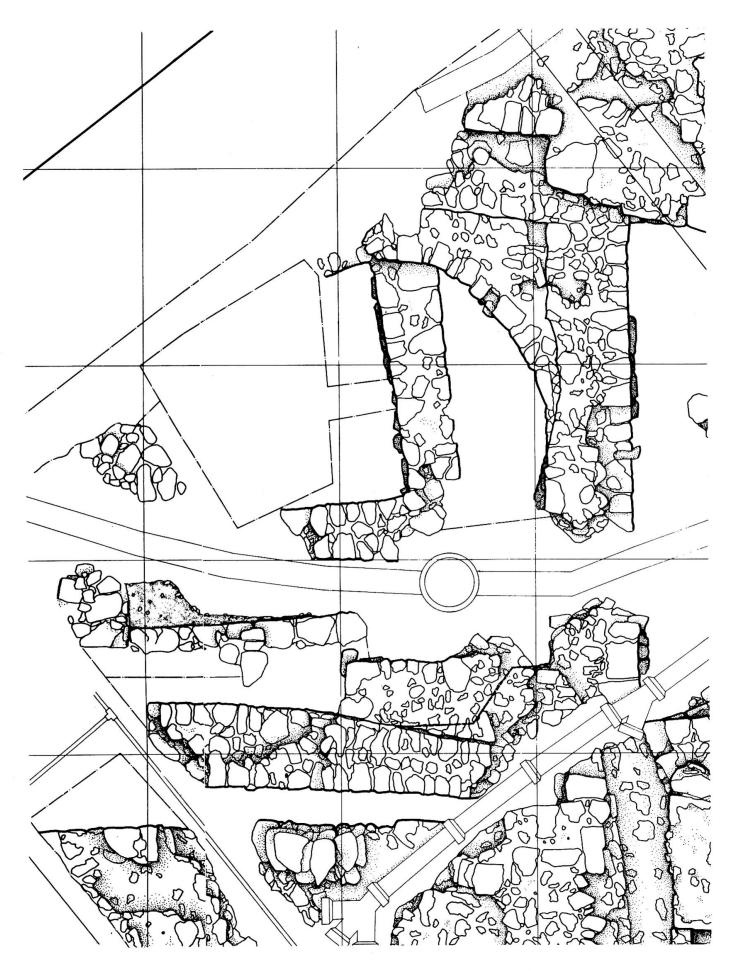
Abb7 Ausschnitt 1:50 aus Abb. 5: Die Reste der älteren Choranlagen.

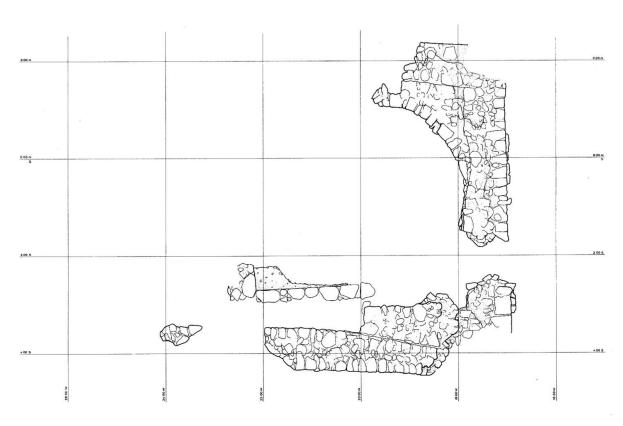
Abb. 11 Vorhandene Reste zu Bau II a. Steingerechter Plan 1: 100.

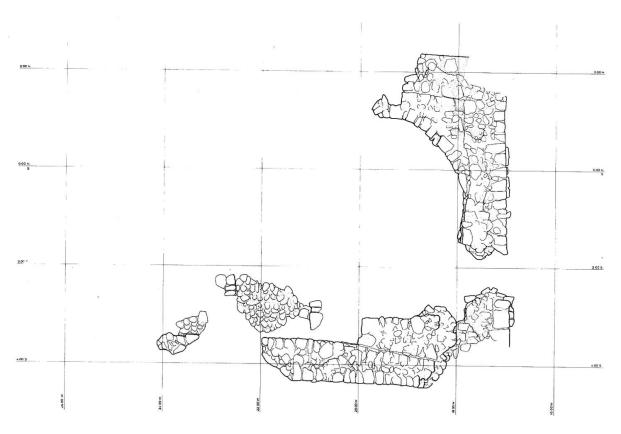
Abb. 14 Vorhandene Reste zu Bau II b. Steingerechter Plan 1: 100.

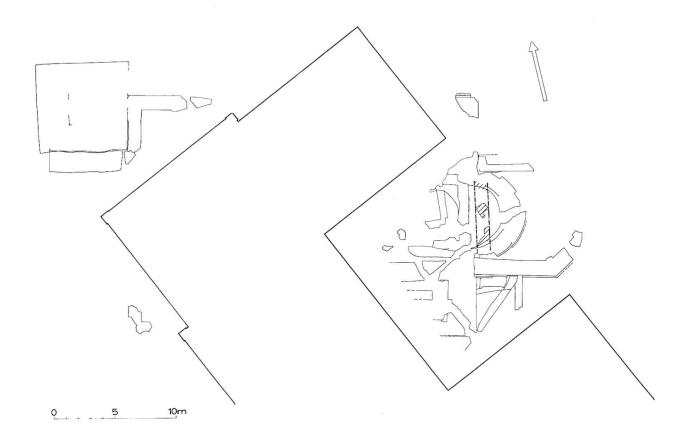
Abb. 15 Etappenplan Bau III.

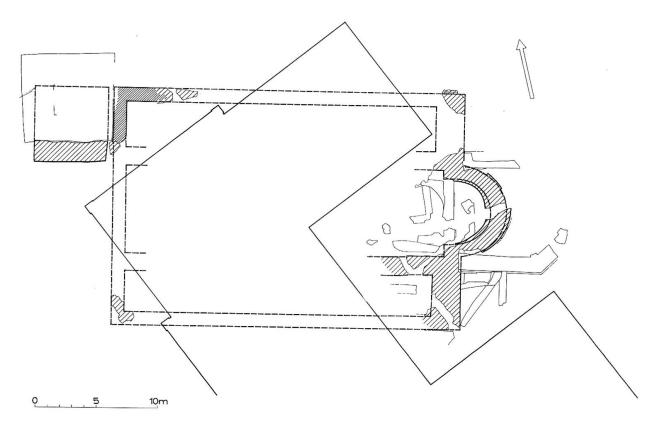
Abb. 16 Etappenplan Bau IV.

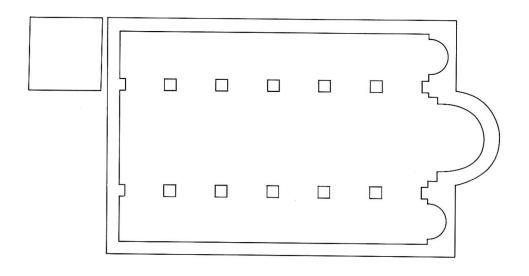
Abb. 17 Grundriß Bau IV, Rekonstruktionsversuch.

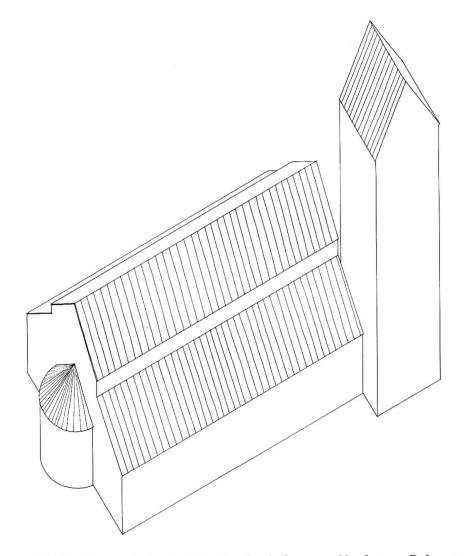
Abb. 18 Isometrische Ansicht der Baukuben von Nordosten. Rekonstruktionsversuch.

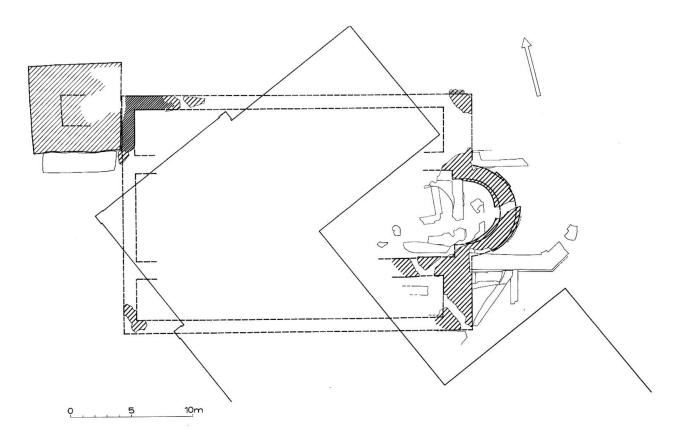
Abb. 19 Bauetappe V (Bau IV mit neuem Turm).

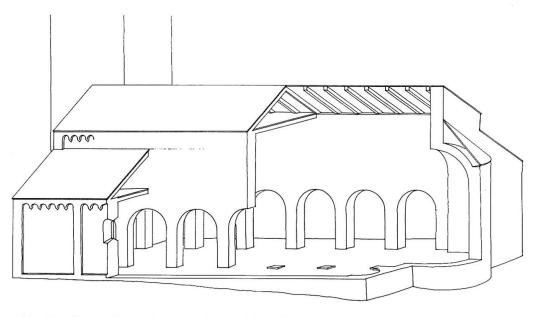
Abb. 20 Perspektivische Ansicht und Einblick von Südosten in Bau IV, Rekonstruktionsversuch.

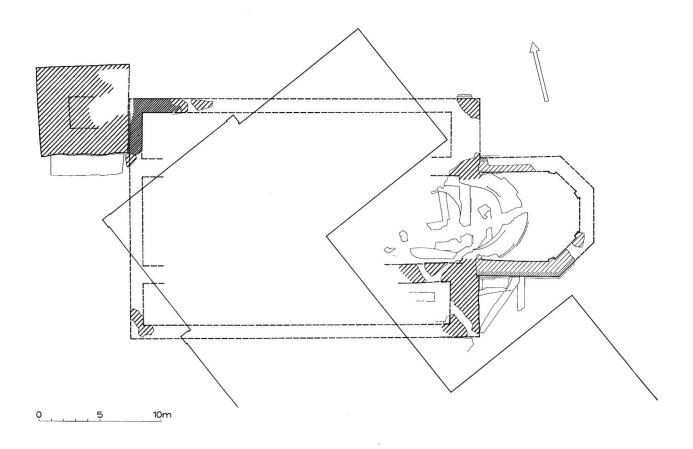
Abb. 22 Bauetappe VI (Bau IV mit gotischem Chor).

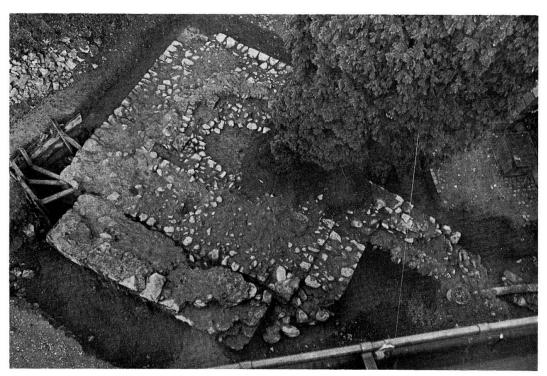
Abb. 30 Turmfundamente von Südosten. Rechts Nordwestecke des romanischen Langhauses.

Vor der Nordwest-Ecke des Kirchenschiffes stand ein Turm. Sein Fundament aus Lese- und Bollensteinen, das z. T. durch die Baugrube des Gerichtsgebäudes, zum größeren Teil bei der Errichtung des jüngeren Tur-

mes beseitigt worden ist, besaß — nach der einzig erhaltenen Südflanke zu schließen — eine Seitenlänge von 6.80 m und seine Nordseite dürfte mit der Außenmauer des nördlichen Seitenschiffes gefluchtet haben. Das Fundament ist älter als dasjenige des nach dem Brande 1861 gesprengten Turmes, dessen Mauerwerk über die Reste des älteren hinausgreift.

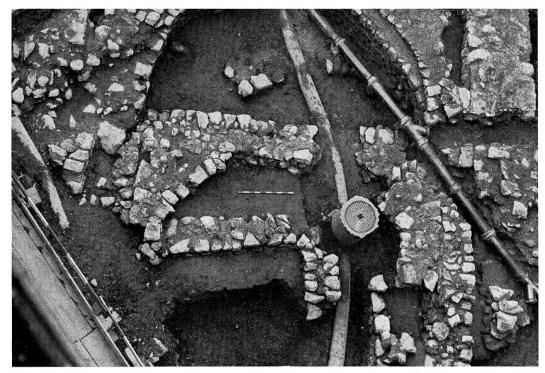
Abb. 31 Die von Leitungsrohren durchbrochenen Choranlagen der Bauten I und II. Am oberen Bildrand die romanische Apsis. Darin die spärlichen Reste der geraden Chorostmauer zur Anlage III.

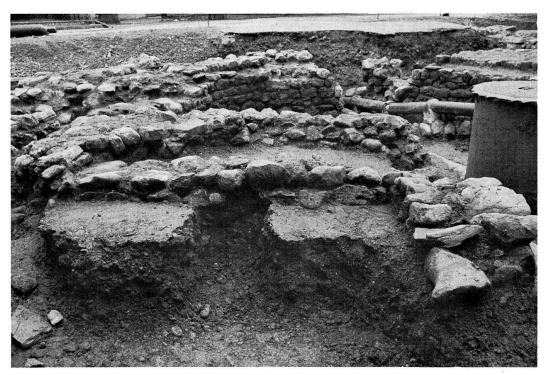
Abb. 32 Reste des ersten und des zweiten Chores. Im Hintergrund die romanische Apsis. Blick von Westen.

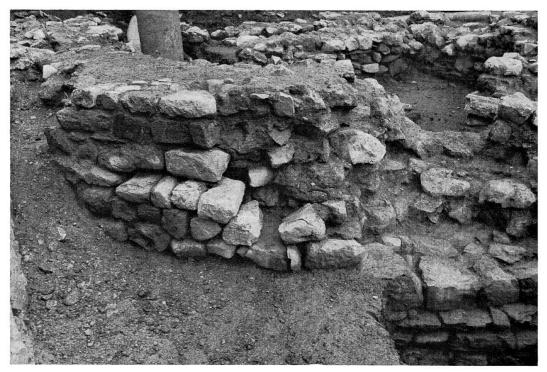
Abb. 33 Mauerwerk der romanischen Apsis von Osten.

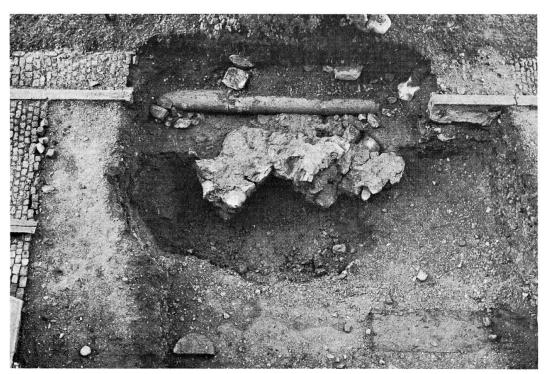
Abb. 34 Südwestecke des romanischen Langhauses westlich des Gerichtsgebäudes von Nordosten. Vgl. Abb. 6.

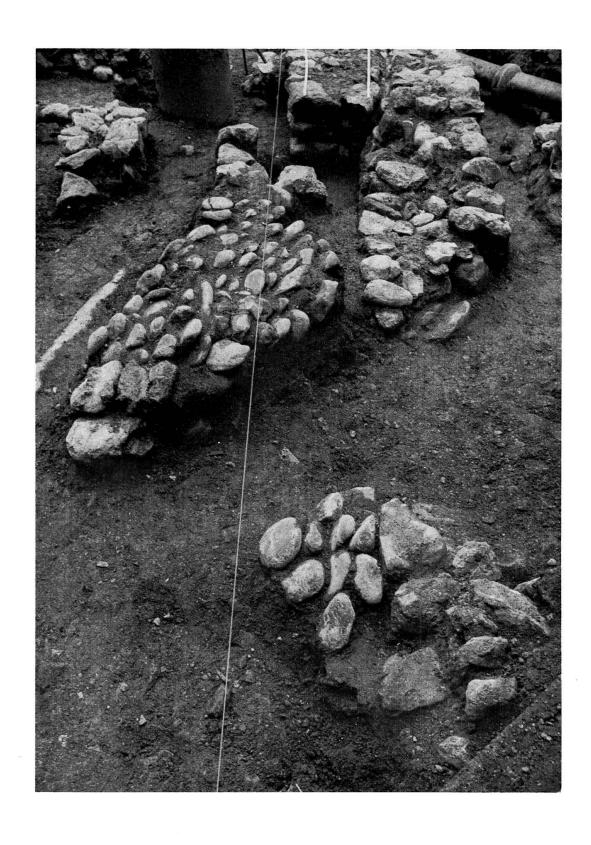
Abb. 35 Reste der Schranke und der Bodenrollierung zu Anlage II b von Westen.

baues überlappte. Die Naht zwischen beiden Mauerpartien ist durchgehend kontrollierbar. Die Vormauerung ist durch eine gleichmäßig halbrund angeordnete Steinlage begrenzt, die mit einer Masse aus kleineren Bruchsteinen und Mörtel hinterfüllt ist. Im Norden hat die Baugrube für das Gerichtshaus Chorseitenmauer und Einbau durchbrochen; im Süden aber ist der Einbau in seiner ganzen Ausdehnung erhalten geblieben 6. Der Einbau mit der Halbkreisbegrenzung bestand demnach von Anfang an; er muß Fundament eines nischenartigen Einbaus im Rechteckchörlein gewesen sein, der wohl mit einer Kalotte gewölbt war. Dieser Typ des Altarhauses ist bekannt: es ist die gerade hintermauerte halbkreisförmige Apsis, bzw. die Apsis im Mauerblock. Zwischen den Leitungsgräben waren Reste von Einbauten (Stufe, Podium, Schranke und Böden) erhalten, welche die Rekonstruktion der Chorpartie in zwei aufeinanderfolgenden Zuständen erlauben. In einer ersten Etappe lag vor der eingebauten Apsis ein trapezförmig nach Westen erweitertes Vorchor, das seitlich von Stufen begrenzt wurde. Nach Westen, gegen das Laienschiff hin, war es durch eine Schranke begrenzt. Der archäologische Bestand, der diese Interpretation erlaubt, ist zwar spärlich, doch in allen Einzelheiten eindeutig. Ein querliegender Stein am südlichen Apsisansatz zeigt die Linie einer — durchgehenden? - Stufe an. Der 1 cm starke Mörtelboden auf gutem Steinbett war im Winkel zwischen Podium und Schranke noch vorhanden. Von den seitlichen Podien haben sich die Randsteine des südlichen auf die ganze Länge erhalten, das Schrankenlager steht über den östlich anschließenden Boden empor, und die oberste Mörtelschicht zeigt Steinnegative. Der Aufbau muß also über den Boden aufgeragt haben und kann nicht mit einer Stufe in Zusammenhang gebracht werden. — Im jüngeren Zustand fielen die seitlichen Podien weg; eine Stufe lag etwa 1.20 m vor der Apsis; sie halbierte ungefähr den Raum zwischen Schranke und Apsis. Die Schranke wurde erneuert. Wiederum sind die Befunde ausreichend klar: Der Boden hat sich im Steinbett von schuppig gestellten Kieseln erhalten, die keine Gehspuren aufwiesen, also ursprünglich mit einem Mörtelguß bedeckt waren. Größere Steine lagen dort, wo die Stufe anzunehmen ist. Im Schiff und im Chor, d. h. westlich und östlich der Schranke, war der Boden niveaugleich.

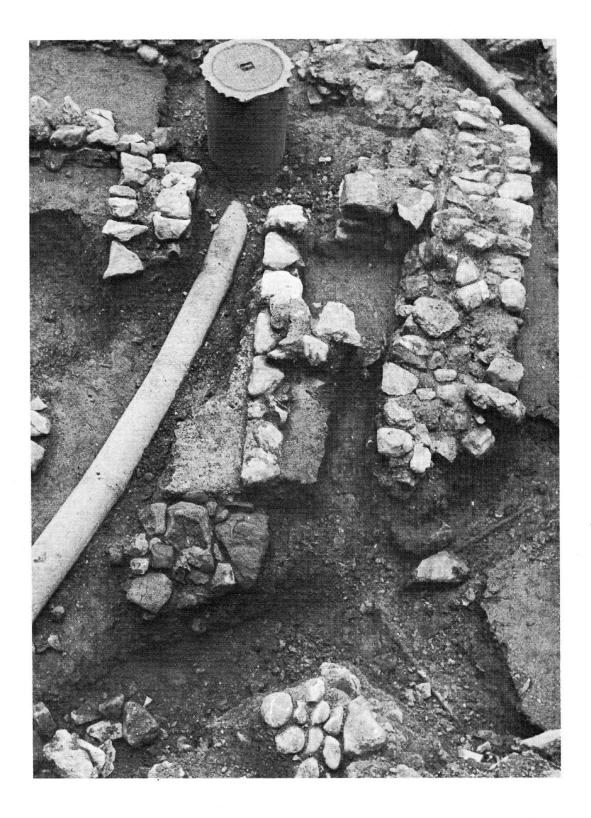
Abb. 36 In der Bildmitte, neben dem Leitungsrohr die Begrenzungssteine des Vorchorpodiums zu II a mit links anschließendem Bodenrest. Rechts davon Südmauer II mit Apsiseinzug. In der linken oberen Ecke Südostecke des Chörleins I. Vor dem Podiumsfragment verläuft quer die Schultermauer zu Schiff I. Vergl. Abb. 11.

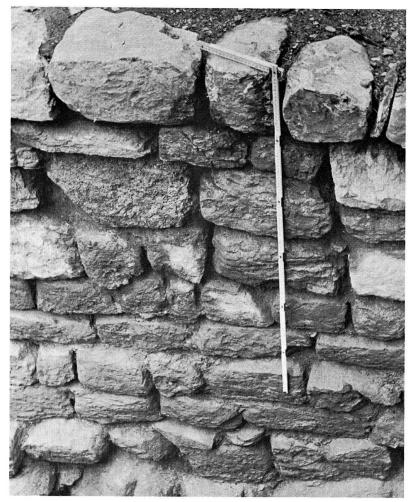
Abb. 37 Mauerwerk des jüngeren Turmes, Südseite. Aufnahme 1961.

Voll gegossen war das Fundament des jüngeren Turmes, der bis 1861 stand. Es ist frei gemauert aus Bollen- und Ackersteinen, die eine mittlere Länge bzw. einen mittleren Durchmesser von 30 cm aufweisen, und seine Fluchten bestehen aus sauber gelegten Lagen mit reichlich hartem, porösem Mörtel, der größere Kiesel enthielt. Seine Fundamentkante reicht nur etwa 90 cm unter diejenige der Kirchenwestmauer; die Erhaltungshöhe beträgt im Norden und Westen 2.60 m. Seine Seitenlängen sind ungleich; sie messen im Süden und Westen 7.10 m, im Osten 7.30 m und im Norden 7.20 m. Aus zurechtgehauenen Kalksteinen sind die Ecken aufgeführt. Die lichte Weite des engen Turminnern konnte an den sorgfältig verlegten, winkelrecht behauenen Kalksteinen abgelesen werden, auf denen ehemals die Wände der Turmkammer ansetzten. Der steingerechte Plan zeigt auf der Nordwest- und der Südost-Ecke jene Aufmauerungen, die seit der Ausgrabung im Jahre 1961 die vier Turmecken im Rasen markierten. Heer 9 teilt eine Bemerkung von Nationalrat N. Tschudi mit, nach welcher der Turm sich bis auf die Höhe des Glockengeschoßes aus dem Lot nach Norden neigte. Er vermutet, daß der Lehmboden die Senkung verursacht habe. Diese Neigung zeichnete sich durch eine deutliche Fuge zwischen Fundament des alten und des jüngeren Turmes ab, die von unten nach oben klaffte.

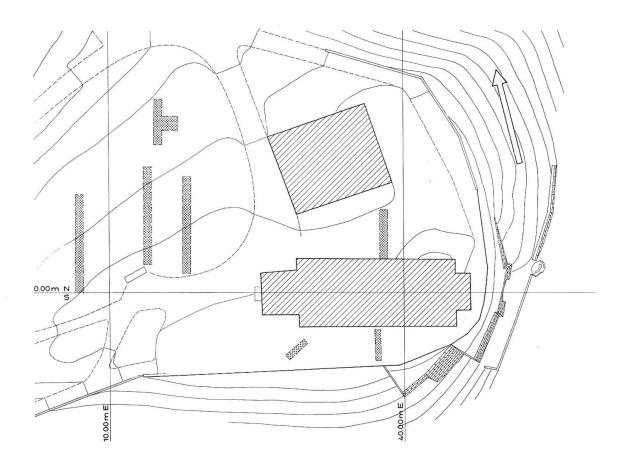
Abb. 40 Kapelle St. Michael, Lageplan mit Sondierschnitten 1:500, Aequidistanz 1 m.

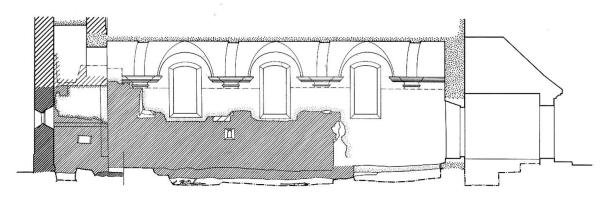
Abb. 46 Südwand 1:200, Periodenplan.

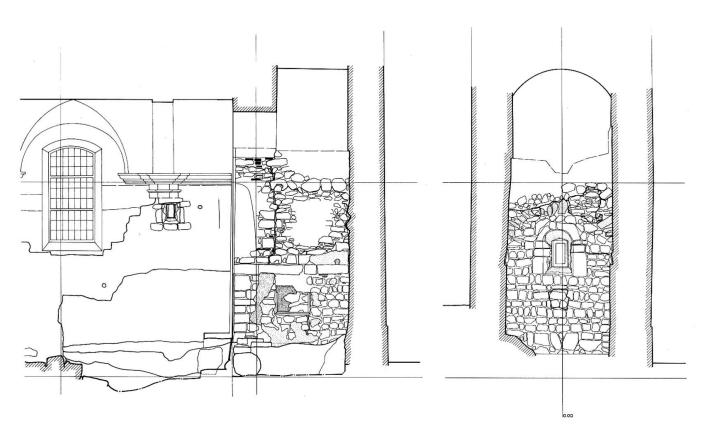
Abb. 48 Chornordwand 1:100 steingerechte Aufnahme.

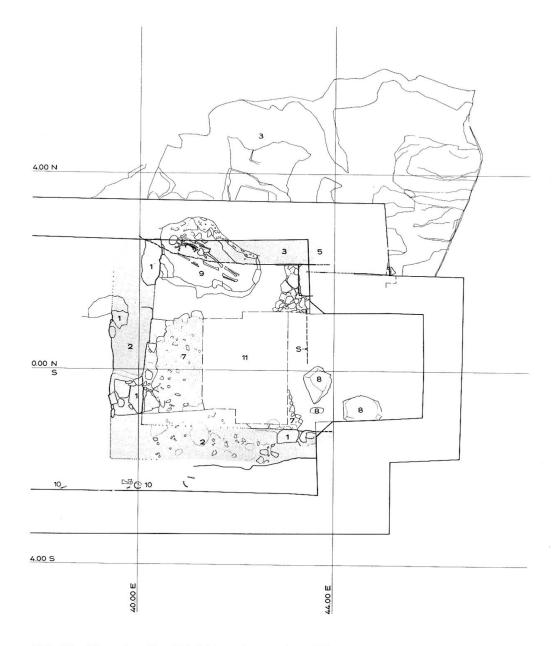
Abb. 50 Situation Bau I 1:100, steingerechter Plan.

- 1 Mauerreste
- 2 Mauergruben, zum Teil mit Steinnegativen Mit ausgezogener Randlinie: Gesicherte Mauerfluchten Punktiert: Nach Anhaltspunkten ergänzt
- 3 Anstehender Felsblock, seine Südkante bildet die Nordwand des Kirchengebäudes
- 4 Gemauerter Rest eines Trenngliedes zwischen Altarhaus und Schiff
- 5 Flucht des Felsens auf Bodenhöhe
- 6 Flucht des Felsens auf Nischenhöhe, festgestellt hinter der nördlichen Kredenz und als Rückwand der Nische
- 7 Reste des Mörtelbodens bzw. seiner Rollierung
- 8 Steinblöcke im gewachsenen Boden. Ihre Erhaltungshöhe, im Vergleich zum Niveau des Bodens 7, zwingt zur Annahme einer Stufe S
- 9 Grab 1. Es reicht unter den Felsen 3 und berücksichtigt die Westmauer des Gebäudes
- 10 Skelette und Skeletteile unter der Südmauer II
- 11 Nicht untersuchte Schichten unter dem Altar von 1762

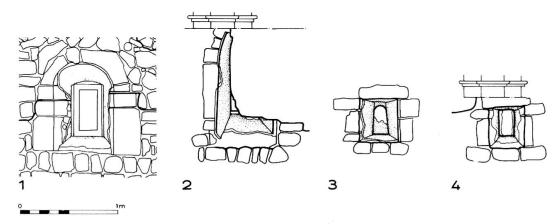
Abb. 56 Fenster zu Bau II 1:50, 1 Chorostwand, 2 und 3 Schiffsüdwand, 4 Schiffnordwand. Fenster 2 mit Putzverkleidung und ornamentaler Malerei der Periode IV.

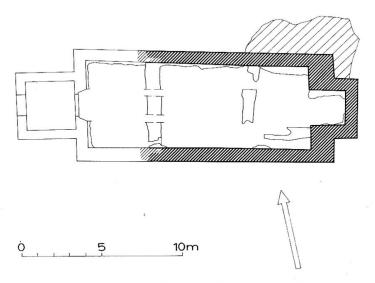
Abb. 57 Etappenplan Periode IV. Lage der Westmauer unbestimmt.

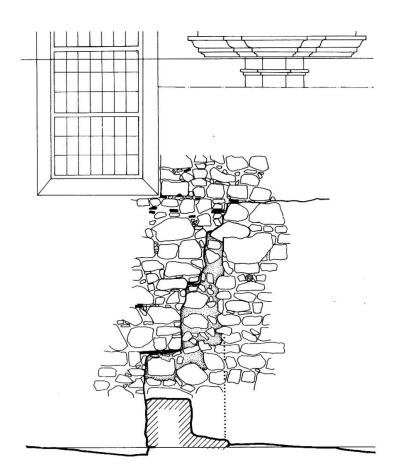
Abb. 58 Nordmauer, Situation nach Beseitigung des bemalten Verputzes IV, der über die Ausbruchstelle der Westmauer II gezogen war. Die punktierte Linie bezeichnet die innere NW-Ecke II; das mit Ziegelstücken durchsetzte Mauerwerk gehört der Periode IV an.

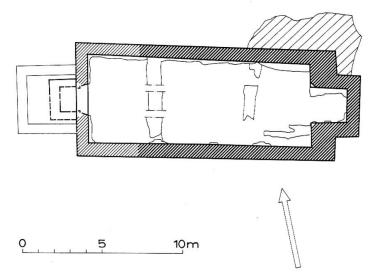
Abb. 59 Etappenplan Bau V. Barocke Erneuerung 1762.

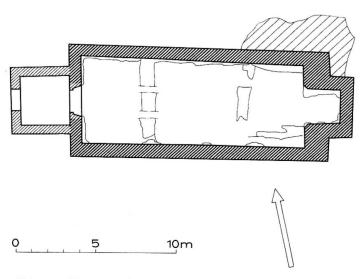
Abb. 61 Etappenplan Bau VI. Anbau des Vorzeichens.

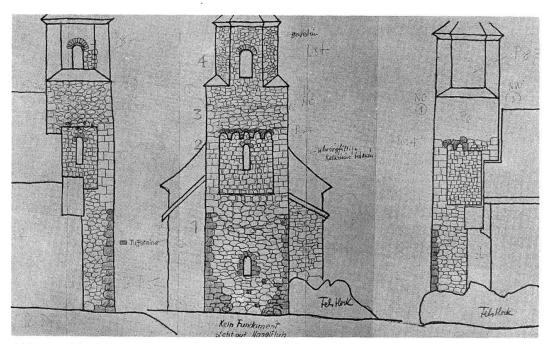
Abb. 62 Turmansichten von Süden, Osten und Norden. Planskizze H. Leuzinger 1948 (Außenrestaurierung) mit Mauerwerkseintragungen des ausführenden Maurermeisters.

- 1. Turmstumpf aus grobem, unregelmäßigem Bruchsteinmauer-Material mit Eckquadern aus Tuffsteinen, nach oben unregelmäßig in Nr. 2 übergehend. (Frühe romanische Periode).
- 2. Mittelteil mit romanischen Blendarkaden und schmalen hohen Fensteröffnungen. Außerordentlich sorgfältiges Mauerwerk aus kleinen quaderförmig behauenen Kalksteinen der Gegend, schichtenweise, sehr sorgfältige Ausbildung der Kanten. (Spätere romanische Epoche). Oberste

- 3. Oberteil. Unregelmäßiges Bruchsteinmauerwerk verschiedener Größe. Teilweise leicht vermörtelt, wohl entsprechend der Periode des "Käsbissen'-Abschlusses (nach Süden orientiert, siehe Asper, Stumpf, Hackaerdt, Merian) ⁶¹.
- 4. Oberstes Ausgleichsmauerwerk des viereckigen Turmes und achteckigen Tambours von 1762. Einheitliches Bruchsteinmauerwerk. Steine von kleinerem Format, Fugen teilweise mit Dachziegelbrocken ausgezwickt.

Dieser Periode ist wohl das ganze Schiff zuzuweisen. Die merkwürdigen Zwischenbildungen zwischen Turm und Schiff bleiben ungeklärt. Also auffallende Übereinstimmung mit der Meldung des Maurermeisters, welche von ihm selbst in meine Fassadenrisse 1:50 eingetragen wurde ,... Zum Vorschein kam ein Biberschwanzziegel mit den Initialen H. C. L. und der Jahreszahl 1602'» 62.

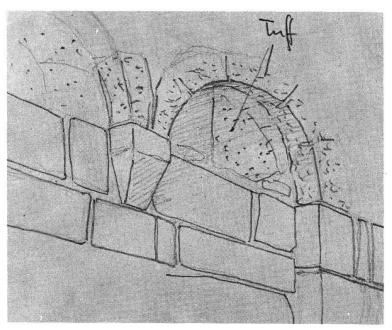
Abb. 63 Turm-Westwand, unter dem Kirchendach sichtbare Blendbogen. Skizze HR. Courvoisier.

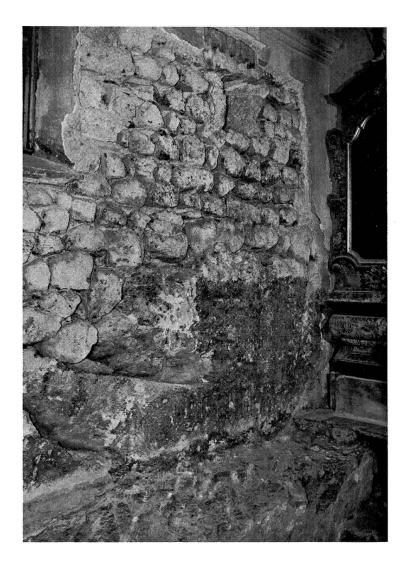
Abb. 68 Schiff-Nordwand, Ostende. Mauerwerk II auf abgearbeitetem Felsen.

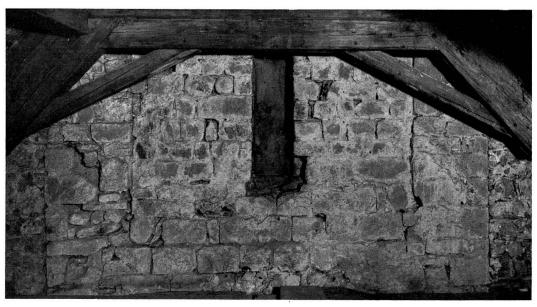
Abb. 70 Fenster 2 in der Südwand des Schiffes. Vgl. Abb. 56.

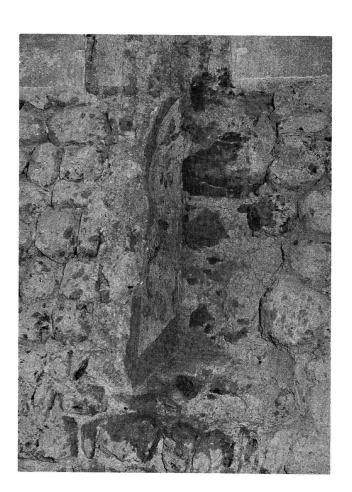
Abb. 71 Chor-Nordwand, Verputzansatz, Tuffsteinstufe. Vgl. Abb. 43, Punkt 13.

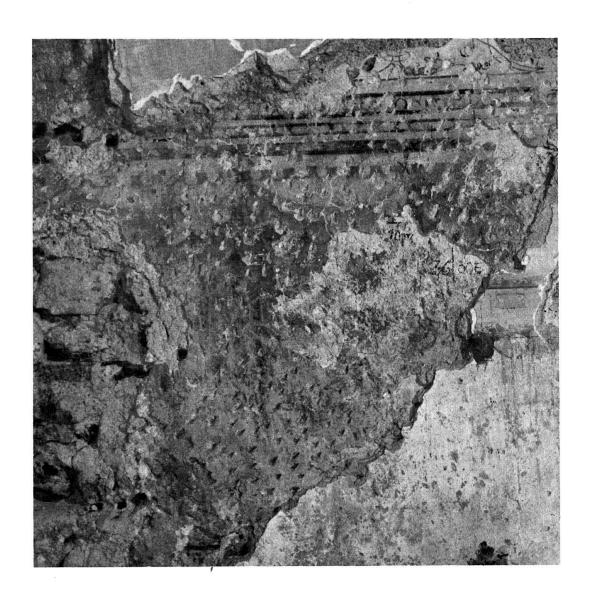
Abb. 72 Schiff-Nordwand, Rest einer Sockelmalerei über dem Anstoß des Mauerwerks IV an II. Vgl. Abb. 58.
