Artikel: Die Näfeler Gedenksteine : archäologische Untersuchung und Dokumentation 1986

Die Näfeler Gedenksteine

Archäologische Untersuchung und Dokumentation

Von Jakob Obrecht

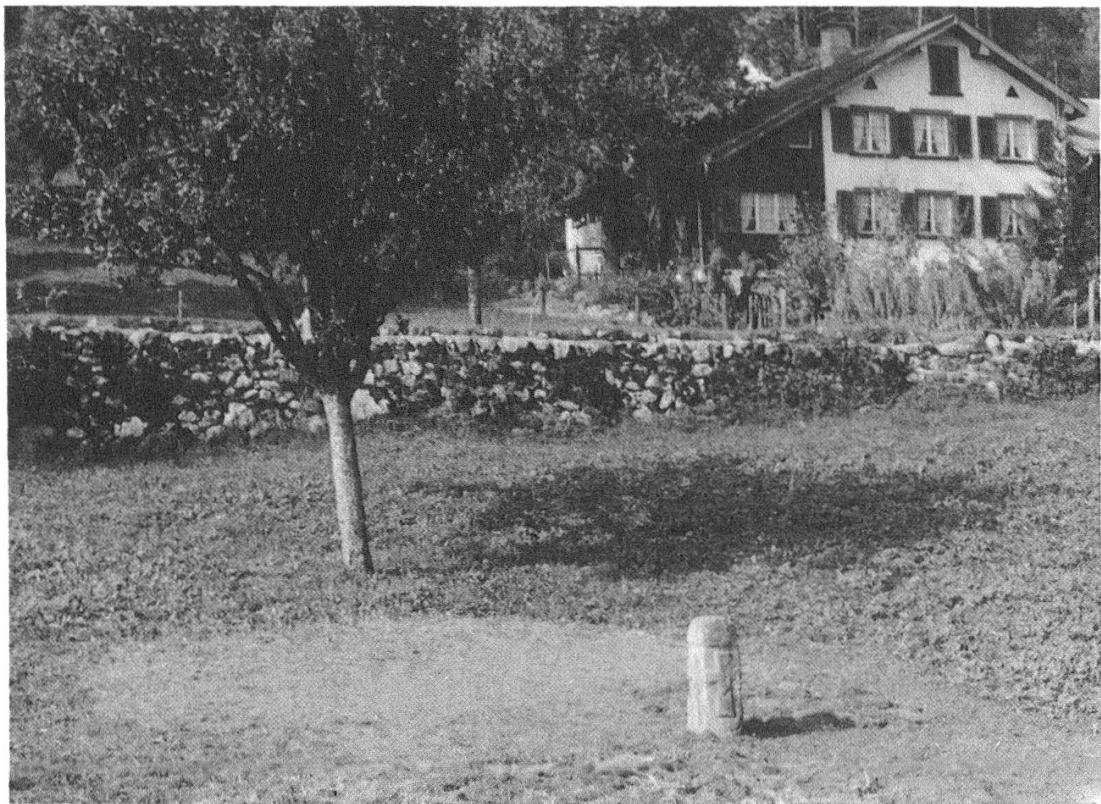
Die Gedenksteine stehen häufig etwas abseits wie hier der Stein Nr. 5 (von Südost). Sie sind einmal im Jahr, an der Fahrtsfeier, Stationen des Gebetes. Während der übrigen Zeit werden sie kaum beachtet oder sind sogar im Wege.

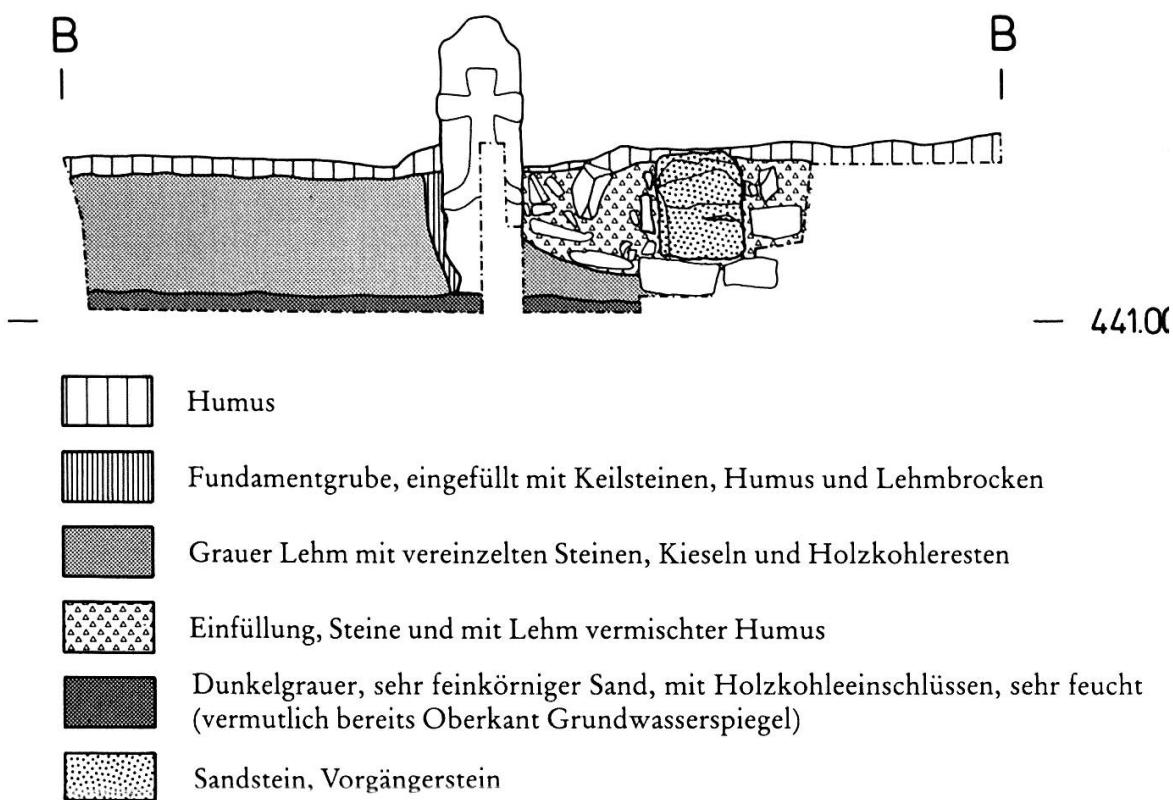
Profil B-B, Gedenkstein Nr. 1: Rechts vom Stein ist das erste Fundament mit dem sandsteinernen Vorgängerstein des Gedenksteins im Schnitt zu erkennen. – Gezeichnet: Peter Schwarz; umgezeichnet: Katrin Schaltenbrand, Jakob Obrecht; Massstab 1:40.

Anhaltspunkte für die Geschichte der Gedenksteine. Zum einen konnten wir nämlich mit grosser Sicherheit den Nachweis erbringen, dass der Gedenkstein immer ungefähr an dieser Stelle gestanden hat, und zum andern fanden wir das Fragment eines sandsteinernen Vorgängersteins. Der Standort des heute sichtbaren Steines verschob sich mindestens zweimal, aber jeweils nur um einen knappen Meter. In den Profilen ist dies an den im Lehm steckenden Keilsteinen ablesbar. Daneben konnten nur der Humus an der Oberfläche und der darunter liegende homogene Lehm beobachtet werden.²

Zunächst steckte der Stein ziemlich sicher in einem sauber gefügten Fundament. Später wurde er etwa einen knappen Meter südöstlich seines alten Standortes neu aufgestellt. Von seiner Fundamentierung wusste wohl bereits niemand mehr, oder sie wurde beim Graben des neuen Loches höchstens als störend empfunden. An seinem neuen Standort wurde er mit einigen Keilsteinen in der Grube befestigt. Er diente dann den Kühen als

² Vgl. Profil B-B

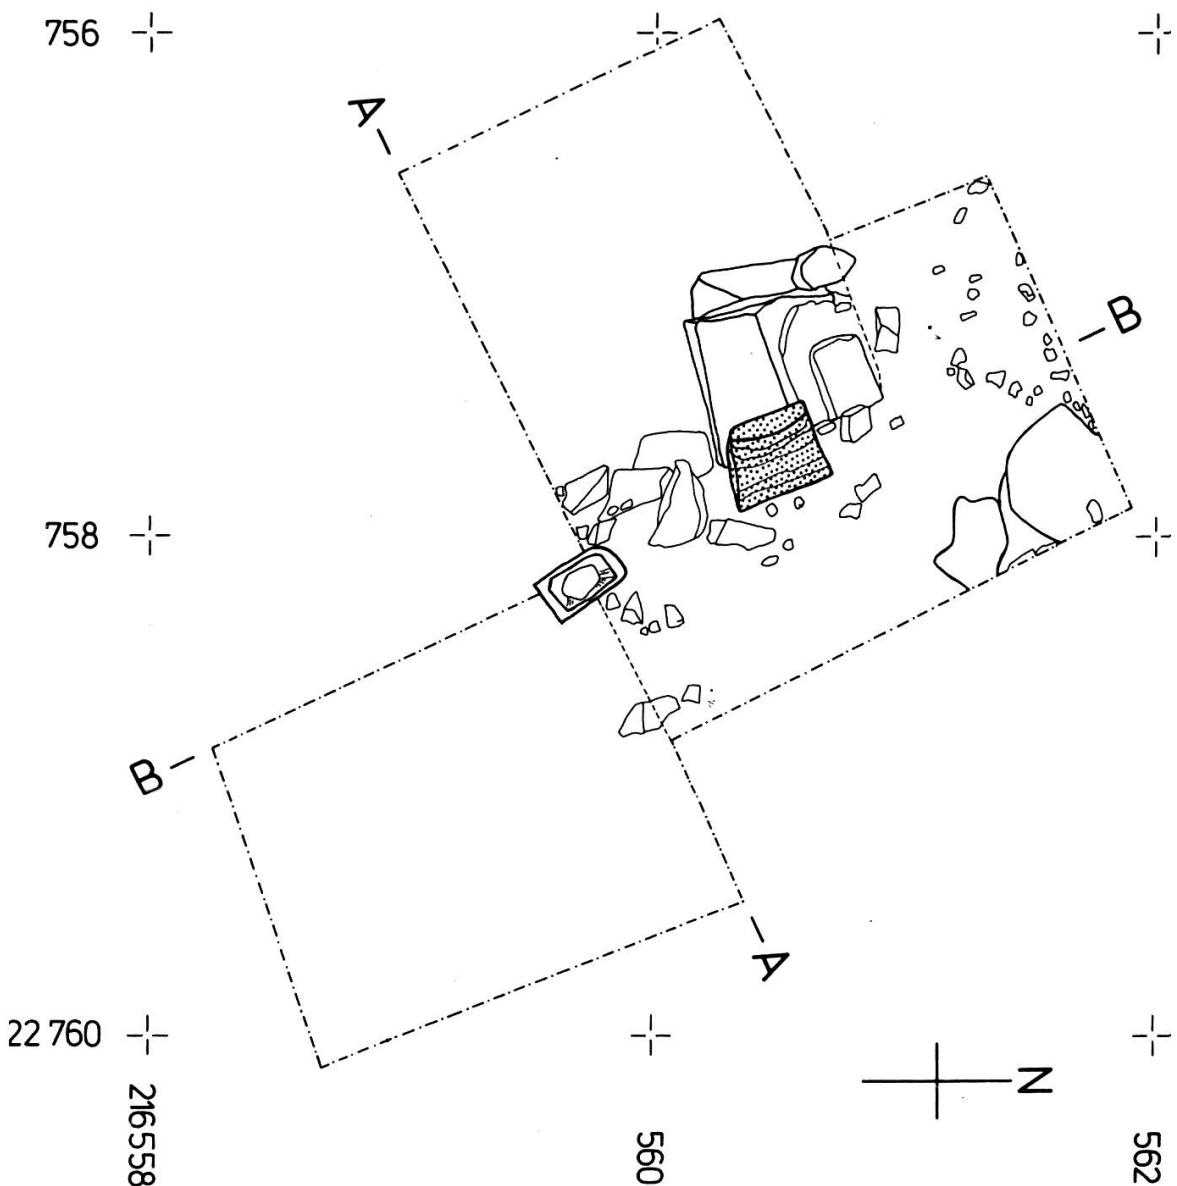
Steingerechter Plan der Grabungsfläche beim *Gedenkstein Nr. 1* – Gezeichnet: Peter Schwarz; umgezeichnet: Katrin Schaltenbrand, Jakob Obrecht, Massstab 1:40.

Die interessantesten Ergebnisse brachte das Fundament des ersten Standortes. Eine Seite wird durch einen grossen Sandsteinbrocken, der an einer Kante grobe Bearbeitungsspuren aufweist, gebildet. Zuerst konnten wir mit dieser Beobachtung nicht viel anfangen. Als aber beim Gedenkstein Nr. 11 der sogenannte Vorgängerstein zum Vorschein kam, wurde uns die Bedeutung des Sandsteines klar. Mit grösster Wahrscheinlichkeit ist es ein Rest aus dem Sockelbereich des ursprünglichen Gedenksteins.

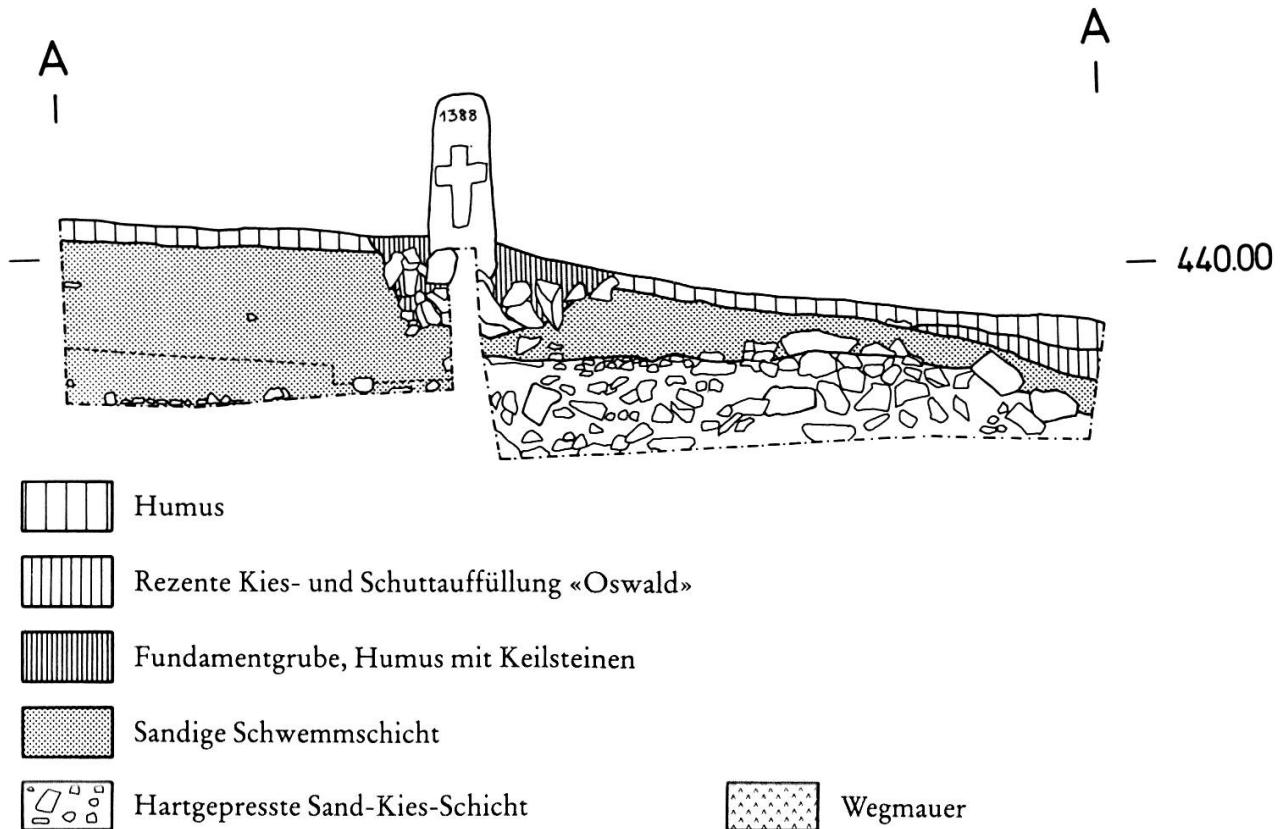
Profil A-A, Gedenkstein Nr. 5: Es ist deutlich zu erkennen, dass die Unterkante des Fundamentes nicht bis auf das Strassenniveau hinunterreicht. – Gezeichnet: Philippe Morel; umgezeichnet: Katrin Schaltenbrand, Jakob Obrecht; Massstab 1:40.

ort gesetzt wurde.³ Der Verlauf des Weges lässt sich aus dem freigelegten Abschnitt, auch zusammen mit einem zusätzlichen Sonderschnitt, nicht mehr genau bestimmen. Herr Albert Müller-Müller, Nafels, machte uns darauf aufmerksam, dass dieser Weg vermutlich über den Tränkibach Richtung Wiggisalpeli führte. Auf der entgegengesetzten Seite scheint er auf das ehemalige Kapuzinerkloster hin zu laufen.

³ Vgl. Profil A-A

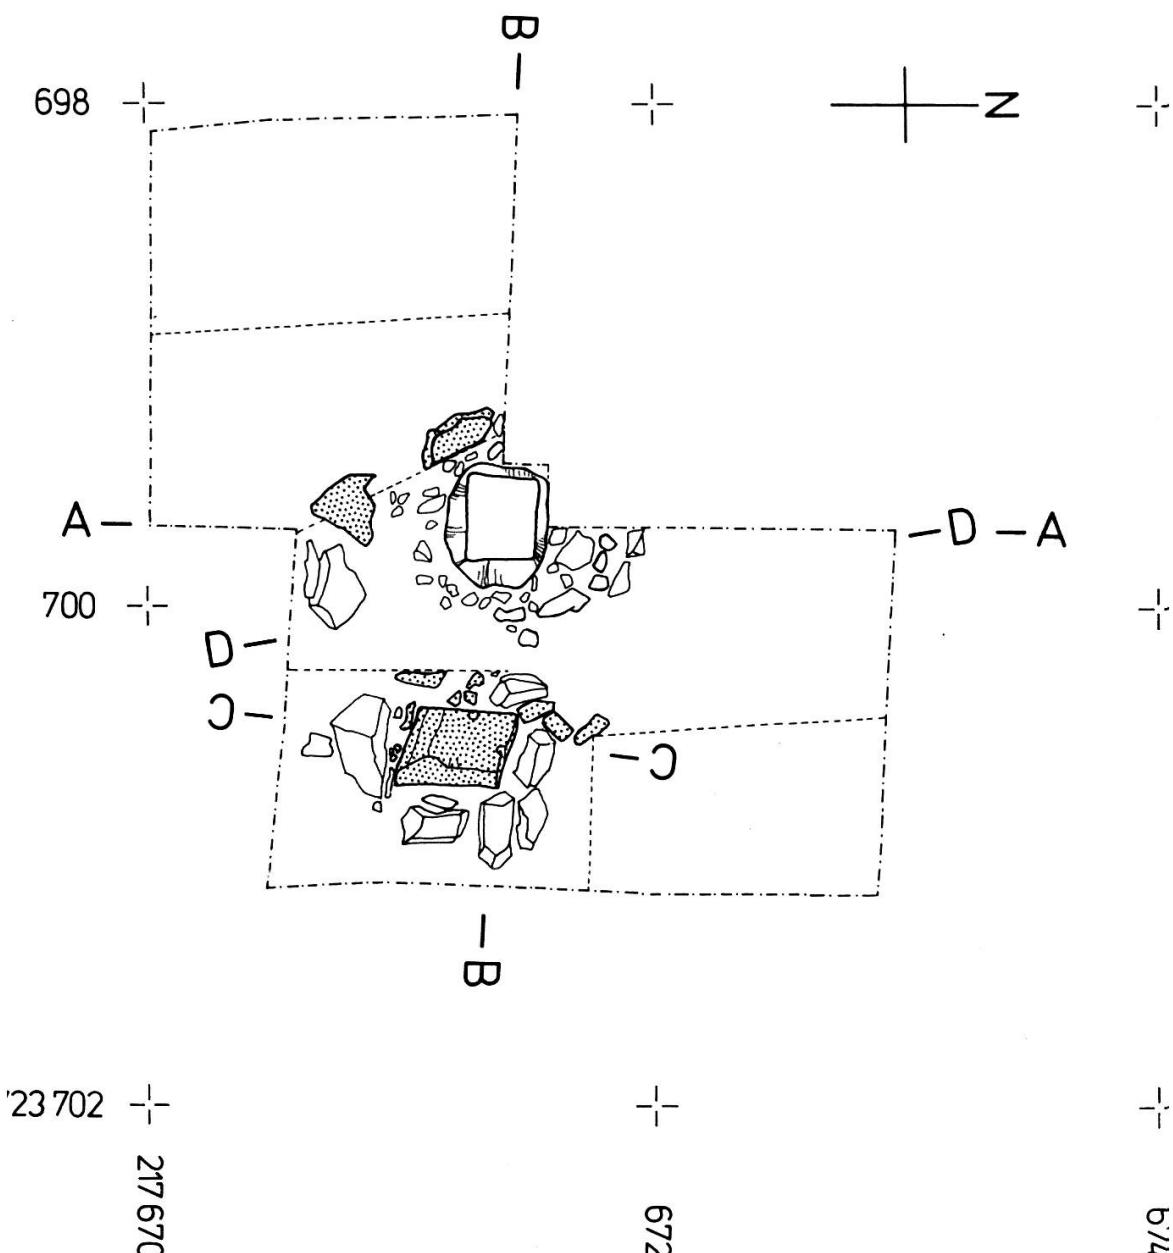
Steingerechter Plan der Grabungsfläche beim *Gedenkstein Nr. 11*. Die beiden Steine sind gut zu erkennen. Die auf der Fläche verteilten Sandsteinbrocken sind mit grosser Wahrscheinlichkeit letzte Reste des zerbrochenen Vorgängersteines. – Gezeichnet: Peter Schwarz; umgezeichnet: Katrin Schaltenbrand, Jakob Obrecht; Massstab 1:40.

Die Untersuchung des heutigen Gedenksteins Nr. 11 brachte keine Resultate. Wir hatten aber das Glück, einen knappen Meter daneben die Reste seines sandsteinernen Vorgängers noch *in situ* anzutreffen.⁴ Es war uns sogar möglich nachzuweisen, dass der Vorgängerstein einmal zerbrach

⁴ Vgl. den steingerechten Plan

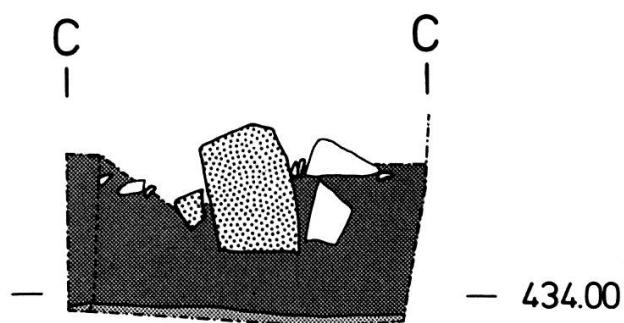
Profil C-C, Gedenkstein Nr. 11: Schnitt quer durch den Vorgängerstein. Es waren nur noch (wie auch in der Aufsicht) die Keilsteine zu beobachten. Die Fundamentgrube wurde damals – wie nicht anders zu erwarten – mit dem ausgehobenen Material wieder aufgefüllt. Die Kante der Fundamentgrube ist im Laufe der Zeit vollständig verschwunden. – Gezeichnet: Peter Schwarz; umgezeichnet: Katrin Schaltenbrand, Jakob Obrecht; Massstab 1:40.

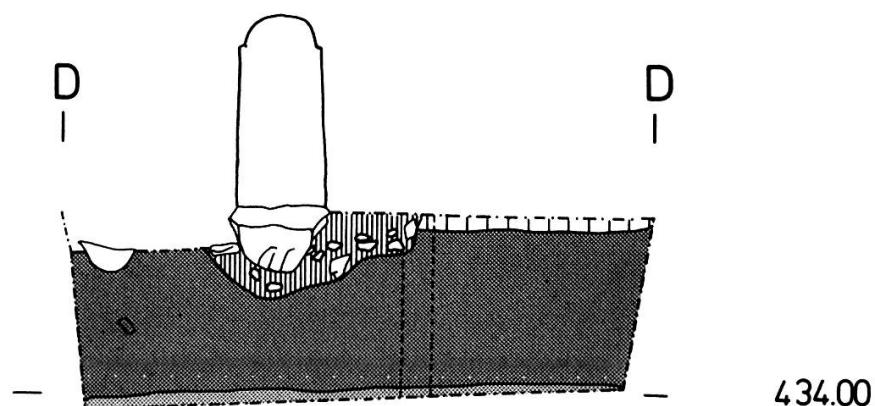
Profil D-D, Gedenkstein Nr. 11: Die Fundamentgrube zeichnet sich im Lehm deutlich ab. – Gezeichnet: Peter Schwarz; umgezeichnet: Katrin Schaltenbrand, Jakob Obrecht; Massstab 1:40.

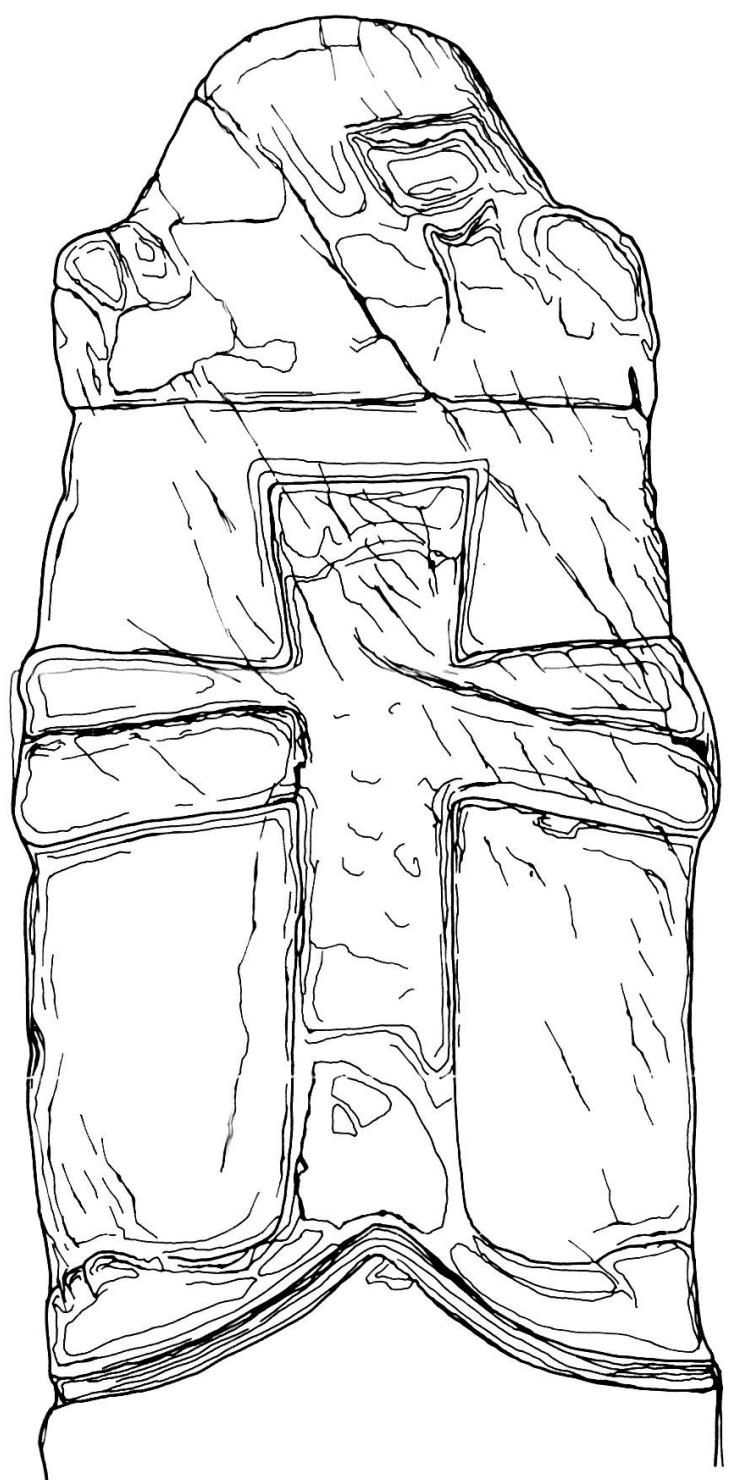
Gedenkstein Nr. 1

Form: Platte

Kreuzform: Vier lateinische Kreuze mit frühromanischer Form. Die Balkenenden berühren sich an den Kanten. Die Kreuze stehen auf symbolisierten Bergen.

Datierung: Ohne Datum. Von der Zahl 1388 sind die beiden oberen Schlingen der Zahl acht, dazu der Ansatz der unteren Schlinge der ersten Acht und der Oberteil der Zahl drei zu erkennen.

Bearbeitungstechnik: Die Kreuze und der Zahlenrest sind erhaben dargestellt.

Bemerkungen: Aus Versehen wurde der Stein nach der Untersuchung um 180 Grad gedreht aufgestellt. Die Resultate der archäologischen Untersuchung sind in einem eigenen Bericht dargestellt.

Gezeichnet: Philippe Morel; umgezeichnet: Florentin Meyer; Massstab 1:5.

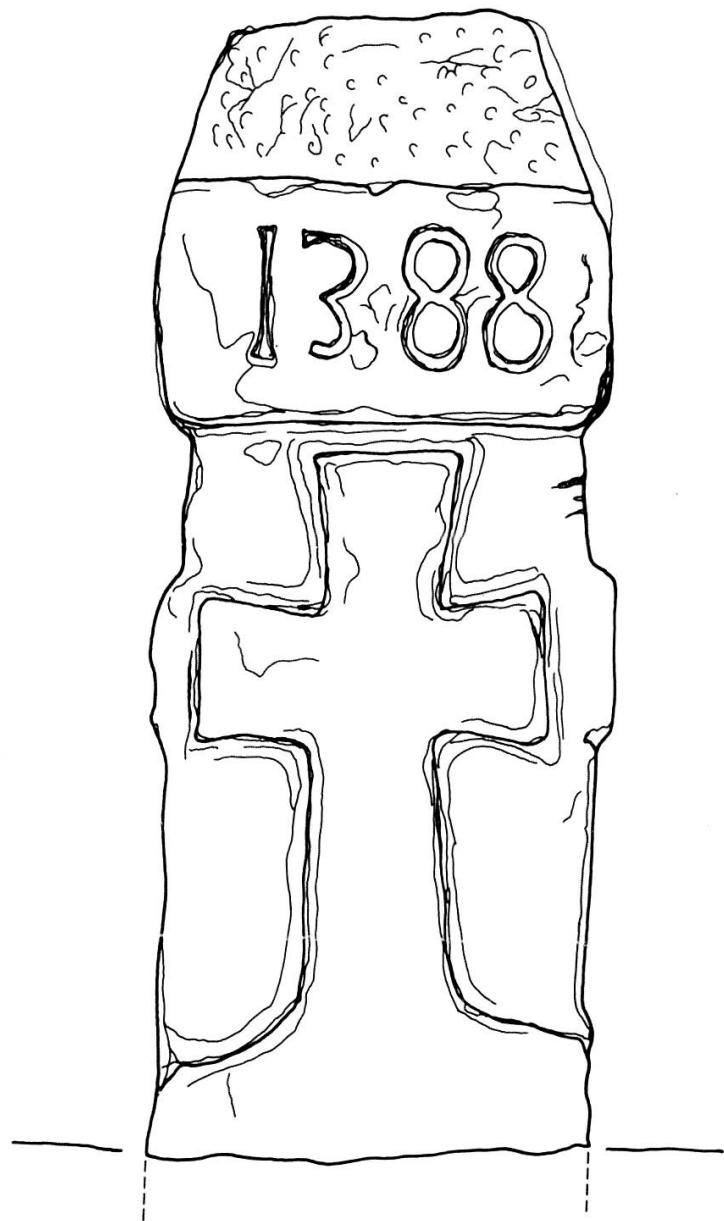
Gedenkstein Nr. 2

Form: Pfeiler

Kreuzform: Vier lateinische Kreuze mit frühromanischer Form. Die Balkenenden der Kreuze auf der Ost-, West- und Südseite berühren sich an den Kanten, während das Kreuz auf der Nordseite frei steht. Die Kreuze stehen auf symbolisierten Bergen.

Datierung: Ohne Datum. Die Jahrzahl 1388 steht auf der Ostseite.

Bearbeitungstechnik: Die Kreuze sind erhaben dargestellt, die Jahrzahlen sind eingemeisselt.

Gezeichnet: Philippe Morel; umgezeichnet: Florentin Meyer; Massstab 1:5.

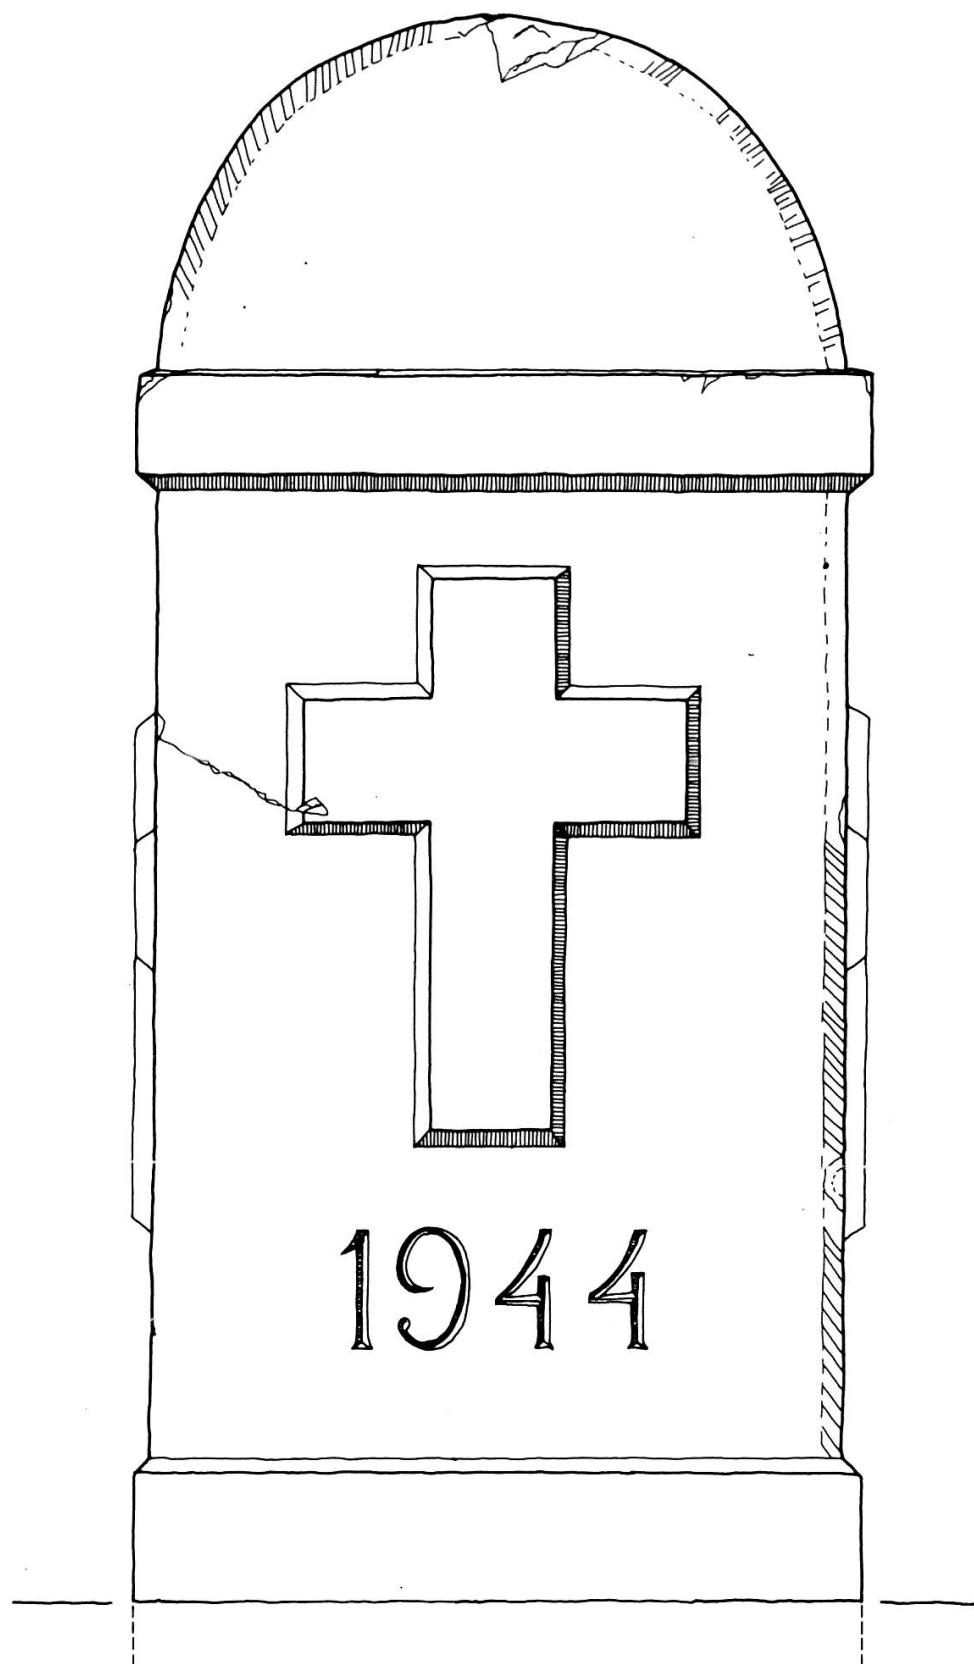
Gedenkstein Nr. 3

Form: Pfeiler

Kreuzform: Vier lateinische Kreuze mit hochromanischer Form.

Datierung: 1944 (Westseite). Die Jahrzahl 1388 steht auf der Ostseite.

Bearbeitungstechnik: Die Kreuze sind erhaben dargestellt, die Jahrzahlen sind eingemeisselt.

Gezeichnet: Verena Schaltenbrand; umgezeichnet: Florentin Meyer; Massstab 1:5.

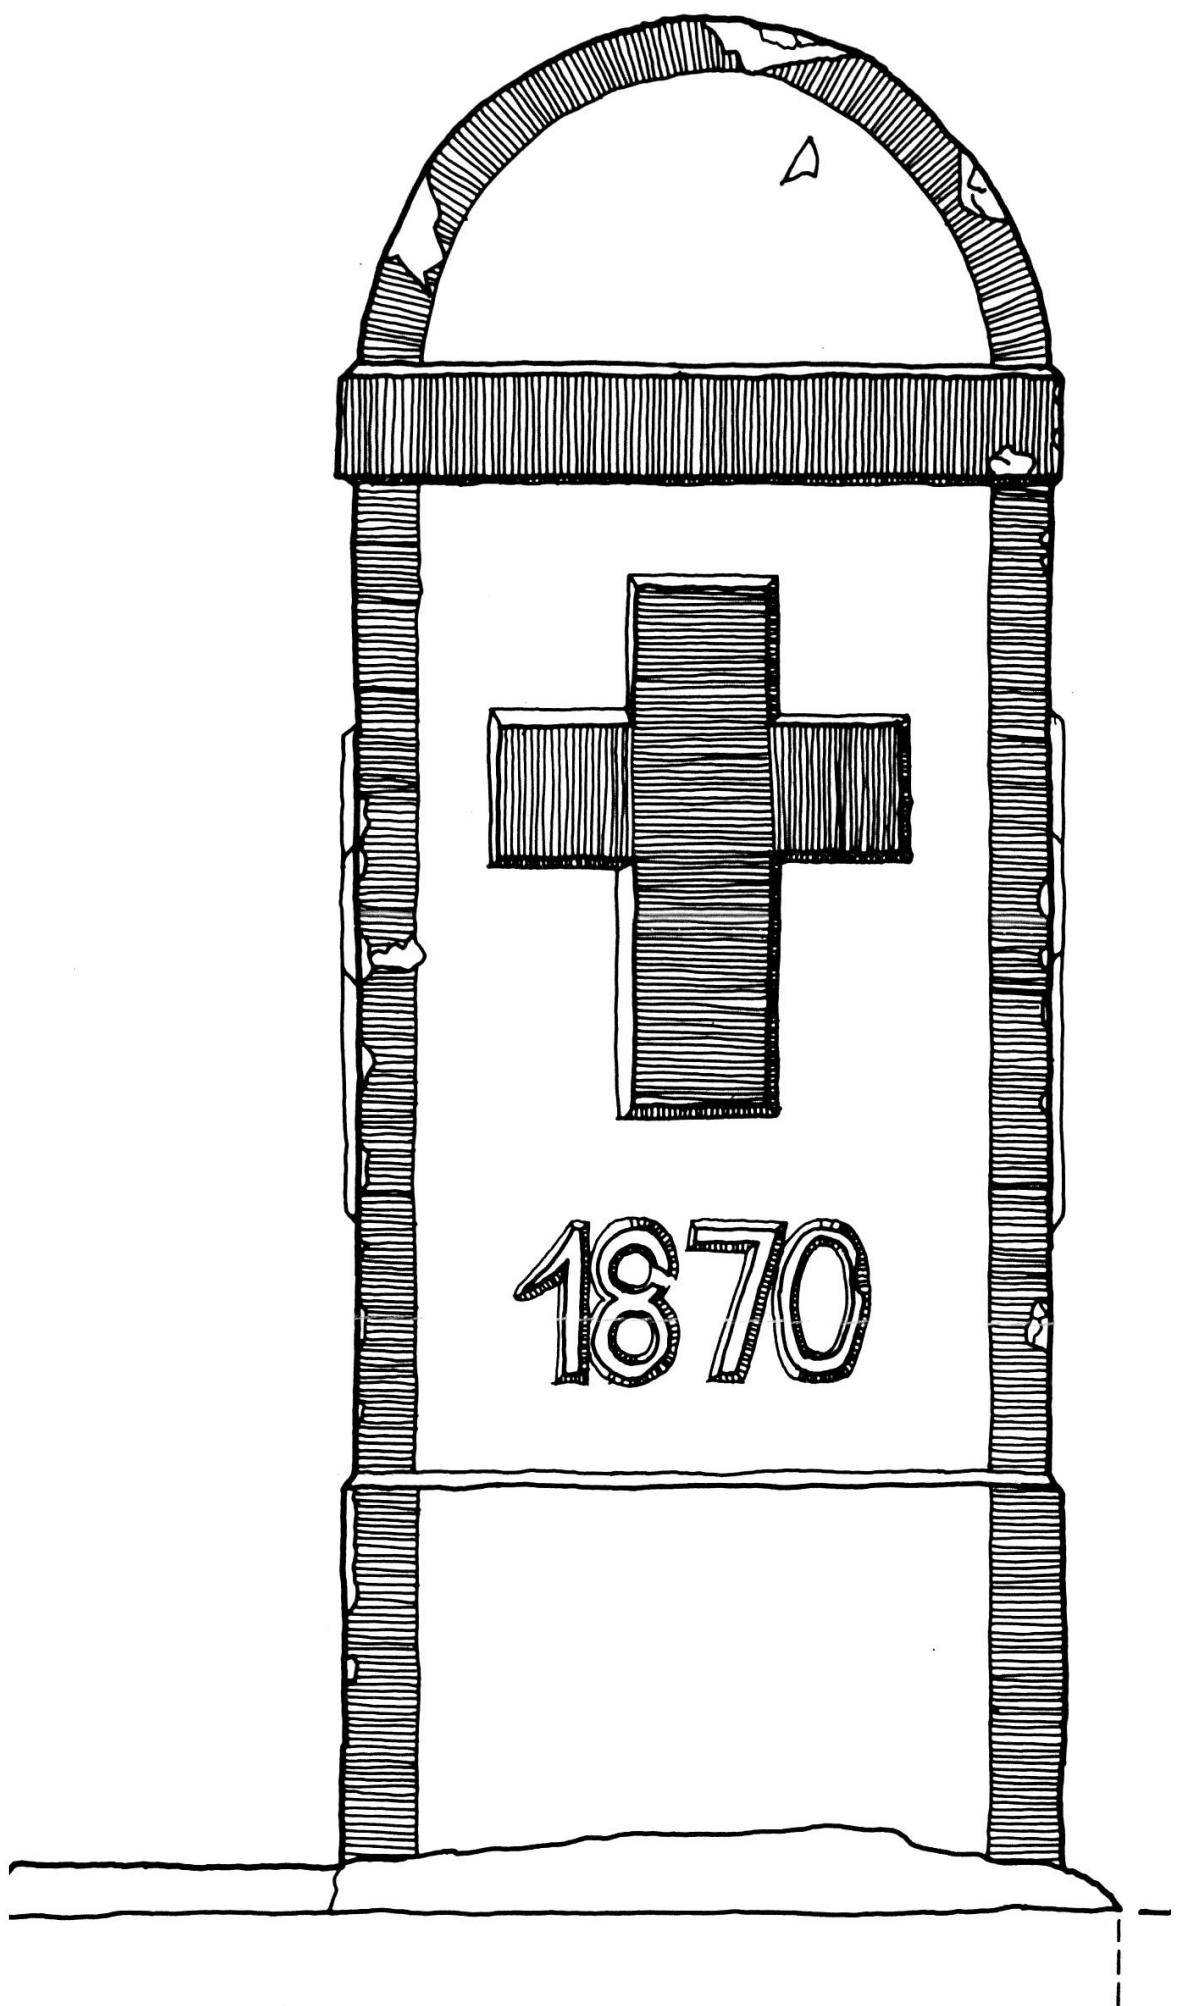
Gedenkstein Nr. 4

Gesteinsart: Quintenerkalk (Jura), vermutlich aus dem Steinbruch Halten-gut in Mollis.

Form: Pfeiler

Kreuzform: Vier lateinische Kreuze mit hochromanischer Form.

Datierung: 1870 (Nordseite). Die Jahrzahl 1388 steht auf der Südseite.

Bearbeitungstechnik: Die Kreuze und die Jahrzahlen sind erhaben dar-gestellt.

Gezeichnet: Verena Schaltenbrand; umgezeichnet: Florentin Meyer; Massstab 1:5.

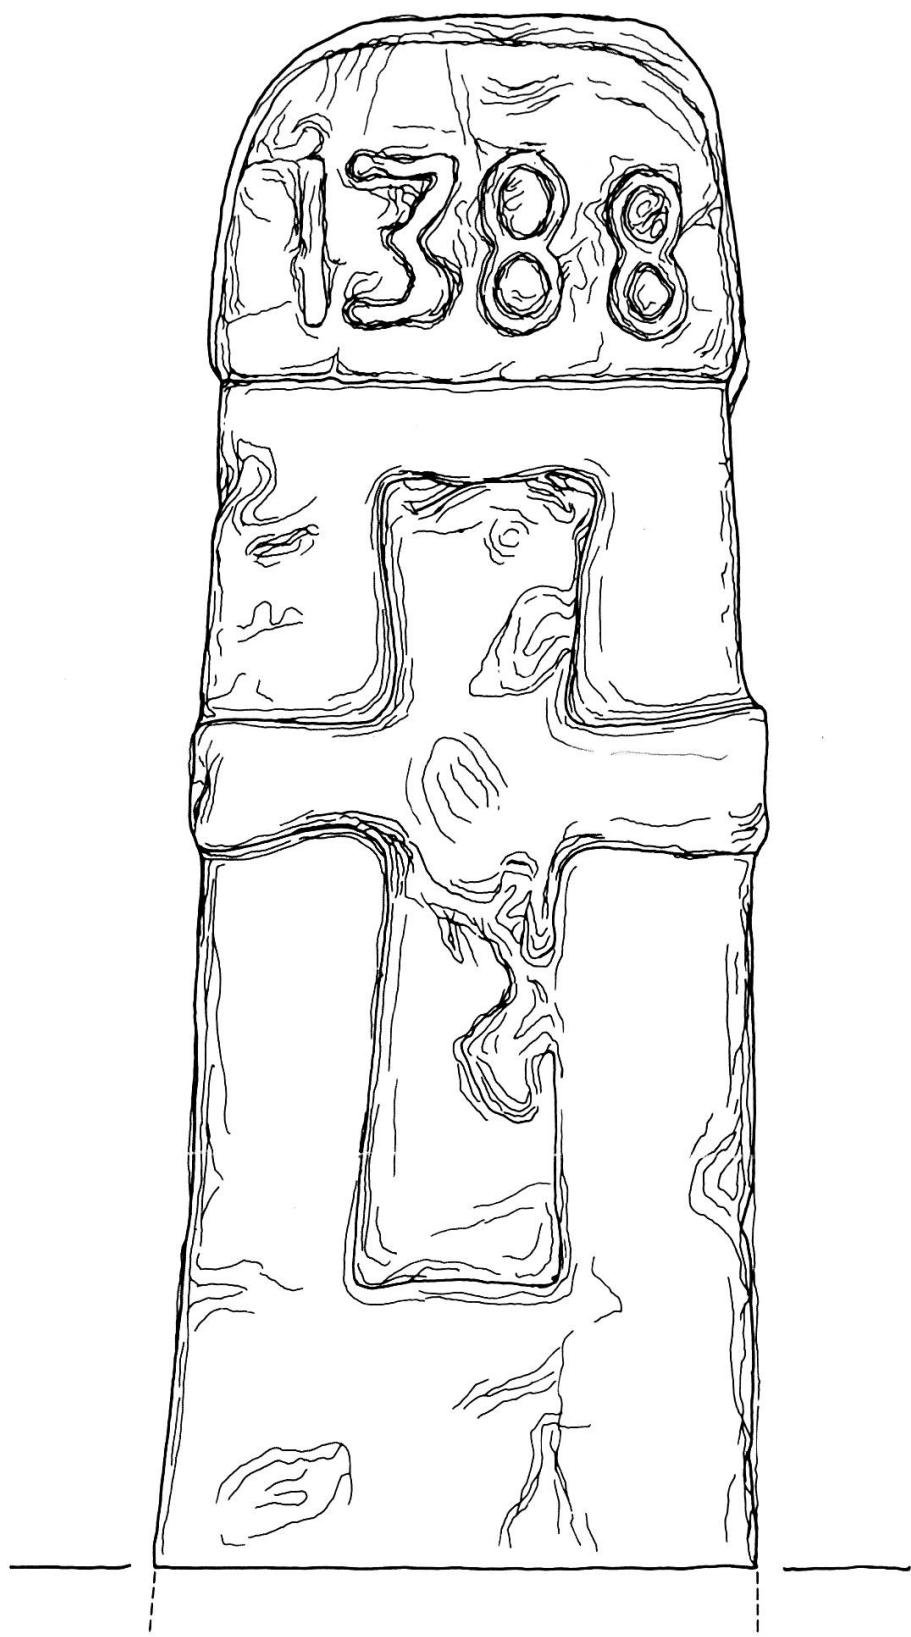
Gedenkstein Nr. 5

Gesteinsart: Seewenerkalk, vermutlich aus Schneisigen.

Form: Pfeiler

Kreuzform: Vier lateinische Kreuze mit frühromanischer Form. Die Balkenenden berühren sich an den Kanten.

Datierung: Ohne Datum. Die Jahrzahl 1388 steht auf der Südseite.

Bearbeitungstechnik: Die Kreuze sind erhaben dargestellt, die Jahrzahl ist eingemeisselt.

Gezeichnet: Philippe Morel; umgezeichnet: Florentin Meyer; Massstab 1:5.

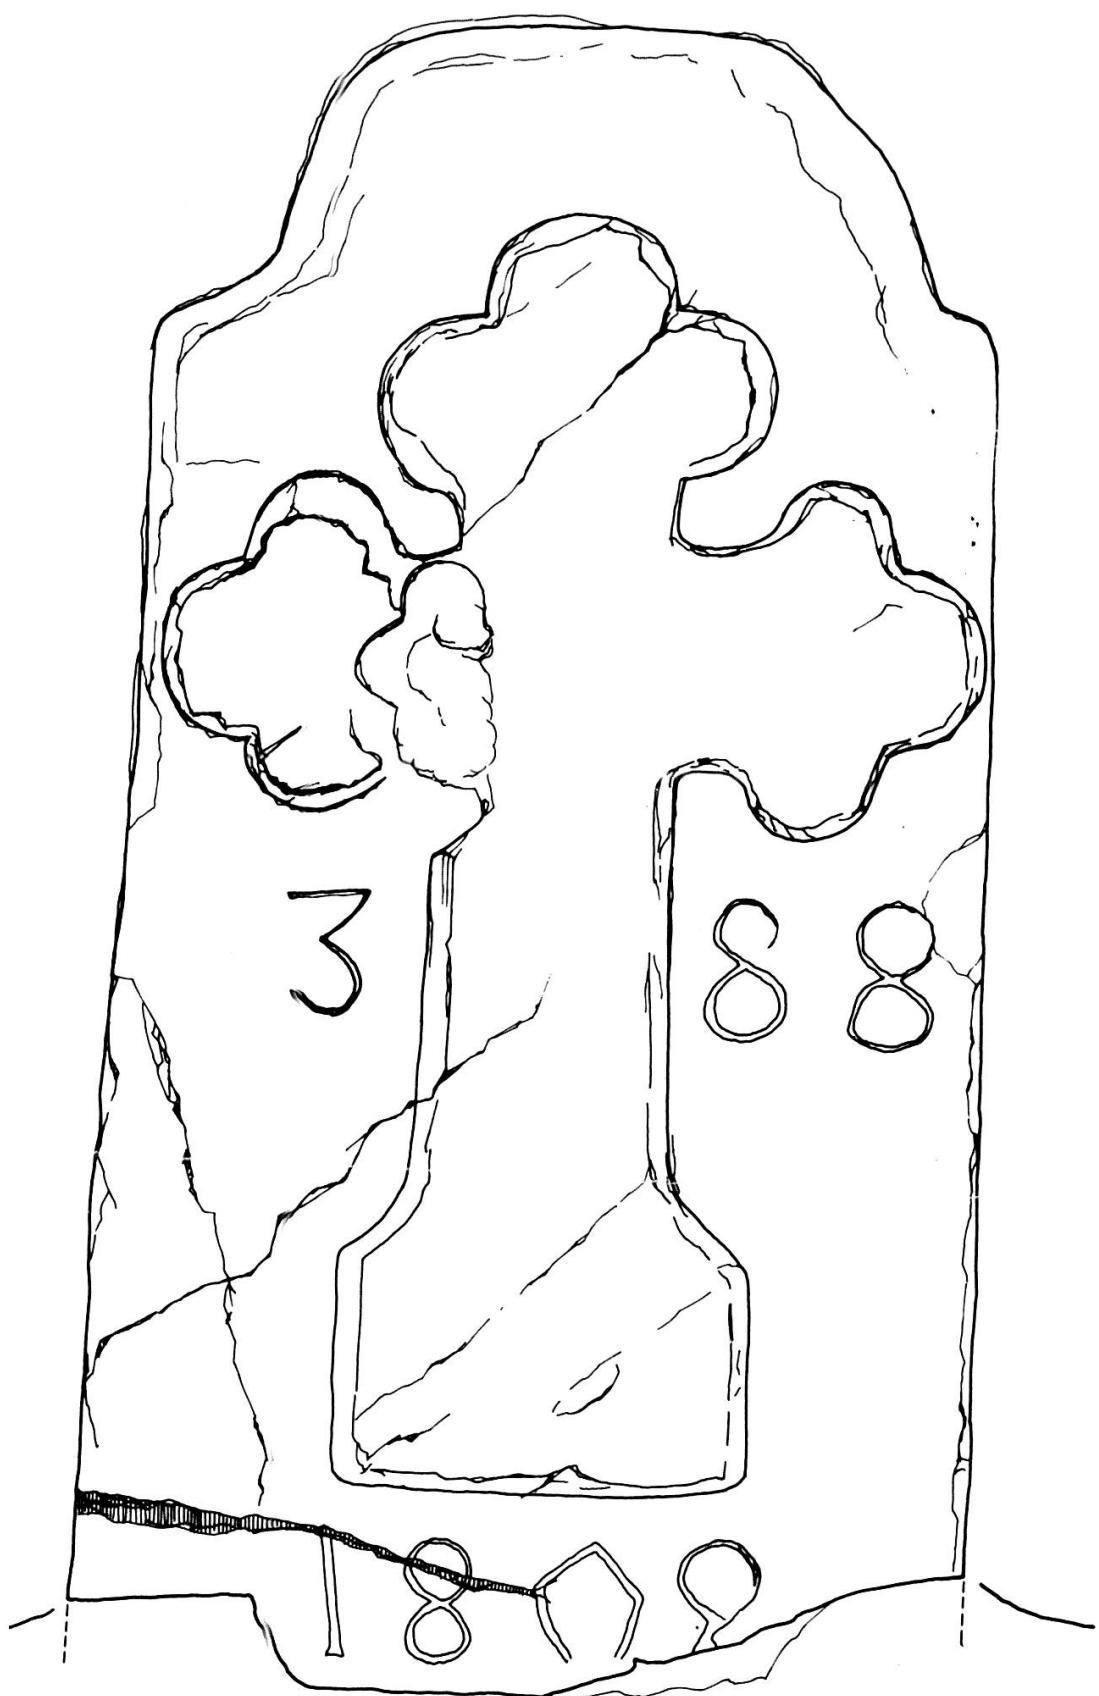
Gedenkstein Nr. 6

Form: Platte

Kreuzform: Auf der Nord- und auf der Südseite ist je ein erhabenes lateinisches Kreuz mit Tatzen- oder Kleeblattenden abgebildet. Diese Kreuzform ist seit spätromanischer Zeit bekannt.

Datierung: 1808 oder 1809 (Nordseite). Die Jahrzahl 1388 steht auf der Nordseite.

Bearbeitungstechnik: Die Kreuze sind erhaben dargestellt, die Jahrzahlen sind eingemeisselt.

Bemerkungen: Der Stein ist vor allem auf der Südseite stark verwittert. Die Jahrzahl ist anders als bei den meisten anderen Steinen am Fuss angebracht; sie war vom Zement des Sockels teilweise überdeckt. Die Datierung gibt ohnehin einige Rätsel auf. Die Oberfläche dieses Steines ist am stärksten abgewittert, obwohl er aus dem gleichen Kalk gehauen ist wie die anderen Steine. Es ist durchaus möglich, dass die Jahrzahl erst nachträglich eingehauen wurde und der Stein in Wirklichkeit ein höheres Alter besitzt.

Gezeichnet: Jakob Obrecht; umgezeichnet: Florentin Meyer; Massstab 1:5.

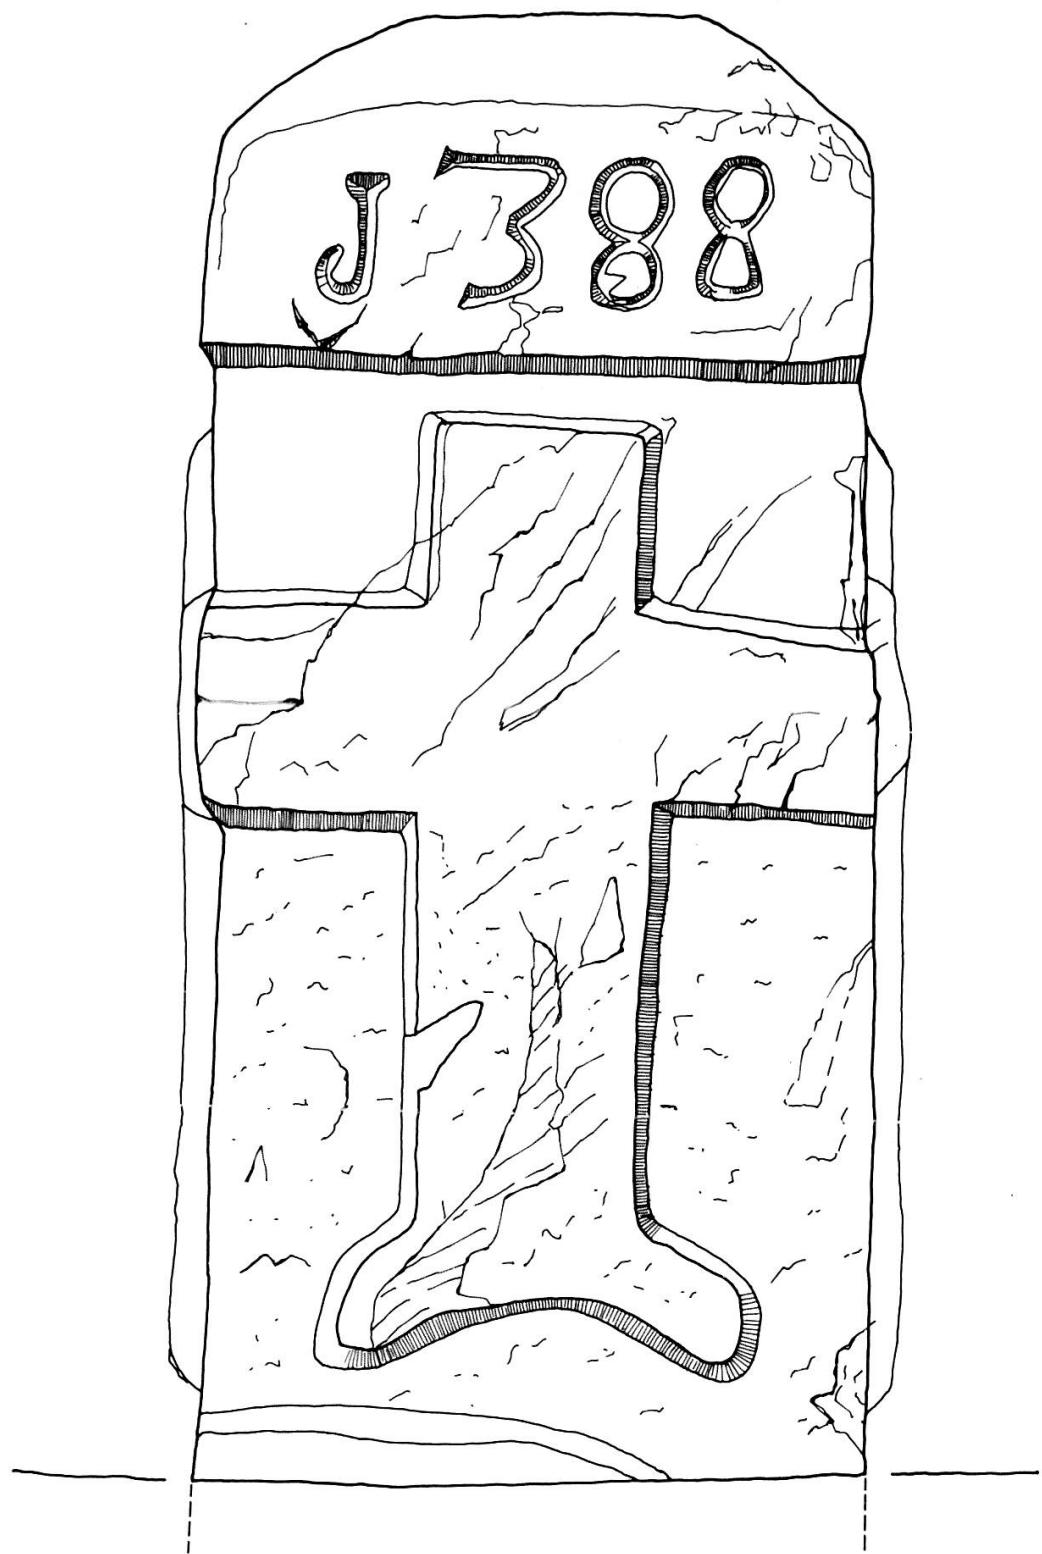
Gedenkstein Nr. 7

Form: Pfeiler

Kreuzform: Vier lateinische Kreuze mit frühromanischer Form. Die Balkenenden berühren sich an den Kanten. Die Kreuze stehen auf symbolisierten Bergen.

Datierung: Ohne Datum. Die Jahrzahl 1388 steht auf der Nordseite.

Bearbeitungstechnik: Die Kreuze sind erhaben dargestellt, die Jahrzahl ist eingemeisselt.

Bemerkungen: Das Errichtungsdatum stand vermutlich auf der Südseite und wurde bei der Beschädigung des Schriftbandes zerstört. Die Kanten und Flächen des Steines sind stark verrundet und abgenutzt.

Gezeichnet: Verena Schaltenbrand; umgezeichnet: Florentin Meyer; Massstab 1:5.

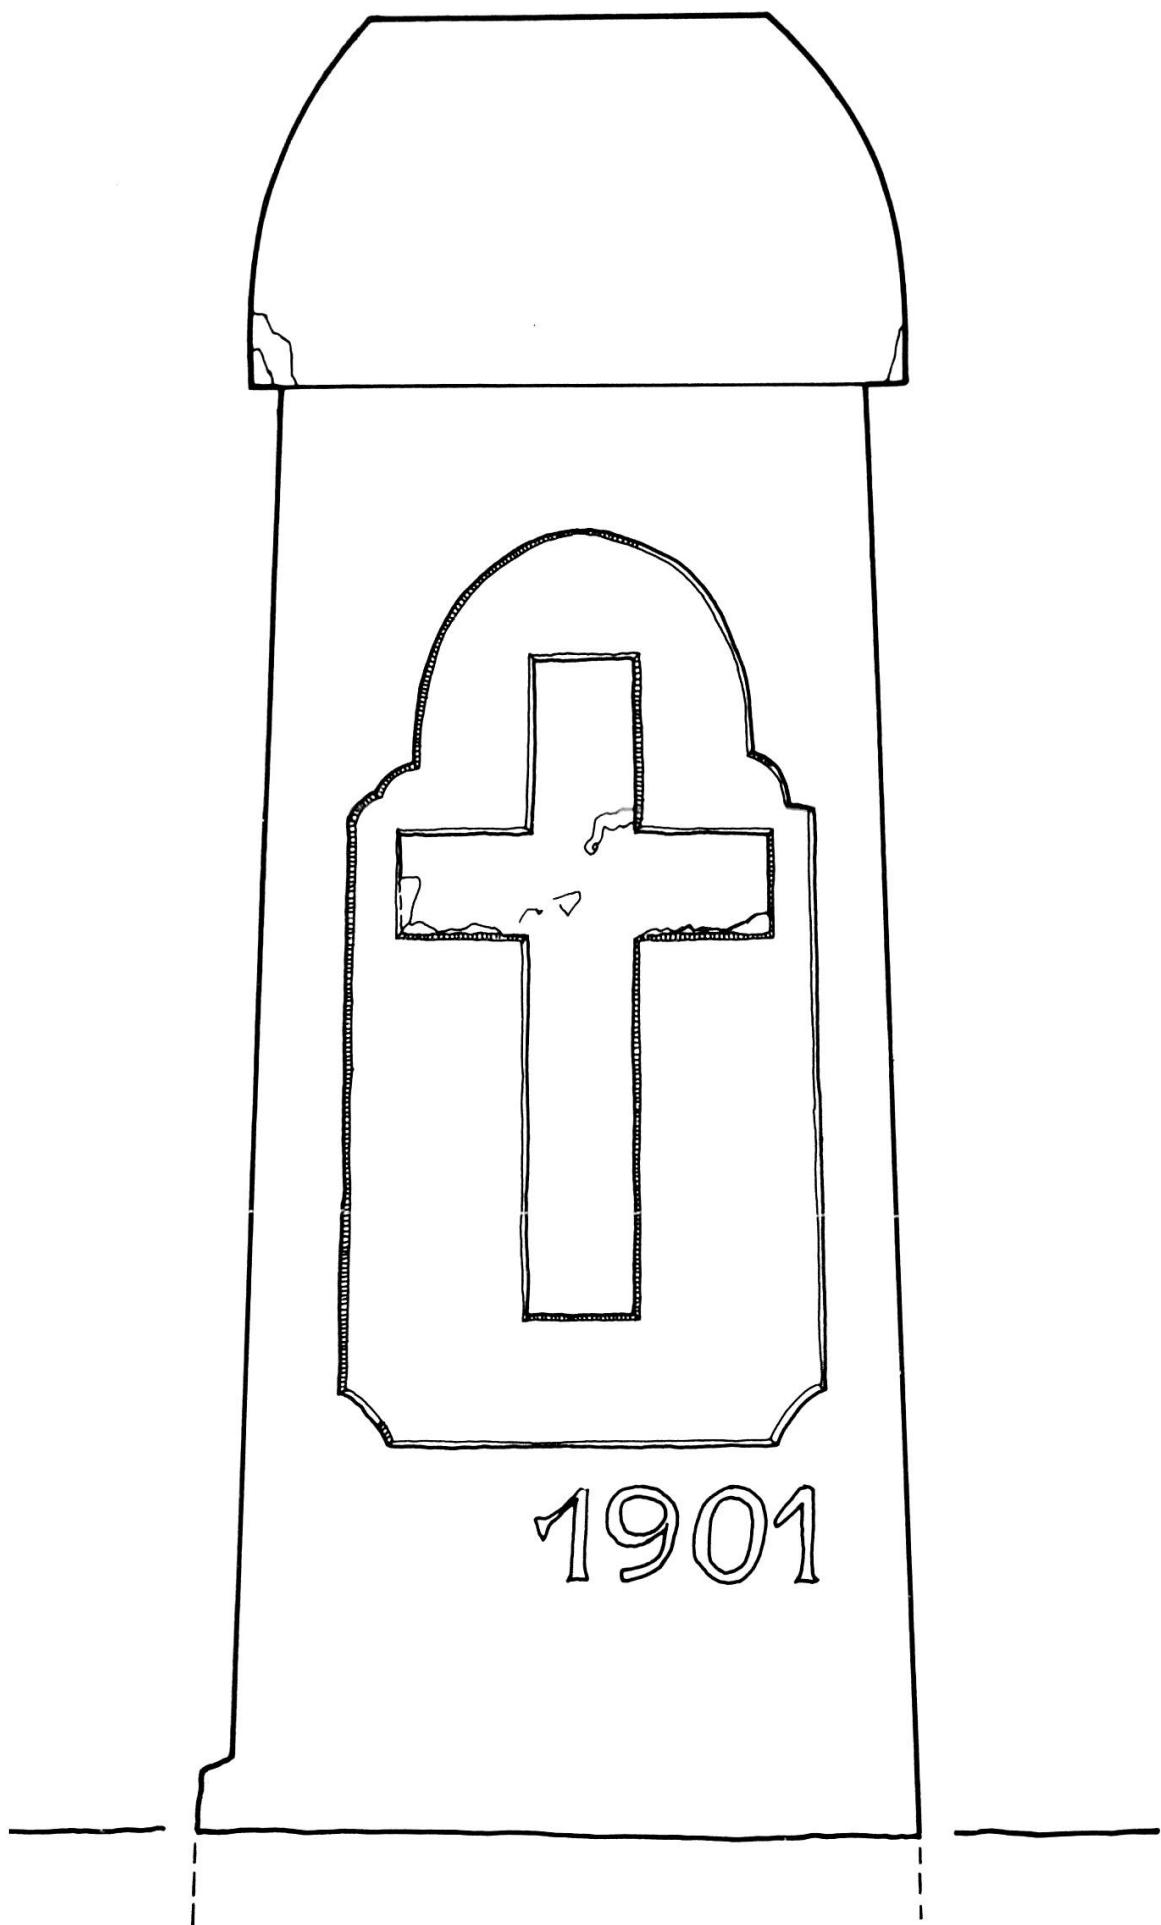
Gedenkstein Nr. 8

Gesteinsart: Granit, kristallin; vermutlich aus dem Kanton Uri oder Tessin importiert.

Form: Pfeiler

Kreuzform: Auf der Ost- und der Westseite je ein erhaben dargestelltes lateinisches Kreuz mit hochromanischer Form.

Datierung: 1901 (Ostseite). Die Zahl 1388 ist auf der Südseite erhaben dargestellt.

Bearbeitungstechnik: Die beiden Kreuze und die Jahrzahl 1388 sind erhaben und in einem Rahmen dargestellt. Die Jahrzahl 1901 ist eingemeisselt.

Bemerkungen: Es wurde darauf verzichtet (evtl. aus finanziellen Gründen), die Nordseite mit einem Kreuz zu schmücken. Es ist jedoch auch denkbar, dass geplant war, die leere Seite gegen eine Mauer zu stellen und dass der Stein in der Zwischenzeit bereits wieder einen neuen Standort gefunden hat. Vielleicht wurde er ganz einfach von Anfang an falsch versetzt.

Gezeichnet: Verena Schaltenbrand; umgezeichnet: Florentin Meyer; Massstab 1:5.

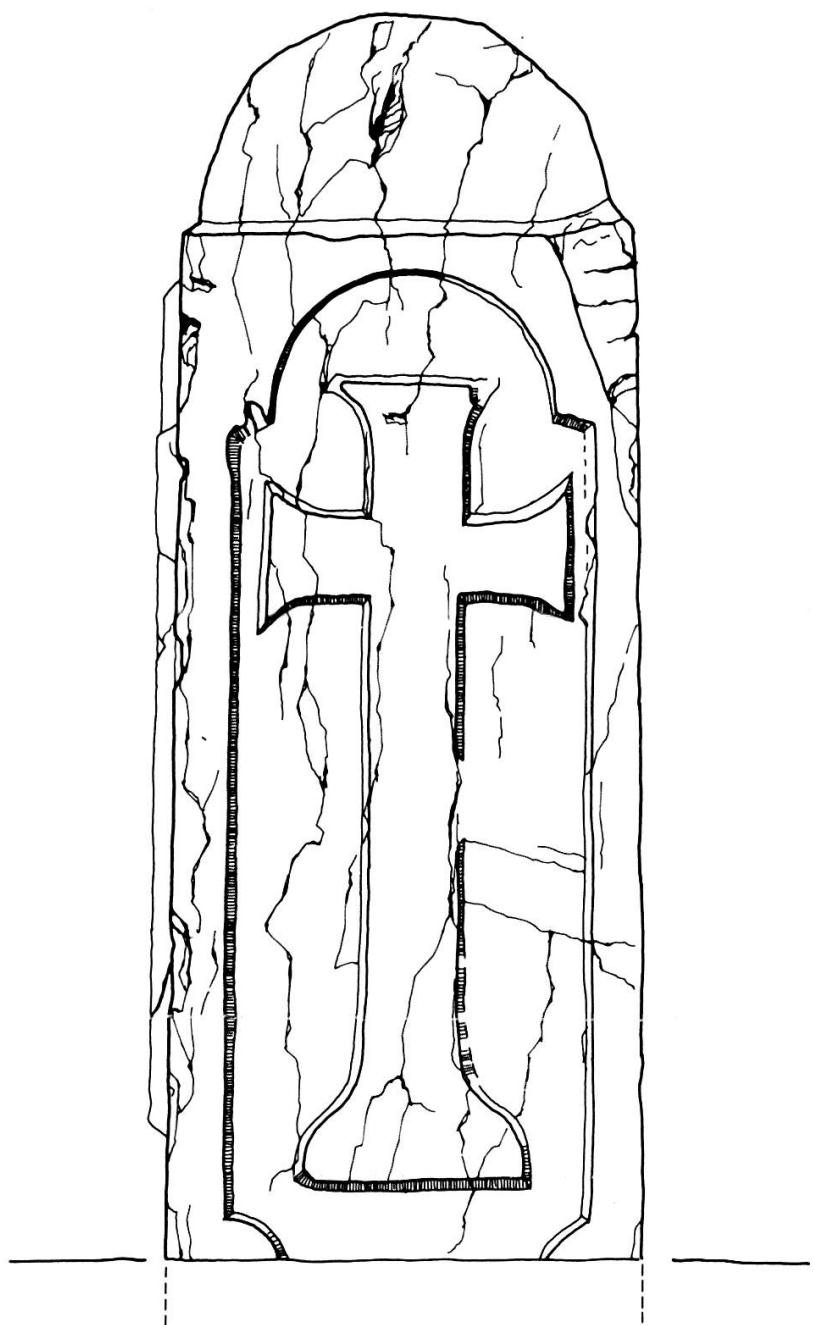
Gedenkstein Nr. 9

Form: Pfeiler

Bemerkungen: Sehr sorgfältig gearbeitet, variantenreich.

Gezeichnet: Verena Schaltenbrand; umgezeichnet: Florentin Meyer; Massstab 1:5.
