Artikel: Die Näfeler Gedenksteine : archäologische Untersuchung und Dokumentation 1986

Die Näfeler Gedenksteine

Archäologische Untersuchung und Dokumentation

Von Jakob Obrecht

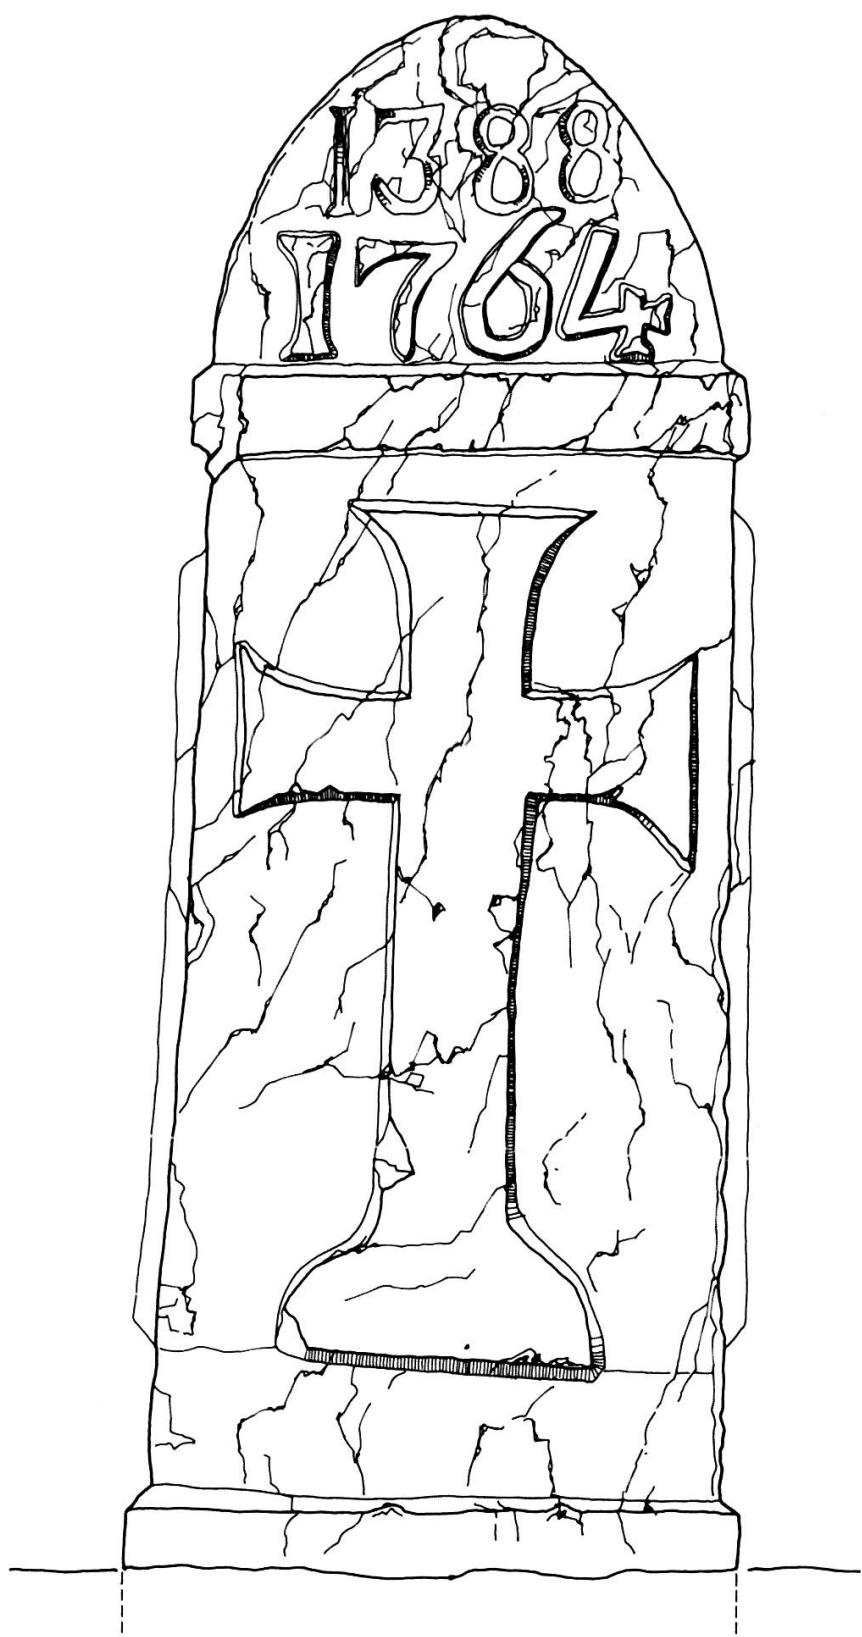
Gedenkstein Nr. 10

Bemerkungen: Der Stein befindet sich nicht mehr an seinem ursprünglichen Standort. Vermutlich gelangte er nach dem Bau des Denkmals an seinen heutigen Platz und musste dafür von seinem ehemaligen Standort entfernt werden, oder er stand sonst irgendwo im Weg. Die Präsenz des Steines beim Denkmal ist in einer Beziehung wichtig, wird doch hier ein Teil des Festaktes (Gesang) abgehalten.

Gezeichnet: Verena Schaltenbrand; umgezeichnet: Florentin Meyer; Massstab 1:5.

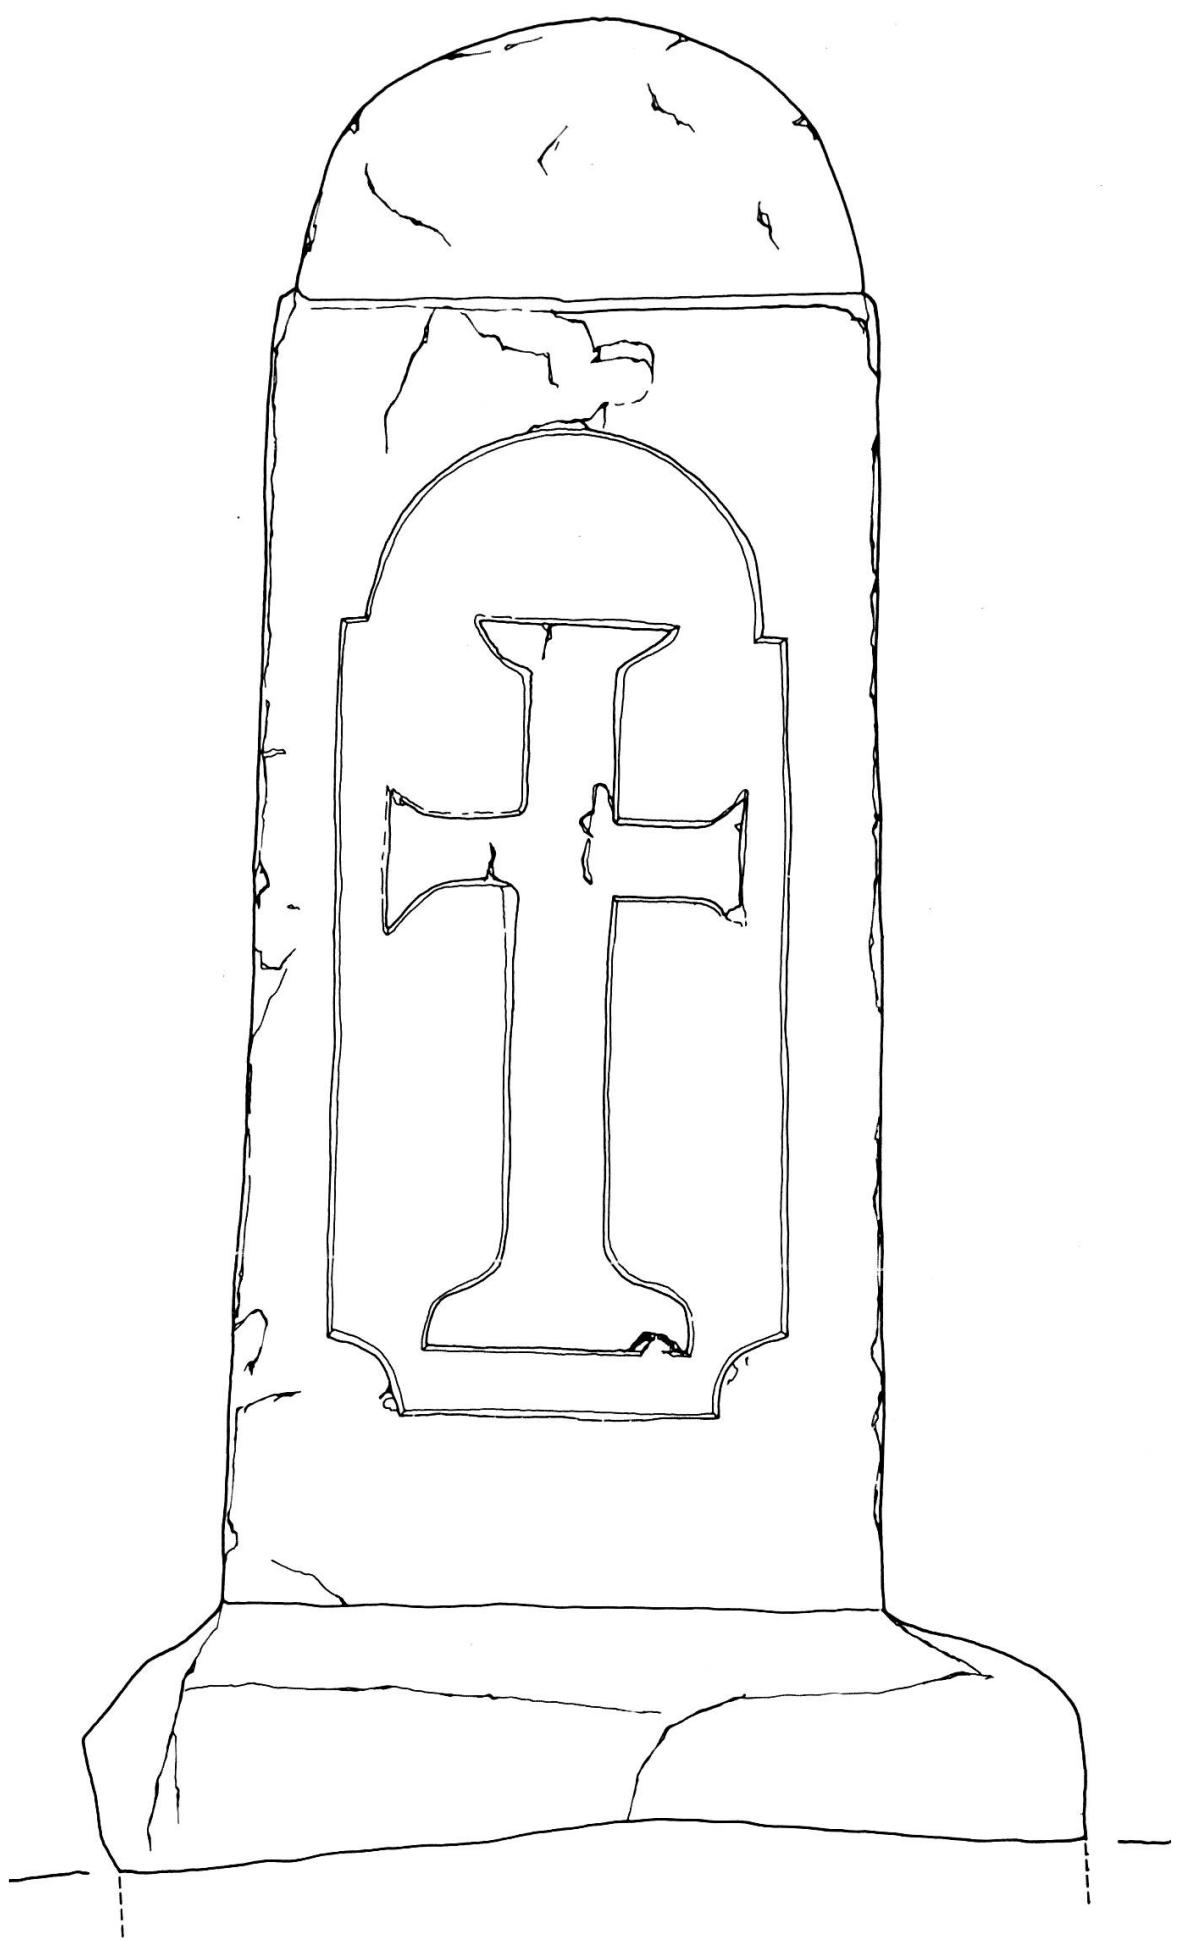
Gedenkstein Nr. 11

Bemerkungen: Die Resultate der archäologischen Untersuchung sind in einem eigenen Bericht dargestellt.

Gezeichnet: Renata Windler; umgezeichnet: Florentin Meyer; Massstab 1:5.
