Artikel: Die Kirche Betschwanden von 1857 bis 2002
Autor: Davatz, Jürg
DOI: <https://doi.org/10.5169/seals-584543>

Die Kirche Betschwanden von 1857 bis 2002

Jürg Davatz

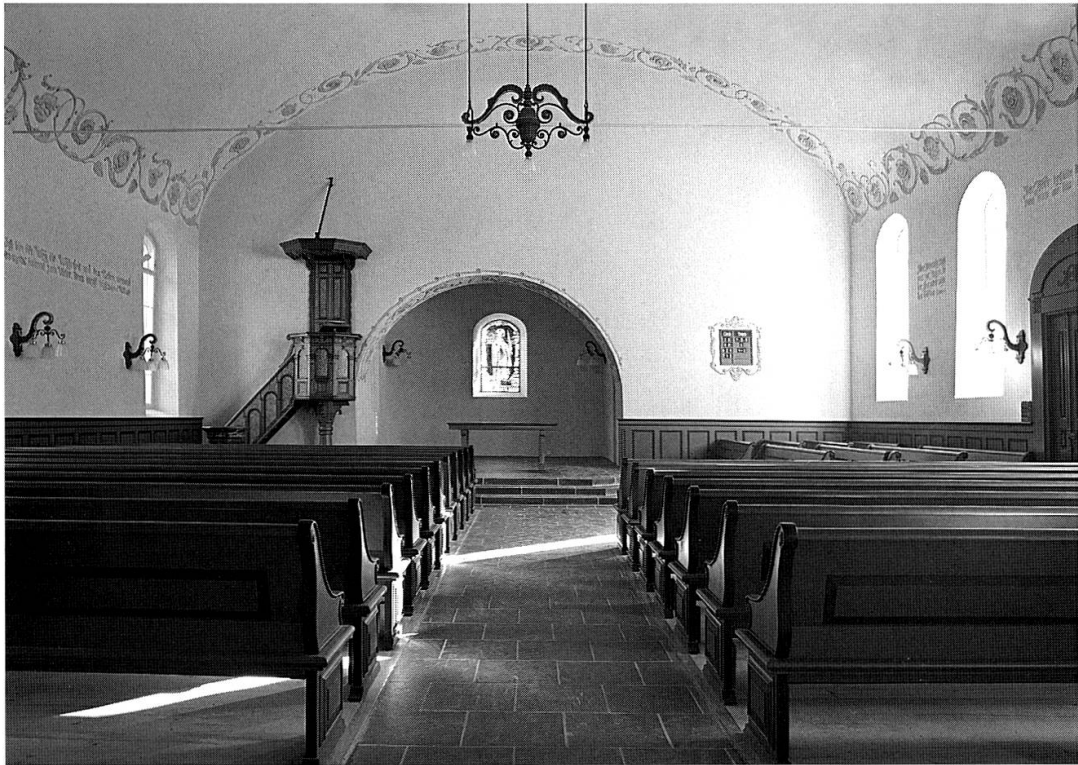
Reformierte Kirche Betschwanden. Inneres gegen den Chor; nach der Restaurierung von 1975 bis 1977. (Foto: J. Davatz, 1977)

Als Ganzes behielt der Raum den einheitlichen Charakter, den er 1915 gewonnen hatte. Unverändert blieb die Raumschale: das Mauerwerk mit den unregelmässig verteilten Fensteröffnungen sowie das Gewölbe mit den anmutigen Stuckaturen. Beibehalten wurde der – erneut umstrittene – rote Farbton bei Gestühl, Wandtäfer, Türen, Lampen, Empore und Orgelprospekt. Das früher etwas blutige Rot, das manchen Kirchgenossen den Raum verleidet hatte, weil es sie an ein Schlachthaus erinnerte, wurde allerdings gegen ein gefälligeres Rotviolett abgetönt. Dazu passt der neue, schwarze Schieferboden vortrefflich.

Innerhalb des vertrauten Gesamtbildes fanden indes mannigfache technische und kleinere ästhetische Veränderungen statt. Der Chor war früher mit Bänken überstellt und mit einem Täfer verkleidet; nun ist er von beidem befreit und bietet im Sinne einer Mehrfachnutzung Platz für freie Bestuhlung und kulturelle Anlässe. Entschiedener als früher ist der Chorboden ins Schiff hinausgeführt; auf dem Podest vor dem Chor steht ein neuer, schlichter Abendmahlstisch.

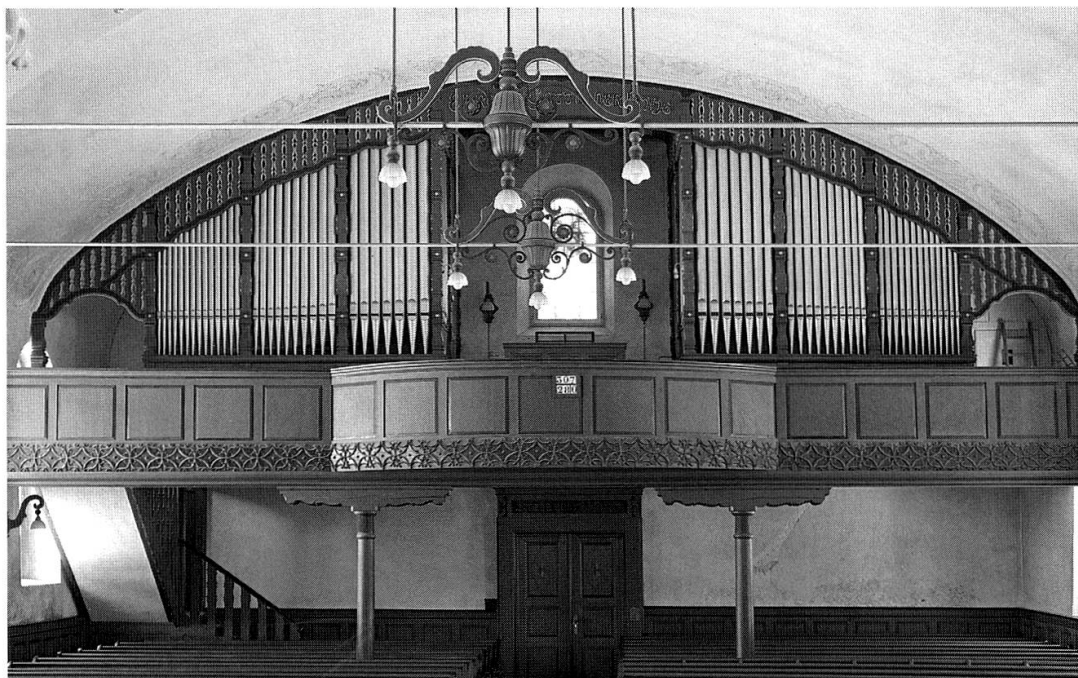
Inneres gegen die Empore zwischen 1915 und 1975. Gewölbe und Empore von 1857; Lampen und zweiteiliger Orgelprospekt 1915 von Streiff & Schindler. (Foto: J. Davatz, 1974)

Die Firma Goll, Luzern, lieferte eine pneumatische Orgel mit 27 Registern. Streiff gestaltete die Schauseite der Orgel im Sinne damaliger Kirchenbaukunst als Teil der Innenarchitektur. Die Orgel war in zwei gleiche Parteien aufgeteilt, die links und rechts des mittleren Emporenfensters standen, in das ein Glasgemälde von Friedrich Berbig eingesetzt wurde. Die beiden äusseren Fenster in der Nordmauer mussten zugemauert werden. Den oberen Abschluss des Prospektes bildete ein dekorativ durchbrochenes Holzwerk, das den ganzen Bogen des Gewölbes nachzeichnete. Die Kosten für die Innenrenovation betrugen 16 136 Franken, jene für die neue Orgel 17 650 Franken.⁸

Mit zwingender Folgerichtigkeit wurde 1976 der neue Orgelprospekt aus jenem von 1915 entwickelt (Abb. S. 110 und 111). Der ganze Holzbogen von 1915 unter dem Gewölbe blieb erhalten. Die neuen Zierbretter vor und neben den Pfeifen fügen ein fließendes Linienspiel hinzu. Beim Blick vom Chor zur Orgel fällt auf, wie harmonisch die gesamte Linienführung mit derjenigen der Eckpartien und der Deckenlampen von 1915 zusammenklingt. Die zweiteilige Schauseite der ehemaligen Orgel war wuchtiger und strenger; der neue Prospekt ist leichter und anmutiger, aber so vollkommen aus der Formensprache von 1915 heraus gestaltet, dass man meinen könnte, er sei damals entstanden.

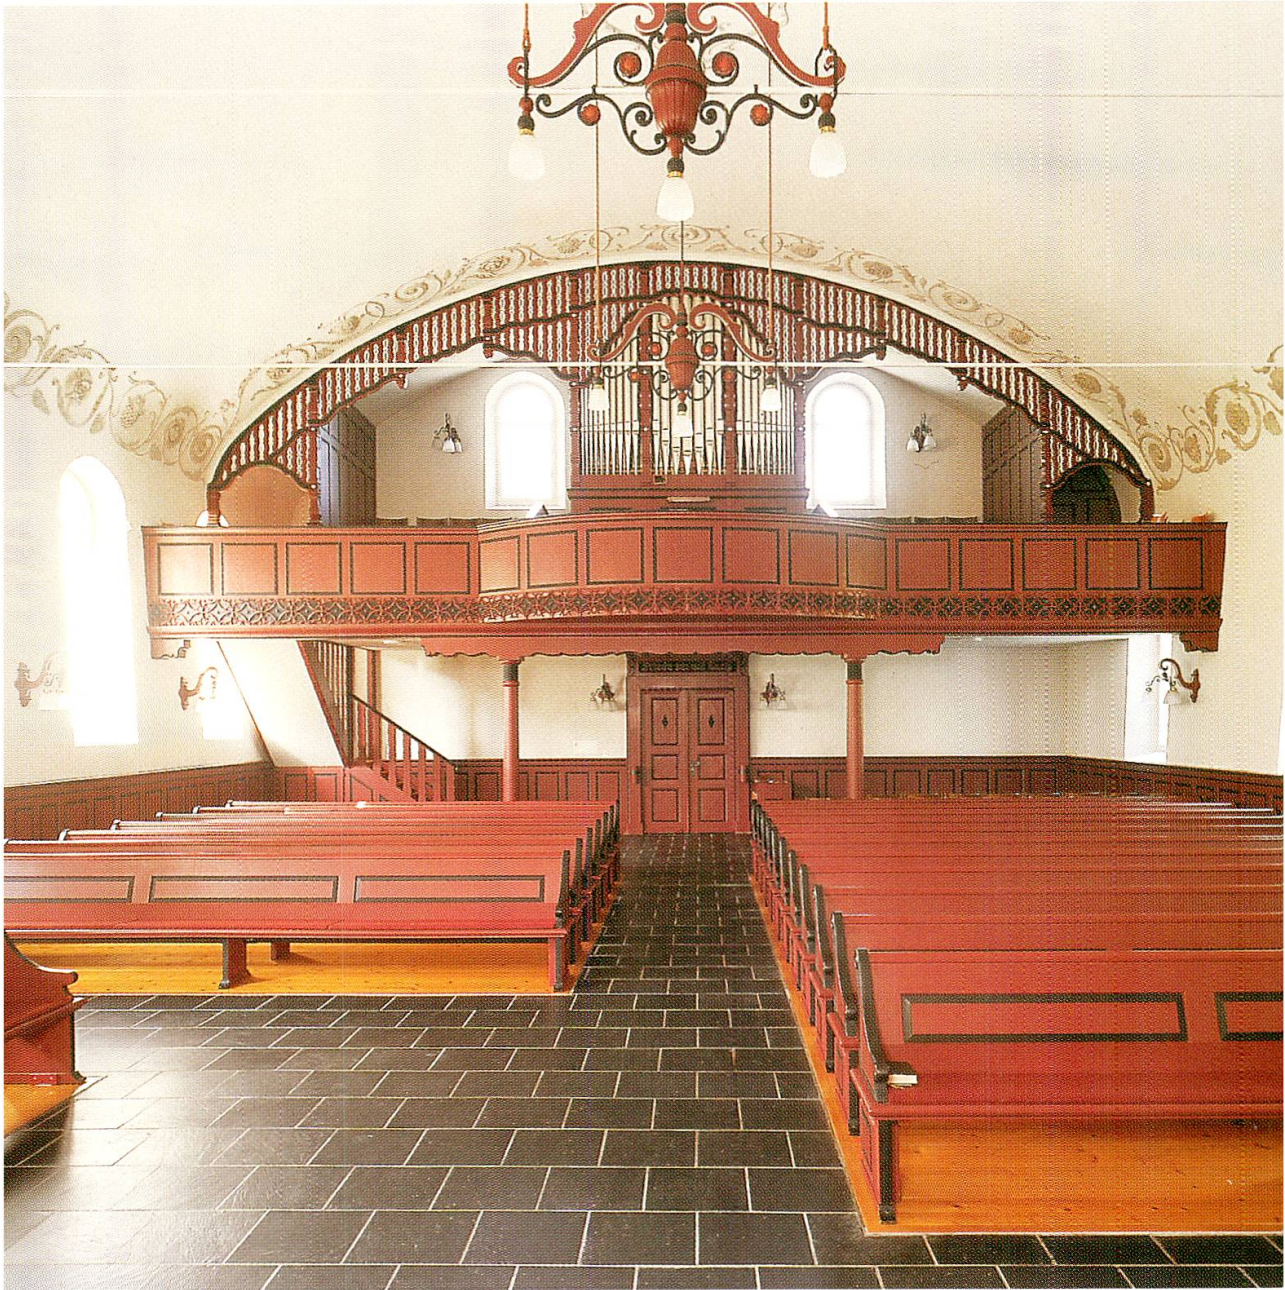
Inneres gegen die Empore nach der Restaurierung von 1975 bis 1977; charakteristische Farbgebung von 1915. Neuer, stilistisch angepasster Orgelprospekt. (Foto: Urs Heer, Glarus, 2002)

Allergrösste Sorgfalt erheischte die Umgestaltung des Orgelprospekts. Bereits Walter Burger hatte richtigerweise festgestellt, Empore und Schauseite der Orgel müssten als prägender Teil der Innenarchitektur und Ausstattung erhalten werden. Nach Meinung der Orgelfachleute liess sich ein gutes neues Orgelwerk jedoch nicht in den bestehenden zweiteiligen Prospekt einbauen. Die neue mechanische Orgel der Firma Manfred Mathis, Näfels, ist in einem Gehäuse zusammengefasst und in der Mitte der Empore aufgestellt; bereits die erste Orgel von 1857 nahm – wie üblich – die Mitte der Empore ein. In enger Zusammenarbeit von Architekt, Orgelbauer und Denkmalpflegern wuchs aus vielen Entwürfen eine neue Schauseite hervor.

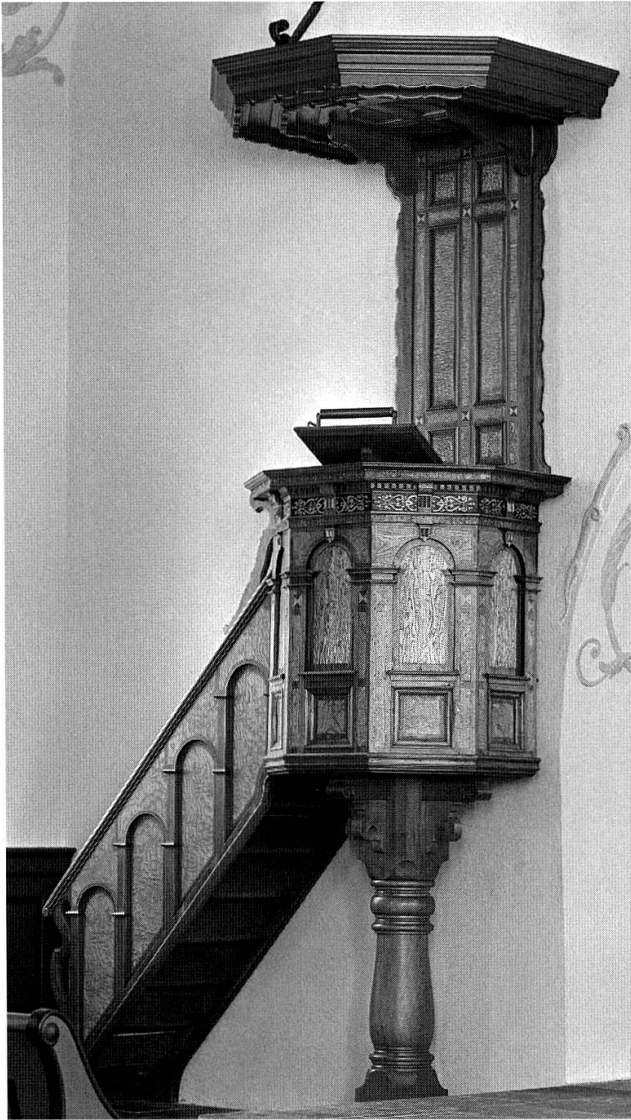
Links: Die Kanzel nach der Umgestaltung von 1977. Korb in Renaissanceformen von 1619; Aufgang und Rückwand von 1915; Schalldeckel von 1915, vergrößert 1977; neue Säule nach einem Vorbild von 1599. – Rechts: Südliches Chorfenster mit Glasmalerei von Friedrich Berbig, 1890. – Unten: Geschnitzter spätgotischer Fries der ehemaligen Holzdecke von 1487, der 1857 in die Brüstung der neuen Empore eingesetzt wurde. (Fotos: J. Davatz, 1977)

Der Kanzelkorb von 1619 erhielt einen neuen Fuss, Aufgang und Schalldeckel. Der Schalldeckel von 1915 war zu klein proportioniert und erfuhr eine stilvolle Vergrösserung. Früher zog sich das rote Wandtäfer bis unter die Kanzel hin; jetzt ist es dort weggelassen, wodurch die prächtige Holzkanzel ungestört zur Wirkung gelangt. Vor der Kanzel steht der schmucke kelchförmige Taufstein von 1871.

Einen kraftvollen Akzent setzt an der östlichen Chorwand die prächtige Kanzel, die einen Renaissance-Korb von 1619 und stilistisch sorgfältig darauf abgestimmte Teile – Fuss, Aufgang, Schalldeckel – von 1915 und 1977 vereinigt. Der Kanzelfuss stellt eine leichte Vereinfachung des Studs der ähnlichen Kanzel von 1599 in Maur am Greifensee dar.¹⁶
