Artikel: Die Kirche Betschwanden von 1857 bis 2002

Die Kirche Betschwanden von 1857 bis 2002

Jürg Davatz

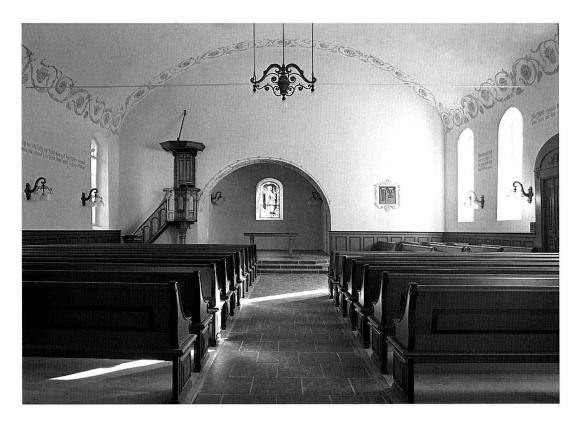
Reformierte Kirche Betschwanden. Inneres gegen den Chor; nach der Restaurierung von 1975 bis 1977. (Foto: J. Davatz, 1977)

Als Ganzes behielt der Raum den einheitlichen Charakter, den er 1915 gewonnen hatte. Unverändert blieb die Raumschale: das Mauerwerk mit den unregelmässig verteilten Fensteröffnungen sowie das Gewölbe mit den anmutigen Stuckaturen. Beibehalten wurde der – erneut umstrittene – rote Farbton bei Gestühl, Wandtäfer, Türen, Lampen, Empore und Orgelprospekt. Das früher etwas blutige Rot, das manchen Kirchengenossen den Raum verleidet hatte, weil es sie an ein Schlachthaus erinnerte, wurde allerdings gegen ein gefälligeres Rotviolett abgetönt. Dazu passt der neue, schwarze Schieferboden vortrefflich.

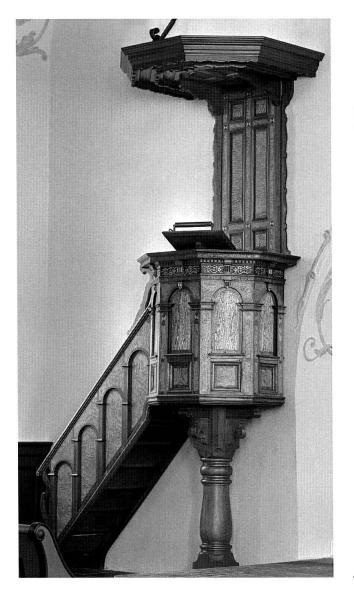
Links: Die Kanzel nach der Umgestaltung von 1977. Korb in Renaissanceformen von 1619; Aufgang und Rückwand von 1915; Schalldeckel von 1915, vergrössert 1977; neue Säule nach einem Vorbild von 1599. – Rechts: Südliches Chorfenster mit Glasmalerei von Friedrich Berbig, 1890. – Unten: Geschnitzter spätgotischer Fries der ehemaligen Holzdecke von 1487, der 1857 in die Brüstung der neuen Empore eingesetzt wurde. (Fotos: J. Davatz, 1977)

Der Kanzelkorb von 1619 erhielt einen neuen Fuss, Aufgang und Schalldeckel. Der Schalldeckel von 1915 war zu klein proportioniert und erfuhr eine stilvolle Vergrösserung. Früher zog sich das rote Wandtäfer bis unter die Kanzel hin; jetzt ist es dort weggelassen, wodurch die prächtige Holzkanzel ungestört zur Wirkung gelangt. Vor der Kanzel steht der schmucke kelchförmige Taufstein von 1871.

Einen kraftvollen Akzent setzt an der östlichen Chorwand die prächtige Kanzel, die einen Renaissance-Korb von 1619 und stilistisch sorgfältig darauf abgestimmte Teile – Fuss, Aufgang, Schalldeckel – von 1915 und 1977 vereinigt. Der Kanzelfuss stellt eine leichte Vereinfachung des Studs der ähnlichen Kanzel von 1599 in Maur am Greifensee dar. ¹⁶
