Die Kirche Betschwanden von 1857 bis 2002

Jürg Davatz

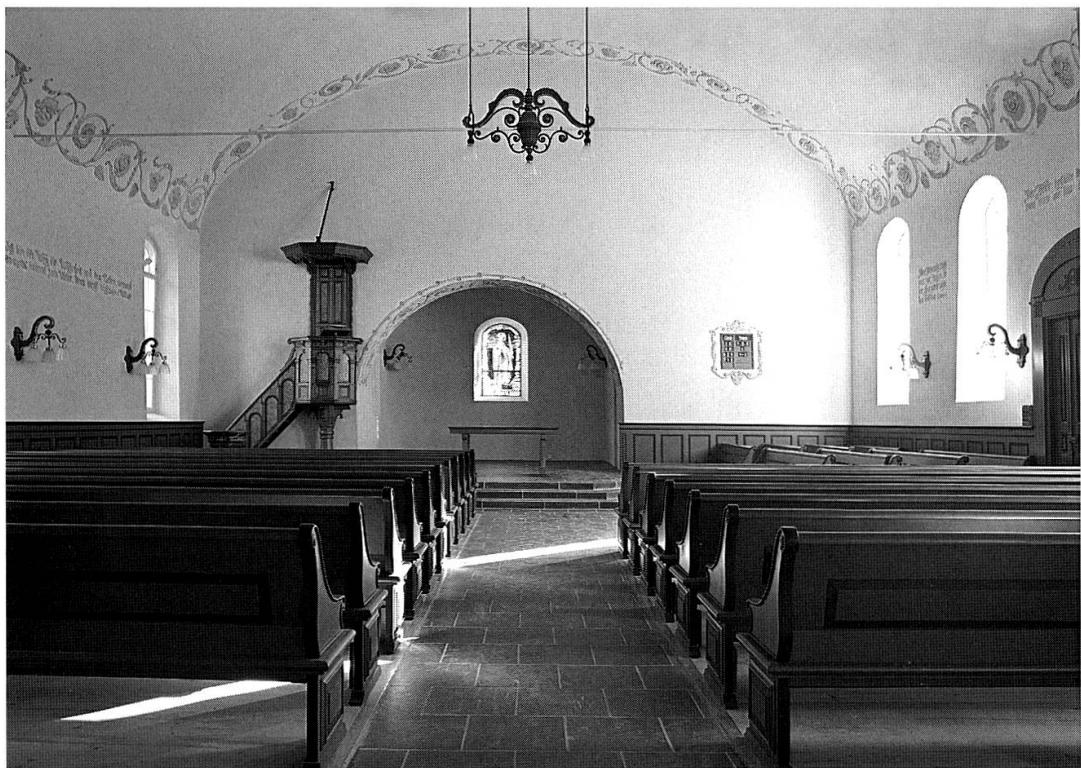
Reformierte Kirche Betschwanen. Inneres gegen den Chor; nach der Restaurierung von 1975 bis 1977. (Foto: J. Davatz, 1977)

Innerhalb des vertrauten Gesamtbildes fanden indes mannigfache technische und kleinere ästhetische Veränderungen statt. Der Chor war früher mit Bänken überstellt und mit einem Täfer verkleidet; nun ist er von beidem befreit und bietet im Sinne einer Mehrfachnutzung Platz für freie Bestuhlung und kulturelle Anlässe. Entschiedener als früher ist der Chorboden ins Schiff hinausgeführt; auf dem Podest vor dem Chor steht ein neuer, schlichter Abendmahlstisch.

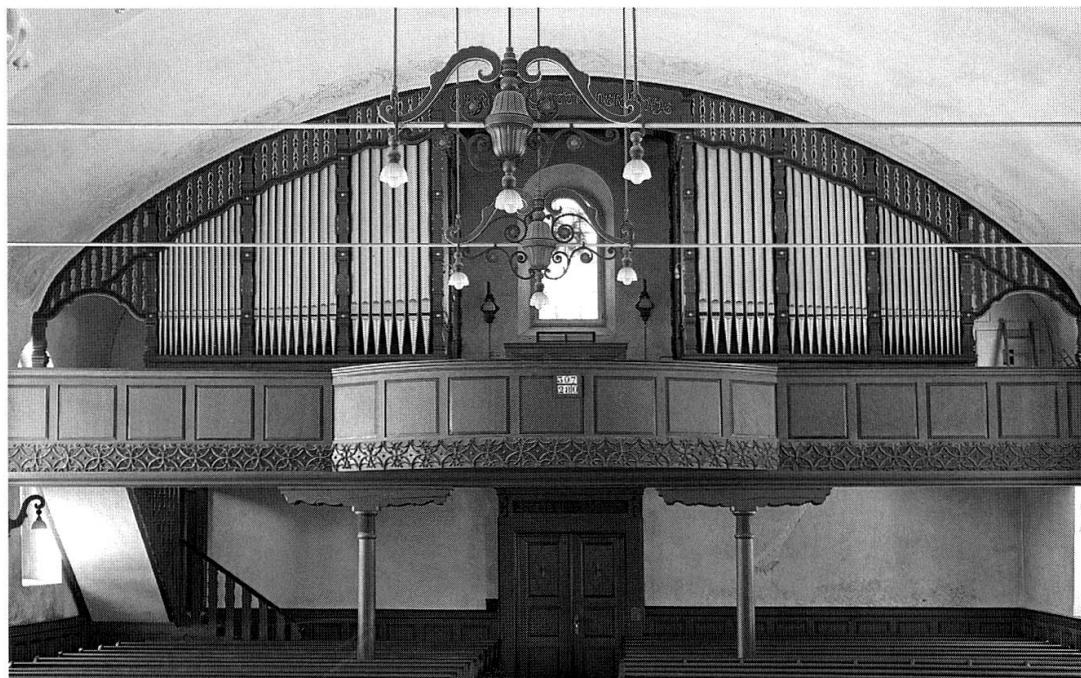
Inneres gegen die Empore zwischen 1915 und 1975. Gewölbe und Empore von 1857; Lampen und zweiteiliger Orgelprospekt 1915 von Streiff & Schindler. (Foto: J. Davatz, 1974)

Mit zwingender Folgerichtigkeit wurde 1976 der neue Orgelprospekt aus jenem von 1915 entwickelt (Abb. S. 110 und 111). Der ganze Holzbogen von 1915 unter dem Gewölbe blieb erhalten. Die neuen Zierbretter vor und neben den Pfeifen fügen ein fliessendes Linienspiel hinzu. Beim Blick vom Chor zur Orgel fällt auf, wie harmonisch die gesamte Linienführung mit derjenigen der Eckpartien und der Deckenlampen von 1915 zusammenklingt. Die zweiteilige Schauseite der ehemaligen Orgel war wuchtiger und strenger; der neue Prospekt ist leichter und anmutiger, aber so vollkommen aus der Formensprache von 1915 heraus gestaltet, dass man meinen könnte, er sei damals entstanden.

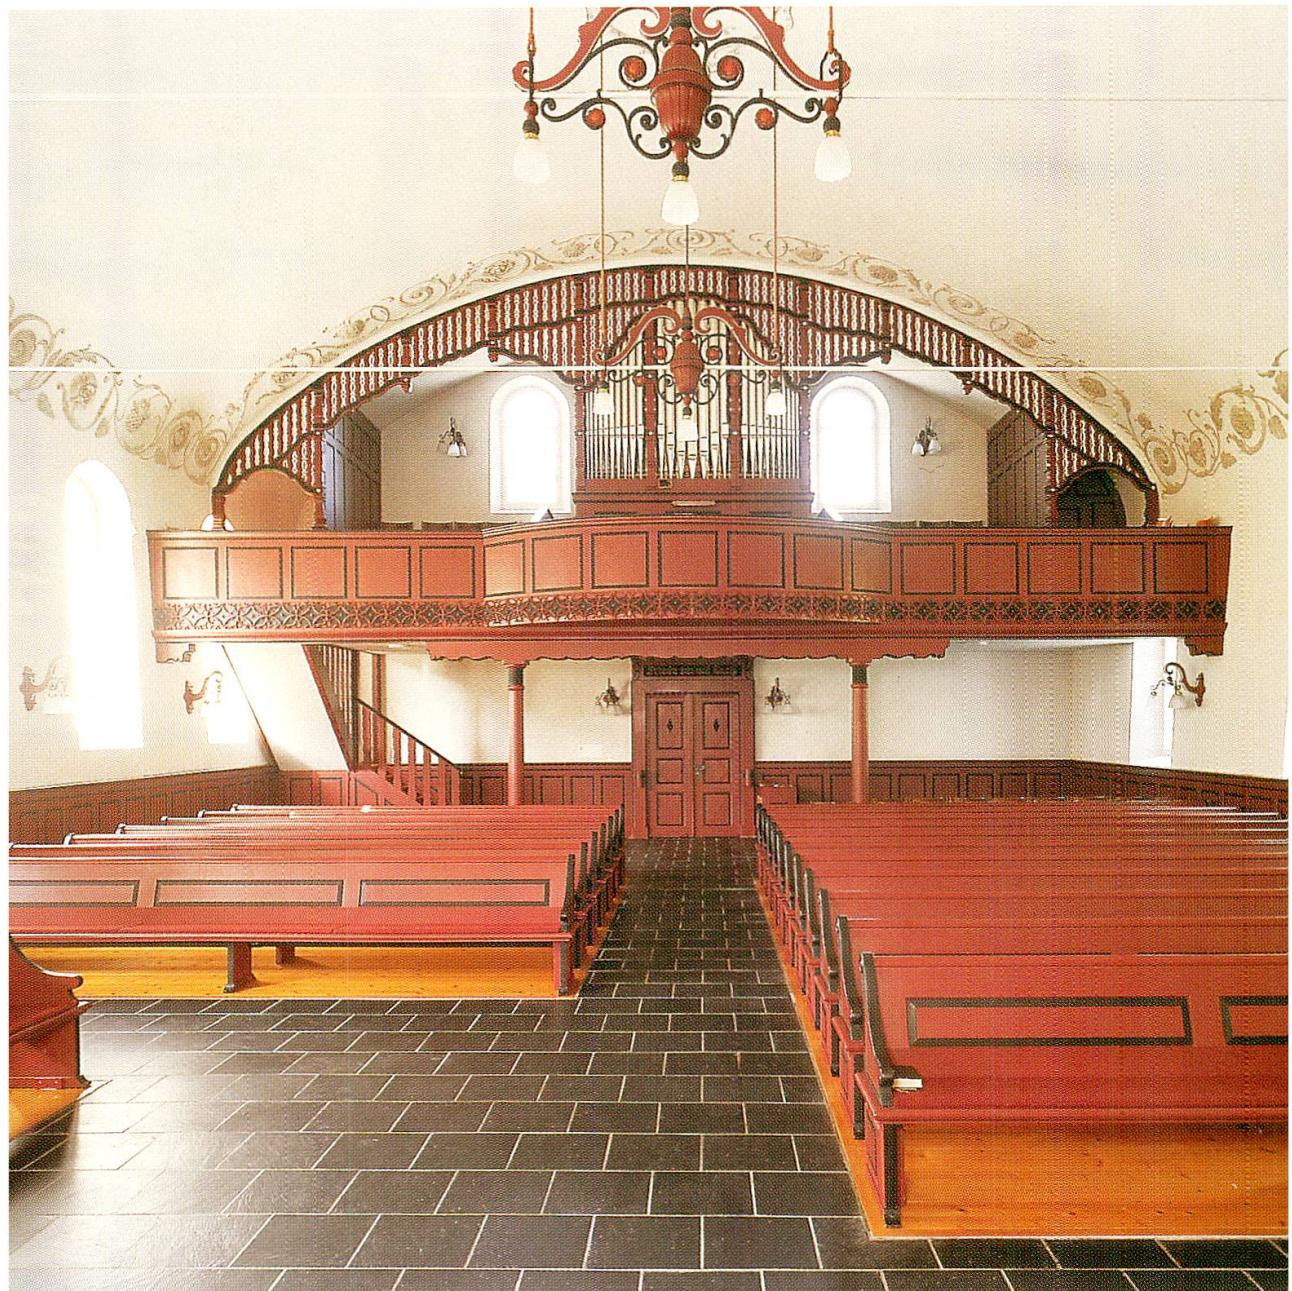
Inneres gegen die Empore nach der Restaurierung von 1975 bis 1977; charakteristische Farbgebung von 1915. Neuer, stilistisch angepasster Orgelprospekt. (Foto: Urs Heer, Glarus, 2002)

Allergrösste Sorgfalt erheischte die Umgestaltung des Orgelprospekts. Bereits Walter Burger hatte richtigerweise festgestellt, Empore und Schauseite der Orgel müssten als prägender Teil der Innenarchitektur und Ausstattung erhalten werden. Nach Meinung der Orgelfachleute liess sich ein gutes neues Orgelwerk jedoch nicht in den bestehenden zweiteiligen Prospekt einbauen. Die neue mechanische Orgel der Firma Manfred Mathis, Näfels, ist in einem Gehäuse zusammengefasst und in der Mitte der Empore aufgestellt; bereits die erste Orgel von 1857 nahm – wie üblich – die Mitte der Empore ein. In enger Zusammenarbeit von Architekt, Orgelbauer und Denkmalpflegern wuchs aus vielen Entwürfen eine neue Schauseite hervor.

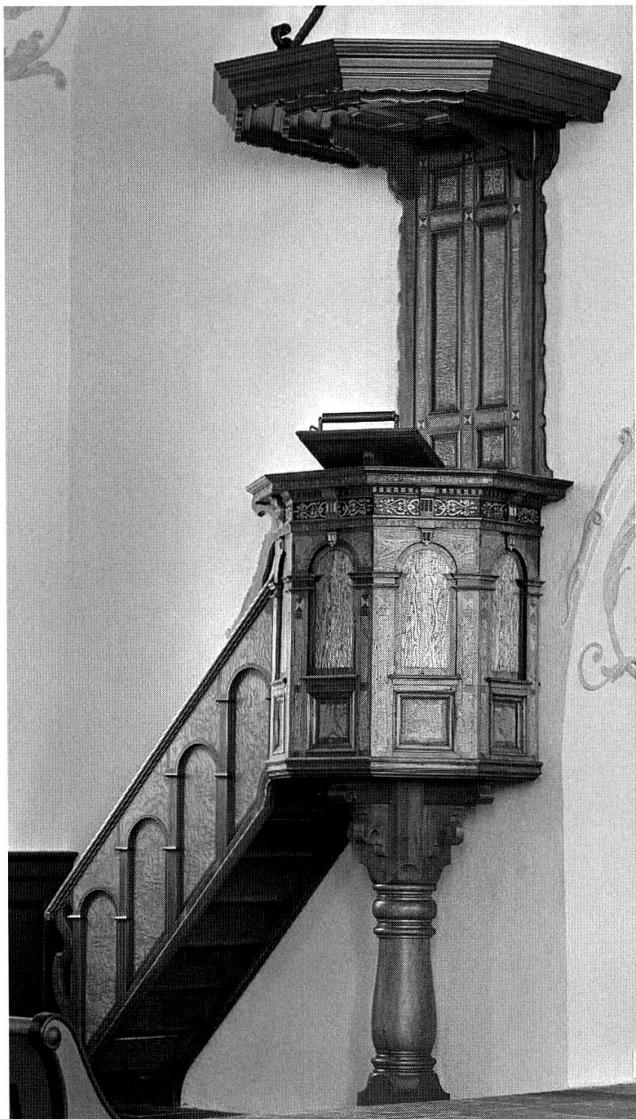
Links: Die Kanzel nach der Umgestaltung von 1977. Korb in Renaissanceformen von 1619; Aufgang und Rückwand von 1915; Schaldeckel von 1915, vergrössert 1977; neue Säule nach einem Vorbild von 1599. – Rechts: Südliches Chorfenster mit Glasmalerei von Friedrich Berbig, 1890. – Unten: Geschnitzter spätgotischer Fries der ehemaligen Holzdecke von 1487, der 1857 in die Brüstung der neuen Empore eingesetzt wurde. (Fotos: J. Davatz, 1977)

Der Kanzelkorb von 1619 erhielt einen neuen Fuss, Aufgang und Schalldeckel. Der Schaldeckel von 1915 war zu klein proportioniert und erfuhr eine stilvolle Vergrösserung. Früher zog sich das rote Wandtäfer bis unter die Kanzel hin; jetzt ist es dort weggelassen, wodurch die prächtige Holzkanzel ungestört zur Wirkung gelangt. Vor der Kanzel steht der schmucke kelchförmige Taufstein von 1871.

Einen kraftvollen Akzent setzt an der östlichen Chorwand die prächtige Kanzel, die einen Renaissance-Korb von 1619 und stilistisch sorgfältig darauf abgestimmte Teile – Fuss, Aufgang, Schalldeckel – von 1915 und 1977 vereinigt. Der Kanzelfuss stellt eine leichte Vereinfachung des Studs der ähnlichen Kanzel von 1599 in Maur am Greifensee dar.¹⁶
