Zeitschrift: Illustrierte schweizerische Handwerker-Zeitung : unabhängiges Geschäftsblatt der gesamten Meisterschaft aller Handwerke und Gewerbe

Artikel: Betonstrassen

Betonstraßen.

II. Die Rieserling Basaltzement-Straßen in Arbon.

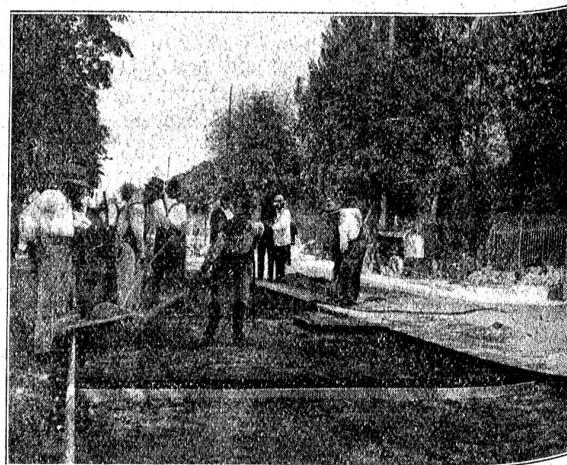
Abbildung 1.
Neue Betonstraße in Arbon. Gewalzter Untergrund,
Quer- und Längsfuge.

Gefestnes, dessen Name und Herkunft wir nicht erfuhrten. Zur Vermeidung von Temperatur- und Schwindrissen wurden in Abständen von 8 m besondere Dehnungsfugen eingeschaltet, schief und symmetrisch zur Straßenebene und in Straßenmitte mit einem Bogenstück verbunden. (Abbildung 1 und 2). In der Tragschicht bestehen die Fugen aus zusammengelegten Dachpappestreifen, in der Deckenschicht aus Eisenettslagen mit Goudronausguß. Eine Längsfuge wurde trotz der Fahrbahnbreite von 7,5 m nicht eingebaut. Etwa zwei Wochen nach Beendigung der Arbeiten wurden die Straßen dem Verkehr übergeben.

In der nur mit leichten Führwerken befahrenen Neugasse sich Längs- und Querrisse einstellten, ferner in der nur von Fußgängern benützten Ankergasse zwei Querrisse eintraten, muß eine weitere Ursache wohl in den Temperaturänderungen wie im Fehlen von Eisenenlagern liegen. Für ersteres spricht auch der Umstand, daß von den Schachtdeckeln aus die Risse sternförmig aussstrahlen. (Abbildungen 1—5 [Abbildungen 3—5 folgen in Nr. 80]).

Um die Abnützung durch den Verkehr festzustellen, wurden an der Hauptstraße dreizehn, in der Neugasse drei Querschnitte aufgenommen. Deren Lage ist aus den Abbildungen 1 bis 3 ersichtlich. In der Hauptstraße schwankt die durchschnittliche jährliche Abnützung zwischen 0,7 und 1,7 mm. In der wenig befahrenen Neugasse wurde sie zu durchschnittlich 0,23 mm im Jahr ermittelt. Für beide Straßen ist dies wesentlich weniger, als man sonst im allgemeinen annahm. Jedenfalls war der Einbau aufsäntlich sorgfältig; trotzdem während der Ausführung der ersten Strecken im Jahre 1909 zeitweise heftige Platzregen fielen, zeigten sich weder im Aussehen, noch in der Abnützung weniger gute Teilstücke.

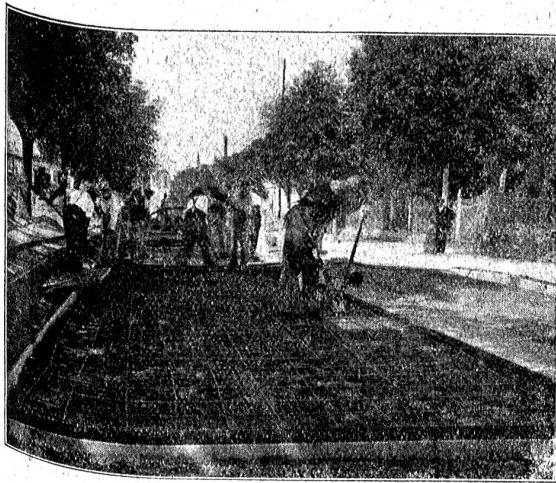
Abbildung 2.
Neue Betonstraße Arbon. Eisenengflecht im Unterbeton.
