Band: 50-51 (1933)

Artikel: Umbauten im städtischen Korn- und Lagerhaus Rorschach

Autor: Keller, E.

Umbauten im städtischen Korn- und Lagerhaus Rorschach.

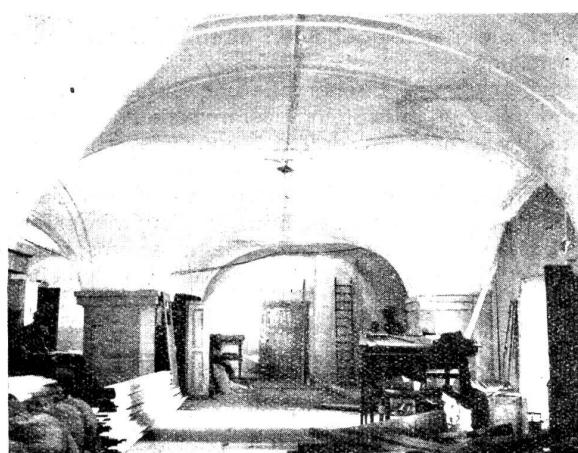
Abbildung Nr. 1.
Gewölbte Decke des Erdgeschoßes.

Das Erdgeschoß zeigt Gewölbebau, während in den folgenden drei Stockwerken die Decke durch hölzerne Doppelunterzüge gestützt wurde. Die Föhren- und Tannenholzbalken mit dem Querschnitt 27/22 cm wurden im Abstand von 80 cm in der Längsrichtung des Kornhauses gelegt und über den Pfeilern mit kräftigen Sattelhölzern unterstützt.

Die Bilder zeigen den Zustand von Unterzügen vor und nach dem Umbau. Auf Abbildung Nr. 1 sind die Gewölbe des Erdgeschosses zu sehen. Abbildung Nr. 2 zeigt die zufolge Biegung sich geöffnete Stoßfuge der Unterzüge, Abbildung Nr. 3 einen zerstörten Pfeiler im dritten Stock. Abbildung Nr. 4 bringt die neu eingebauten eisernen Unterzüge zur Darstellung.

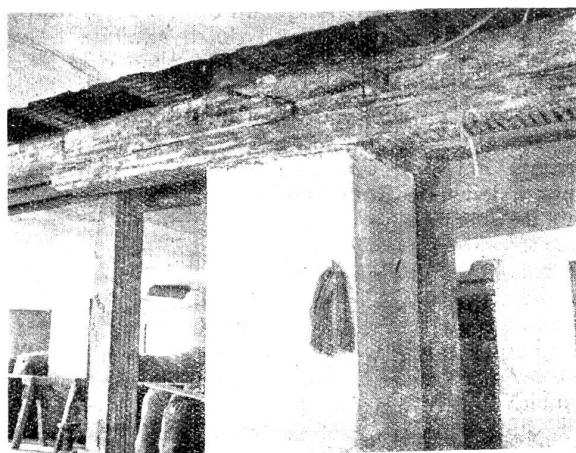
Abbildung Nr. 2.
Geöffnete Stoßfuge über dem Pfeiler.

Die Ursachen für die Baufälligkeit der Unterzüge des Kornhauses mögen einerseits in den Setzungen während der Bauzeit und in diesen Bodensenkungen liegen, sind aber anderseits in den Belastungen durch den Lagerhausbetrieb zu suchen. Daher wurde die Auswechselung der hölzernen gegen eiserne Unterzüge, unter gleichzeitiger Instandstellung schadhafter Pfeiler, dringend nötig.

Es werden wieder Doppelunterzüge eingebaut, bestehend aus Breitflanschträgern DIP 26, mit 800 bzw. 600 mm Abstand, freitragend gestoßen, je alle 2 m durch Rohr und Schraube unter sich verbunden.

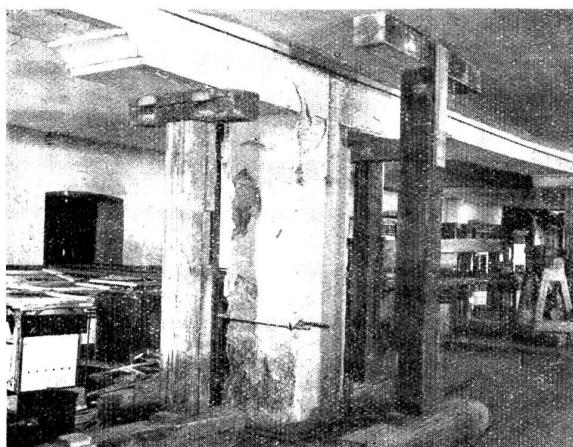
Abbildung Nr. 3.
Schadhafter Pfeiler im III. Stock, äußerlich wahrnehmbare Brucherscheinungen an Unterzug und Sattelhölzern.

Gleichzeitig werden im ersten, zweiten und dritten Stock die Unterzüge und Pfeiler umgebaut. Die Bruchsteinpfeiler sind bis zum dritten Stockwerk noch durchaus gesund und tragfähig; nur unbedeutende Ausbesserungen werden nötig. Im dritten Stock werden die Pfeiler abgebrochen und durch armierte Betonsäulen ersetzt. Dagegen müssen in allen drei Stockwerken die Unterzüge ausgewechselt werden. Nachmessungen ergaben, daß sich im Laufe von bald 200 Jahren das Kornhaus um 17 bis 30 cm seewärts gesenkt hat und die Unterzüge übermäßig durchhingen, teilweise über den Pfeilern gebrochen waren und damit einzelne Pfeiler in Mitleidenschaft zogen. Die fortwährenden Bodensenkungen längs des Bodenseeufers sind eine schon längst bekannte Tatsache. So wurde festgestellt, daß sich der Nullpunkt des Bodenseepegels, an der Südostecke (Landseite) des Kornhauses erstellt, in den Jahren 1890 bis 1930 um 59 mm senkte, d. h. im Jahresdurchschnitt um ziemlich genau 1,5 mm herunterging. Umgerechnet auf die 185 Jahre seit Erstellung des Kornhauses, ergäbe sich eine Senkung von rund 28 cm. Zeugen dieser — wenn auch langsam und ungefährlichen — Bodensenkung sind übrigens auch die alten Häuser

Eine kräftige Eisenerneuerung sichert den Verband der alten Bruchsteinpfeiler im ersten und zweiten Stock, während im dritten Stock, wie schon oben erwähnt, neue armierte Betonsäulen erstellt werden. Zusammen mit dem außerordentlich kräftigen Gebälk wird das Kornhaus nach dem Umbau wieder allen Anforderungen eines Lagerhausbetriebes entsprechen.
