**Zeitschrift:** Illustrierte schweizerische Handwerker-Zeitung : unabhängiges Geschäftsblatt der gesamten Meisterschaft aller Handwerke und Gewerbe

**Artikel:** Verputz und Anstrich

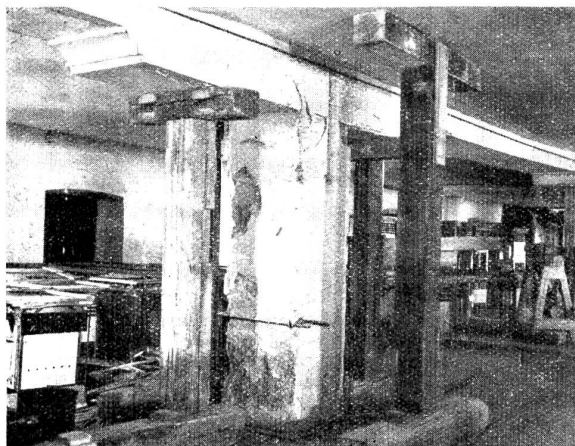
Abbildung Nr. 3.

Schadhafter Pfeiler im III. Stock, äußerlich wahrnehmbare Brucherscheinungen an Unterzug und Sattelhölzern.

Die Ursachen für die Bauauffälligkeit der Unterzüge des Kornhauses mögen einerseits in den Setzungen während der Bauzeit und in diesen Bodensenkungen liegen, sind aber andererseits in den Belastungen durch den Lagerhausbetrieb zu suchen. Daher wurde die Auswechslung der hölzernen gegen eiserne Unterzüge, unter gleichzeitiger Instandstellung schadhafter Pfeiler, dringend nötig.

Die Bilder zeigen den Zustand von Unterzügen vor und nach dem Umbau. Auf Abbildung Nr. 1 sind die Gewölbe des Erdgeschosses zu sehen. Abbildung Nr. 2 zeigt die zufolge Biegung sich geöffnete Stoßfuge der Unterzüge, Abbildung Nr. 3 einen zerstörten Pfeiler im dritten Stock. Abbildung Nr. 4 bringt die neu eingebauten eisernen Unterzüge zur Darstellung.

Gleichzeitig werden im ersten, zweiten und dritten Stock die Unterzüge und Pfeiler umgebaut. Die Bruchsteinpfeiler sind bis zum dritten Stockwerk noch durchaus gesund und tragfähig; nur unbedeutende Ausbesserungen werden nötig. Im dritten Stock werden die Pfeiler abgebrochen und durch armierte Betonsäulen ersetzt. Dagegen müssen in allen drei Stockwerken die Unterzüge ausgewechselt werden. Nachmessungen ergaben, daß sich im Laufe von bald 200 Jahren das Kornhaus um 17 bis 30 cm seewärts gesenkt hat und die Unterzüge übermäßig durchhängen, teilweise über den Pfeilern gebrochen waren und damit einzelne Pfeiler in Mitleidenschaft zogen. Die fortwährenden Bodensenkungen längs des Bodenseeufers sind eine schon längst bekannte Tatsache. So wurde festgestellt, daß sich der Nullpunkt des Bodenseepegels, an der Südostecke (Landseite) des Kornhauses erstellt, in den Jahren 1890 bis 1930 um 59 mm senkte, d. h. im Jahresdurchschnitt um ziemlich genau 1,5 mm herunterging. Umgerechnet auf die 185 Jahre seit Erstellung des Kornhauses, ergäbe sich eine Senkung von rund 28 cm. Zeugen dieser — wenn auch langsamen und ungefährlichen — Bodensenkung sind übrigens auch die alten Häuser

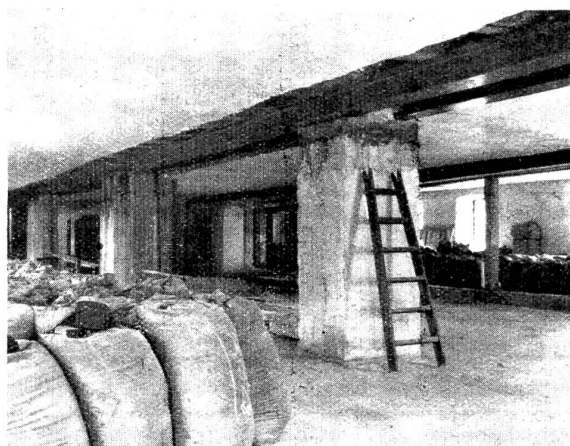
Abbildung Nr. 4.

Neu eingebaute Doppelunterzüge; Pfeiler oben aus armiertem Beton ergänzt.

Es werden wieder Doppelunterzüge eingebaut, bestehend aus Breitflanschträgern DIP 26, mit 800 bzw. 600 mm Abstand, freitragend gestoßen, je alle 2 m durch Rohr und Schraube unter sich verbunden.

Nach Berechnungen des Ingenieurbüros Scheitlin & Hotz in St. Gallen vermochten die bisherigen Unterzüge, unter Annahme heutiger Sicherheiten, nur einer Belastung von 100 kg/m<sup>2</sup> zu genügen. Daß trotzdem während vielen Jahrzehnten bedeutend höhere Lasten gelagert werden konnten, ist auf den guten inneren Verband zurückzuführen. Die neuen Unterzüge sind berechnet für eine Belastung von 800 kg/m<sup>2</sup>, für das Mittelfeld von 400 kg/m<sup>2</sup>.

Eine kräftige Eisernerneuerung sichert den Verband der alten Bruchsteinpfeiler im ersten und zweiten Stock, während im dritten Stock, wie schon oben erwähnt, neue armierte Betonsäulen erstellt werden. Zusammen mit dem außerordentlich kräftigen Gebälk wird das Kornhaus nach dem Umbau wieder allen Anforderungen eines Lagerhausbetriebes entsprechen.
