Ausgrabungen in Augst und Kaiseraugst im Jahre 1976

von Teodora Tomasevic-Buck

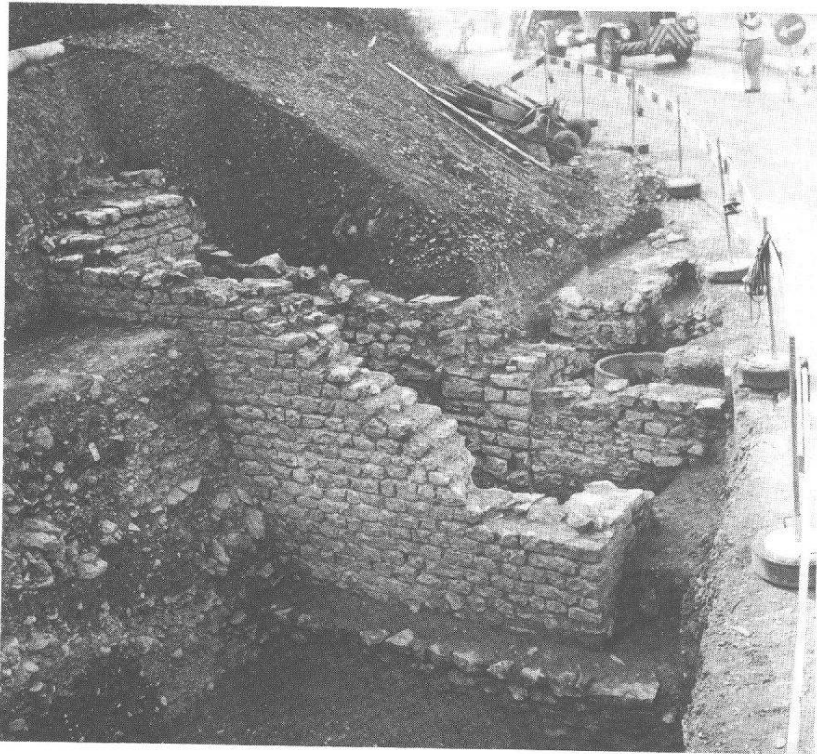
Abb. 1. Augst, Parz. 443/435, Giebenacherstrasse. Bei der Erweiterung der Giebenacherstrasse entdeckte Gebäudeteile. Ansicht von Norden.

Vermutlich sind es zwei Baueinheiten: eine südliche mit starken Stützmauern, die den Hangdruck aufnehmen sollten, mit Keller und Vorraum, die sorgfältig mit Sandsteinplatten ausgelegt waren. Die entdeckten Herdstellen lassen den Bau als Wohnhaus erkennen. Mörtelgussböden, Wandverputz mit Wandmalerei und Bodenheizung zeugen für hohe Wohnqualität. Nördlich schliesst eine zweite Baueinheit an. Beide weisen stellenweise mehrere Umbauten auf, so dass grundsätzlich zwei am Hang gestaffelte Bauperioden erwartet werden können.

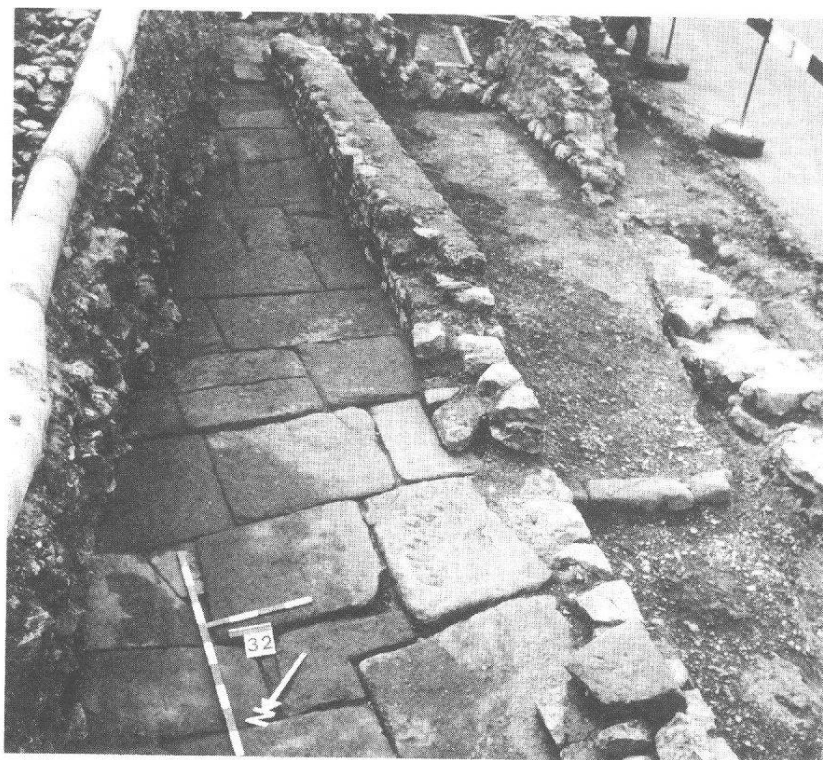
Abb. 3. Augst, Parz. 443/435, Giebenacherstrasse. Pflasterung mit Sandsteinplatten, vermutlich eines Innenhofes mit im Westen angrenzendem Gang. Ansicht von Nordwesten.

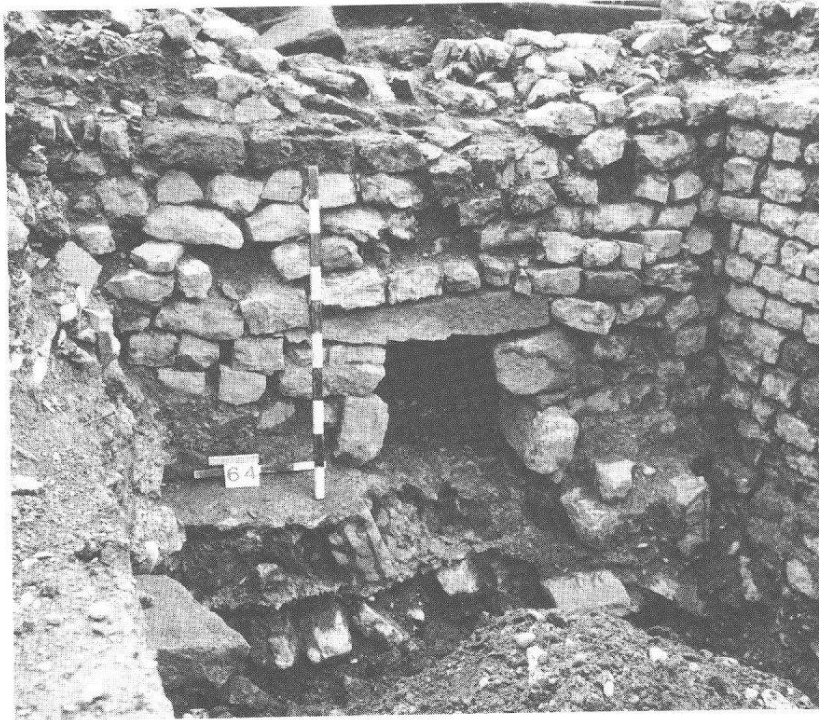
Abb. 4. Augst, Parz. 443/435, Giebenacherstrasse. Öffnung in der MR 3, die in Zusammenhang mit einem südlich an die Mauer angrenzenden Auffangbecken für Regenwasser steht. Ansicht von Nordwesten.

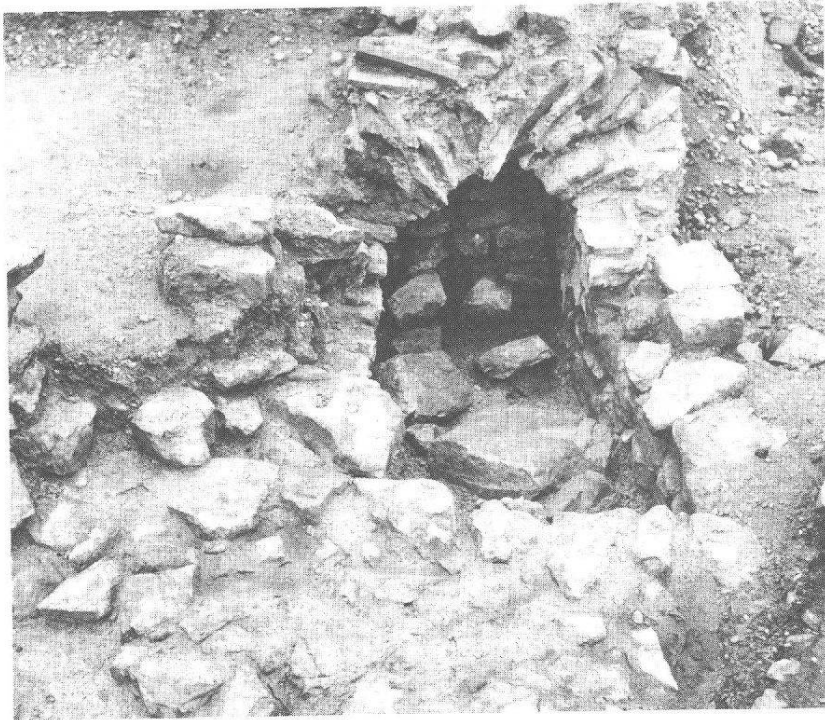
Abb. 5. Augst, Parz. 443/435, Giebenacherstrasse. Kanalöffnung mit Gewölbe, ausgeführt mit Flachziegeln. Im Hintergrund sind Kalkbruchsteine sichtbar, mit denen die Öffnung bei Aufgabe der ursprünglichen Funktion vermauert wurde.

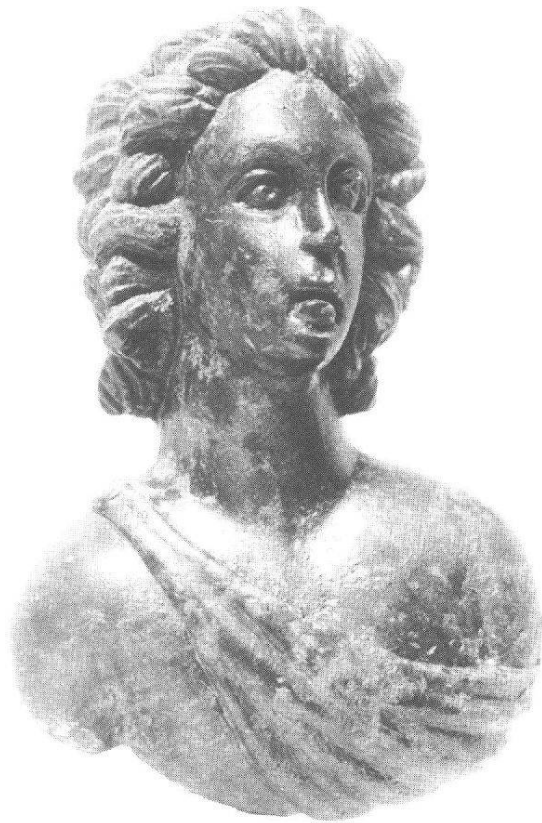
Abb. 6. Augst, Parz. 443/435, Giebenacherstrasse. Applike aus Bronze, die im Raum westlich des Stützpfeilers, Abb. 2, zum Vorschein gekommen ist.

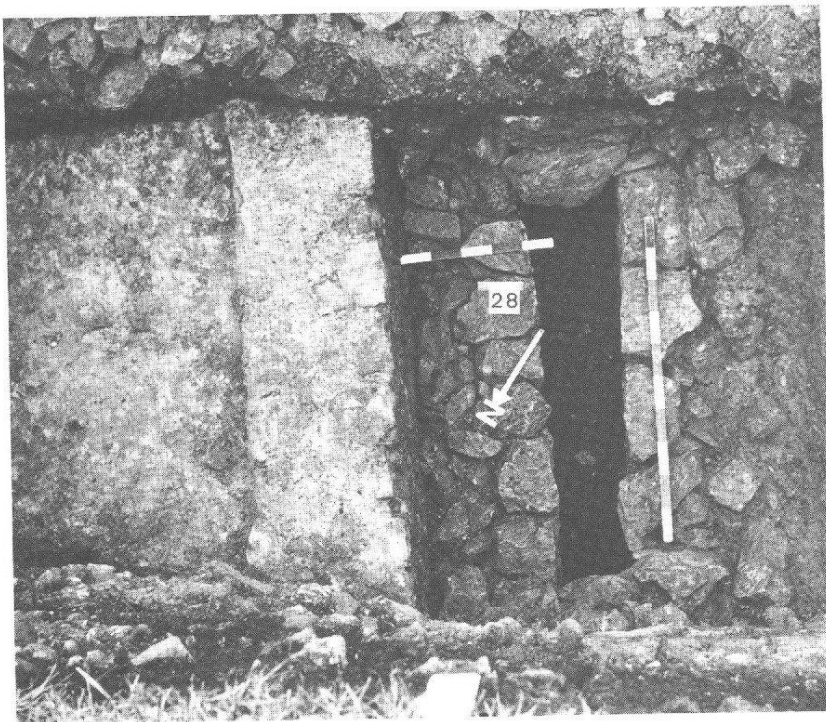
Abb. 8. Augst, Parz. 532/536/237, Curia. MR 6 mit dem parallelverlaufenden Abwasserkanal, nachdem die Deckplatten abgenommen worden sind. Ansicht von Norden.

Die Untersuchung stellte zwei Bauperioden an der Basilikastützmauer fest. Anschliessend nach Norden war ein massiver Kieskörper zu beobachten, der ohne Zweifel einen Strassenzug widerspiegelt. Ferner erschien eine Nord-Süd-orientierte 1,70 m breite Mauer, die in einer zweiten Bauperiode nur noch 0,90 m breit aufgestockt worden war. Die Überbauung läuft im Norden mit bemalten, mörtelverputzten Räumen und einem Abwasserkanal aus. Auch hier sind zwei Umbauten belegt.

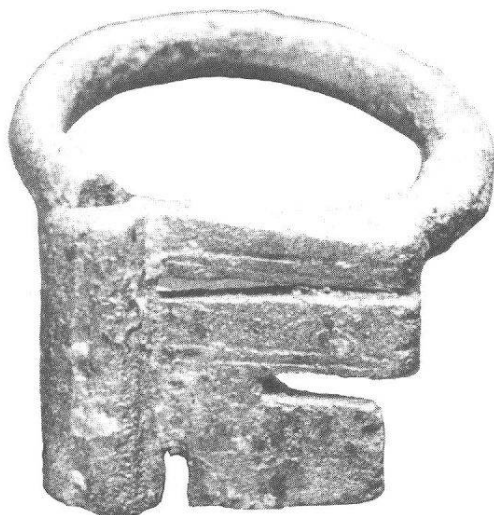
Abb. 9. Augst, Parz. 532/536/237, Curia. Schlüsselring aus Bronze.

Funde: 58 Stück: Ein Bronzefingerringsschlüssel und ein bearbeiteter Knochengriff werden wegen ihrer Qualität besonders hervorgehoben.

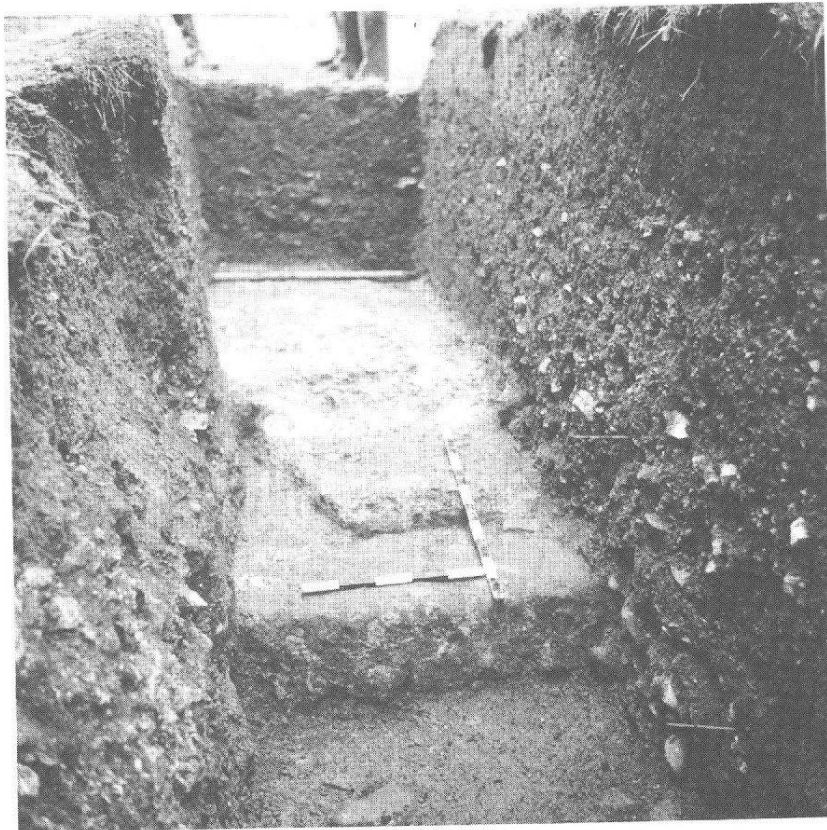
Abb. 11. Augst, Parz. 239, Forum. Bodenbelag der Taberne an der Nordostecke des Forums. Ansicht von Nordosten.

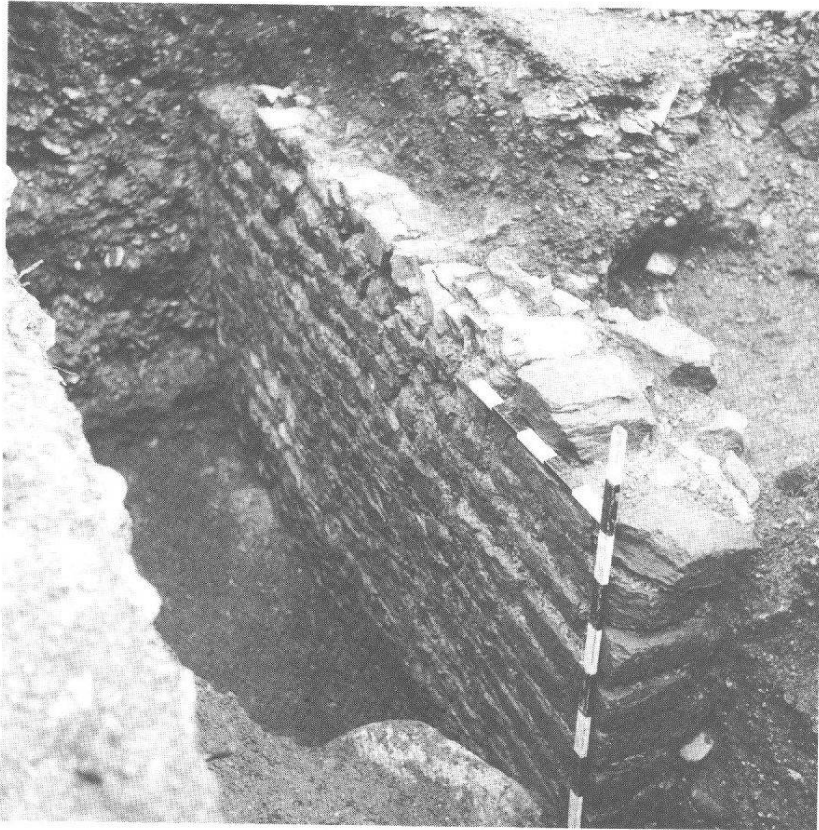
Abb. 12. Augst, Parz. 239, Forum. Trennwand zwischen zwei Tabernen, die sekundär an der Westfront des Forums angebaut wurde. Ansicht von Nordwesten.

Eine Sondierung wurde zwischen dem Basilikaweg und unserer «grünen Baracke» an der Giebenacherstrasse geöffnet, um die Nordwestecke des Forums erfassen zu können. Die andere befand sich an der Südseite der Garage Giebenacherstrasse 25, um die Westfront des Forums zu eruieren. Im westlichen Sondierschnitt am Basilikaweg legten wir einen Nord-Süd-orientierten Mauerzug mit einem nach Westen anschliessenden Mörtelgussboden frei. Der östliche gab die Lage einer Mauertrennung zwischen zwei Ladenräumen an der Westfront des Forums preis.

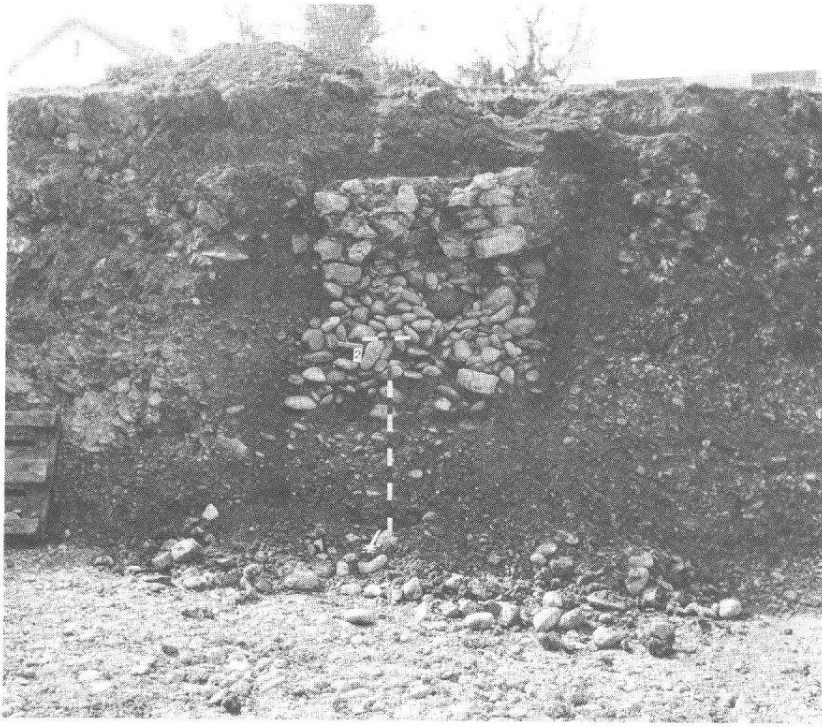
Abb. 13. Augst, Parz. 101, Berger. Mauer im Südprofil der Baugrube mit Fundamentpackung aus Kieselbollen und aufgehendem Mauerwerk mit Kalkbruchsteinen gemauert. Ansicht von Norden.

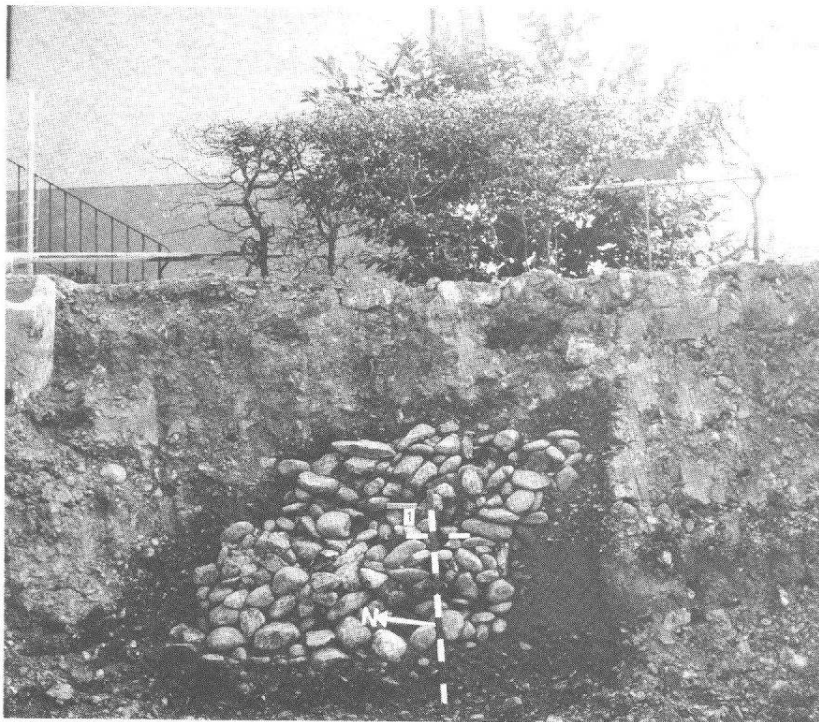
Abb. 14. Augst, Parz. 101, Berger. Fundamentpackung aus Kieselbollen im Ostprofil der Baugrube. Ansicht von Westen.

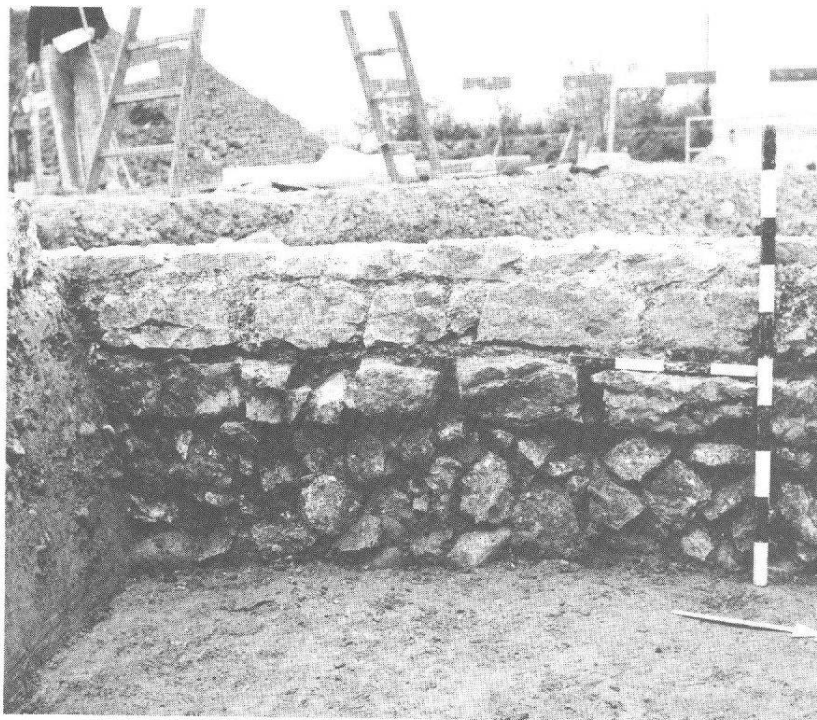
Abb. 16. Kaiseraugst, Parz. 234, Fächer. Detail der Gebäudewestfront, Fundament, Vorfundament und aufgehendes Mauerwerk aus Kalkbruchsteinen. Ansicht von Nordosten.

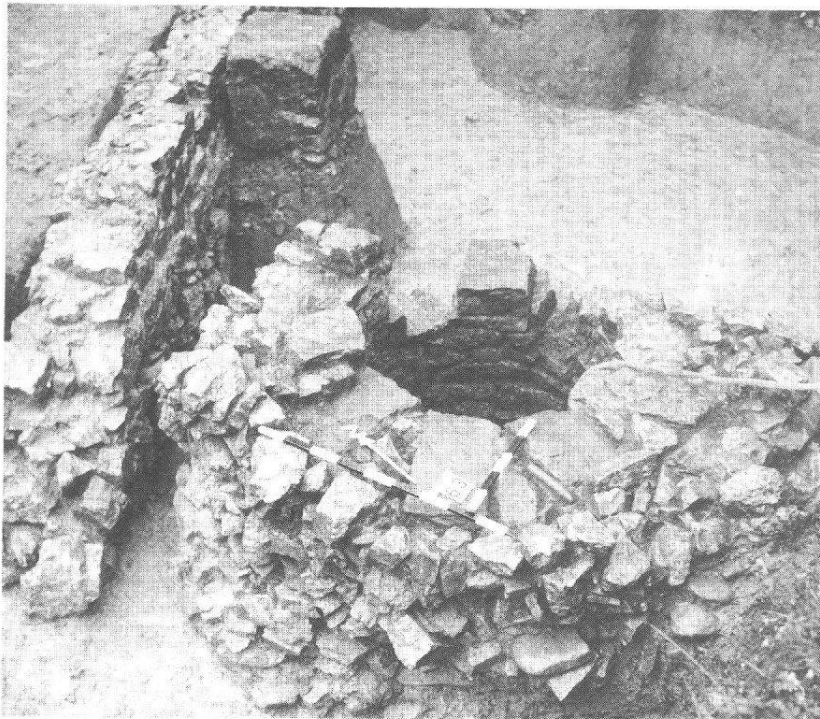
Abb. 18. Kaiseraugst, Parz. 157, Abdankungshalle am Friedhof. Freigelegter und zum Teil ausgehobener Brunnen. Ansicht von Südwesten.

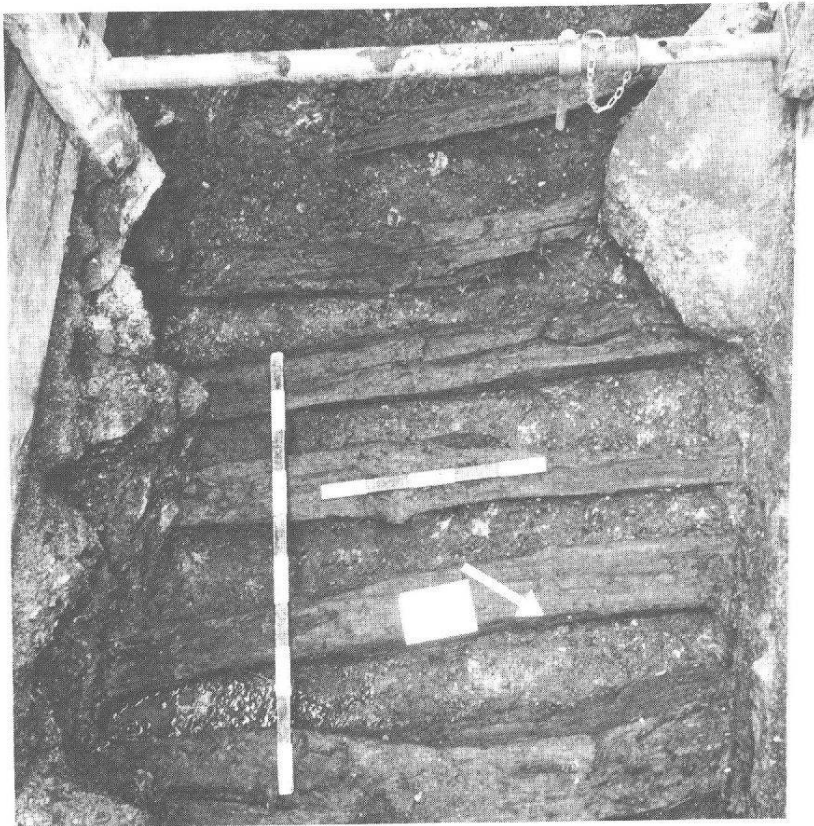
Abb. 22. Kaiseraugst, Parz. 1, Dorfstrasse. Holzrost aus Eichenbalken. Ansicht von oben.

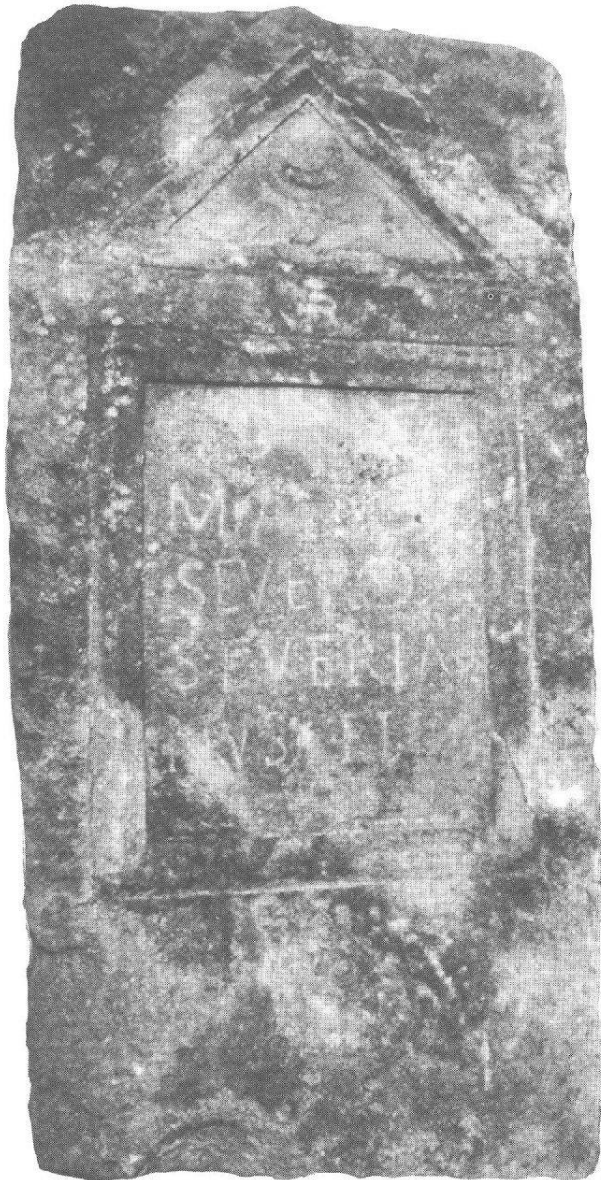
Abb. 24. Kaiseraugst, Parz. 1, Dorfstrasse. Grabstein mit Giebel bekrönt, den eine Mondsichel ziert. Die Inschrift D·M/M·ATTIO·/SEVERO·/SEVERIA/NUS·FIL nennt einen Angehörigen der Familie Attius, die auch durch andere Inschriften in Augusta Raurica bezeugt ist.

Funde: 753 Stück. Besonders zu erwähnen ist ein unbeschädigter Grabstein in Zweitverwendung als Baustein aus dem Los 1.

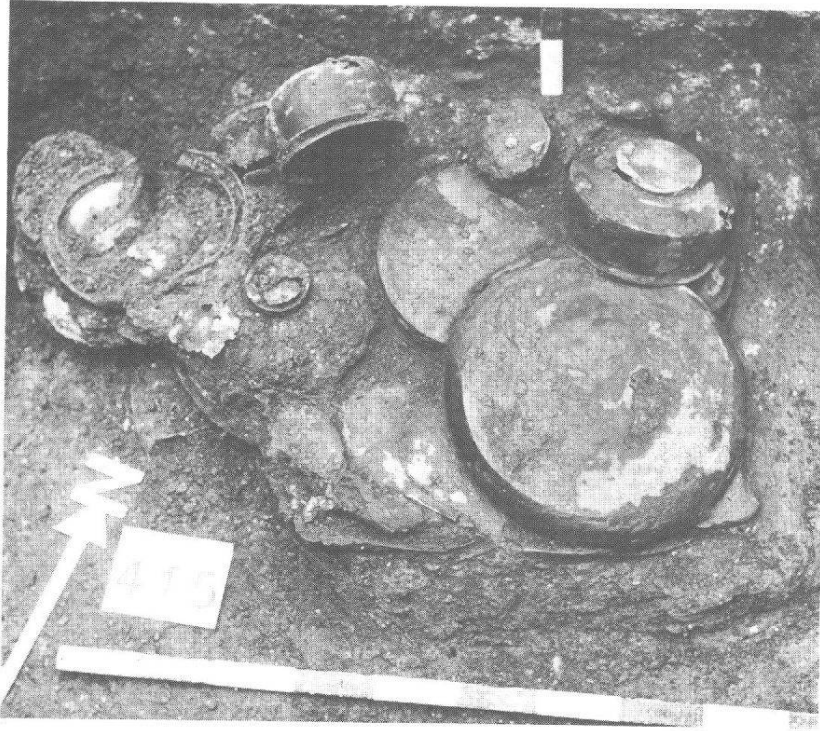
Abb. 25. Kaiseraugst, Parz. 1, Dorfstrasse. Bronzedepotfund in Fundlage bei der Freilegung. Oben rechts im Bild neben der Wandknickschüssel eine der beiden entdeckten Statuetten aus Bronze.

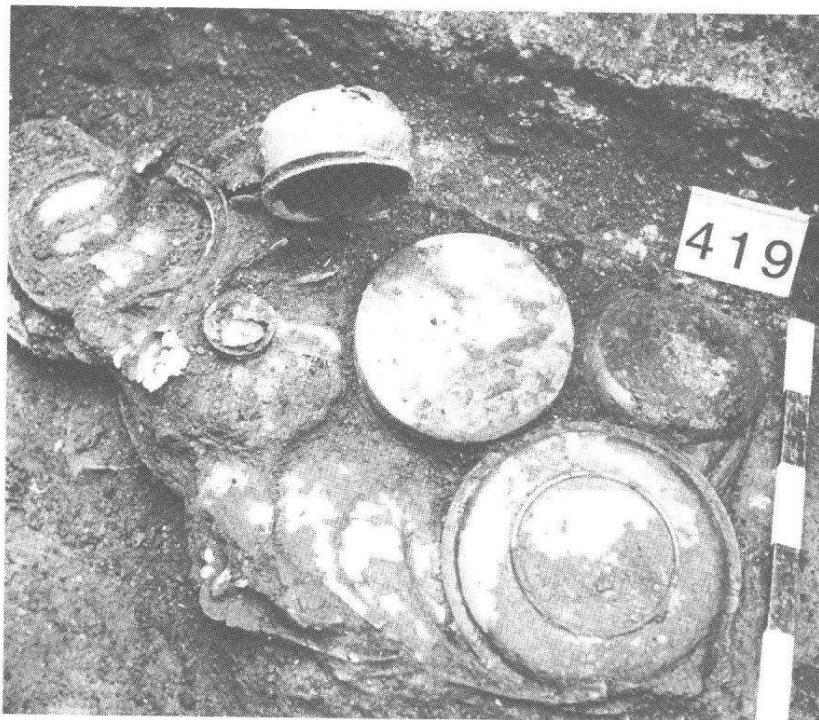
Abb. 26. Kaiseraugst, Parz. 1, Dorfstrasse. Bronzedepotfund, Detail der Fundlage nach dem Entfernen mehrerer Gefässe. Vergleiche dazu Abb. 25.

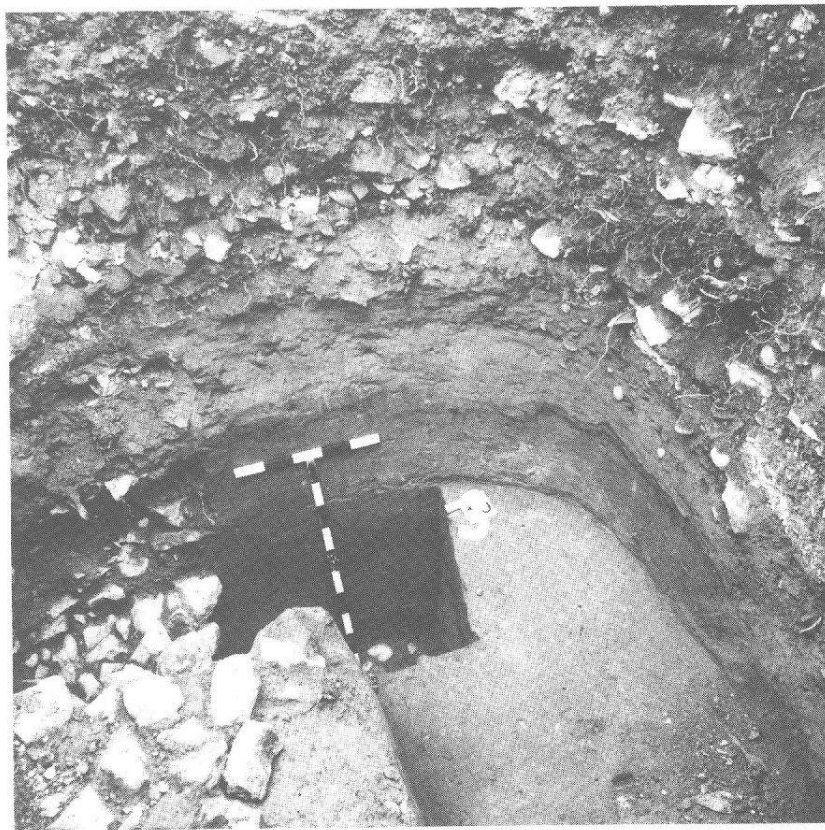
Abb. 29. Kaiseraugst, Parz. 72, Parkplatz Restaurant Löwen. Sondierung mit Profil an der Nordseite der Südkastellmauer. Ansicht von Südosten.

Nach unseren Berechnungen sollte die Kastellmauer mit ihrer Südfront im Sondierloch erscheinen. Um so grösser war unsere Überraschung, als wir beim Abtiefen den Verlauf der Mauer nach Süden verschoben vorfanden. Wir erfassten einen Teil der Mauerbreite mit der Nordfront. Da eine Ausdehnung der Sondierung nach Süden, um die Mauerbreite zu erfassen, wegen dem fixierten Baumbestand nicht in Frage kam, begnügten wir uns mit dem ergänzungsbedürftigen Resultat.

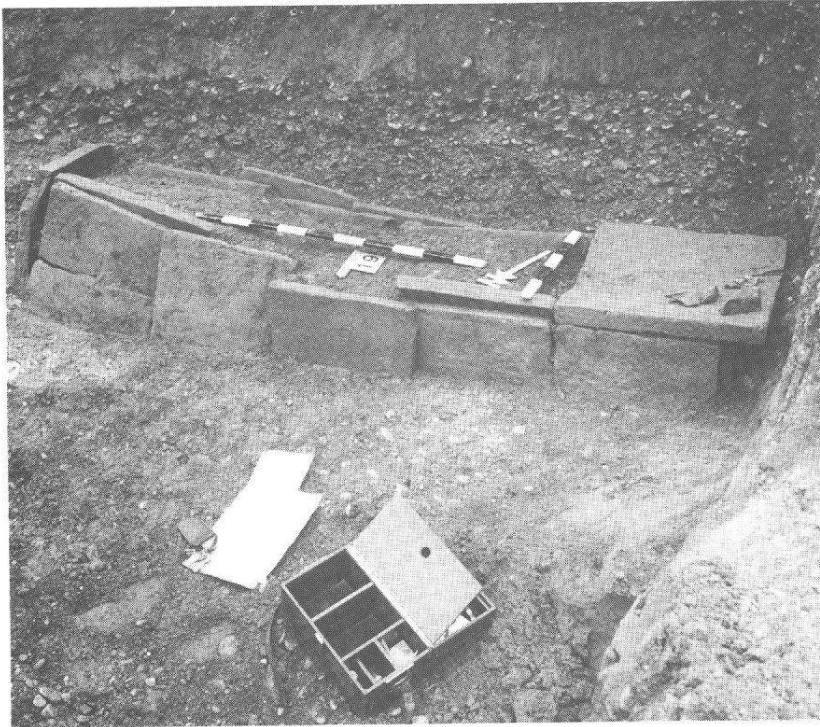
Abb. 34. Pratteln, Parz. 2055, Katholisches Pfarreizentrum. Grab 6: Ziegelgrab mit Flachziegeln eingefasst und zugedeckt. Ansicht von Norden bei der Freilegung.

Es wurden neun Gräber als Körperbestattungen entdeckt und freigelegt. Eines davon wies eine besonders mit Dachziegeln ausgeführte Ummauerung auf. Über die Geschlechtszugehörigkeit und das Alter der Verstorbenen werden erst weitere Untersuchungen Aufschluss geben. Die Erwartung, die Ausdehnung des Gräberfeldes nach Osten zu erfassen,

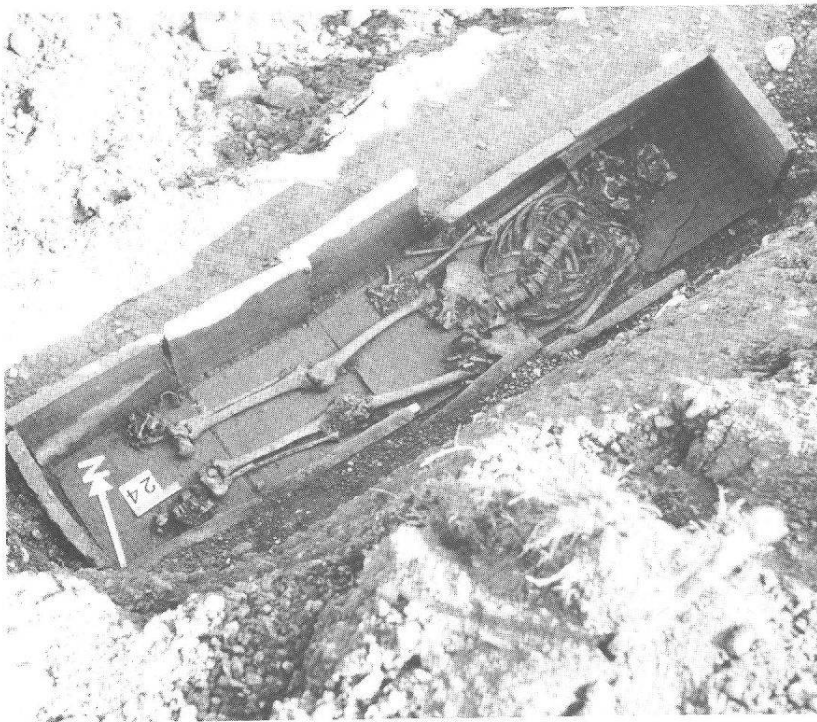
Abb. 35. Pratteln, Parz. 2055, Katholisches Pfarreizentrum. Grab 6 nach Entfernung der Deckplatten. Die Bestattung ist Ost-West-orientiert mit Zuwendung nach Westen. Ansicht von Südwesten.
