Artikel: Ausgrabungen in Augst und Kaiseraugst im Jahre 1978

Ausgrabungen in Augst und Kaiseraugst im Jahre 1978

Teodora Tomasevic-Buck

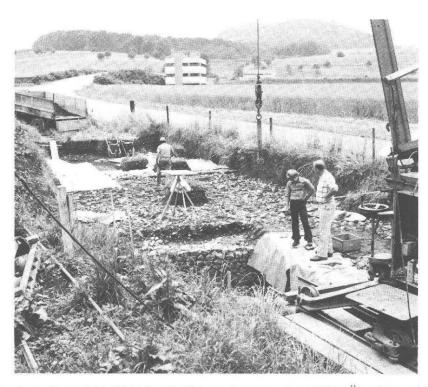
Abb. 1 Augst, Parz. 106.3/82.01, Los 2, Giebenacherstrasse, Ins. XXXI. Übersicht auf die Ausgrabungsfläche von Norden.

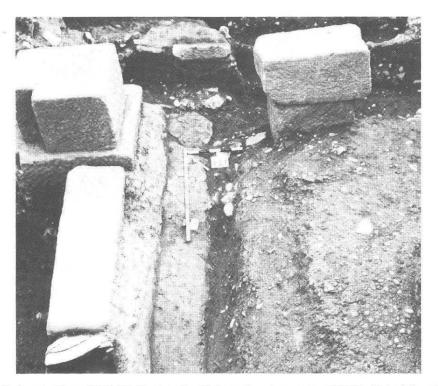
· Abb. 7 Augst, Parz. 106.3/82.01, Los 2, Giebenacherstrasse, Ins. XXXI. Eckpfeiler der Ostporticus mit den Schwellensteinen. Ansicht von Nordwesten.

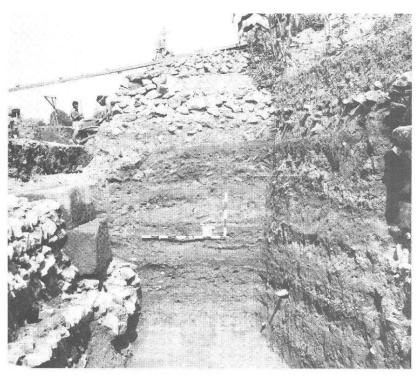
Abb. 13 Augst, Parz. 82.01/56.2, Los 3, Giebenacherstrasse, Ins. XXXVII. Profil mit Schichtenabfolge quer durch die Westporticus, bis auf die Spuren der Holzbauperiode. Säulenstellung in der Porticusmauer belegt mit zwei übereinandergeschichteten Sandsteinquadern. Ansicht von Südosten.

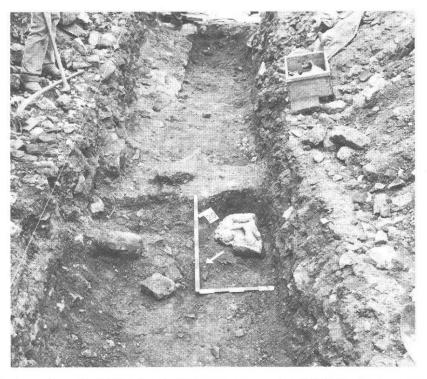
Abb. 15 Augst, Parz. 82.01/56.2, Los 3, Giebenacherstrasse, Ins. XXXVII. Oststrassengraben der Hohwartstrasse mit dem Liebespaar-Relief am Fundort, nachdem der Stein umgedreht worden ist. Ansicht von Nordwesten.

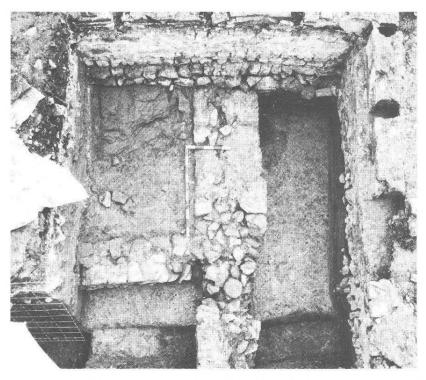
Abb. 23 Augst, Parz. 76.1, O. Wyttenbach, Ins. XXXIV/XXXV. Verschiedene Bauperioden, eine ältere in Stein, eine jüngere in Riegeltechnik ausgeführt. Deutlich sichtbar die einzelnen Aussparungen für die senkrechten Riegelhölzer. Aufsicht vom Kran aus.

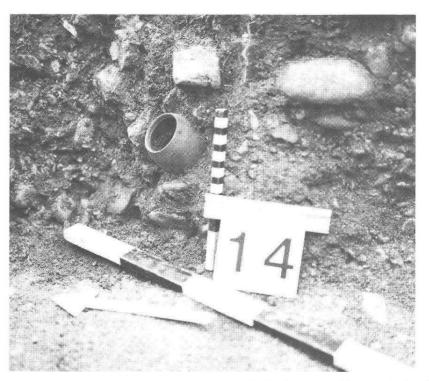
Abb. 35 Kaiseraugst, Parz. 218, R. Hungerbühler. Profil durch den Töpferofen mit dem letzten Brandgut, einem eiförmigen Becher in der Fundlage. Ansicht von Westen.

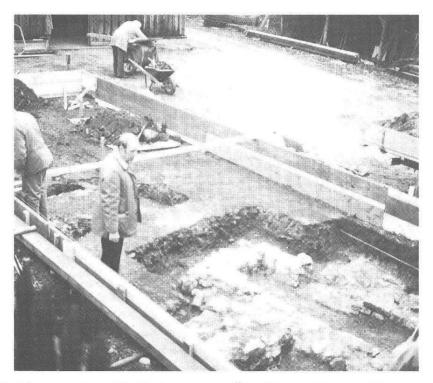
Abb. 44 Kaiseraugst, Parz. 207, Kraftwerkstrasse. Überblick von Norden auf freigelegtes, vermutlich nachrömisches Mauerwerk.

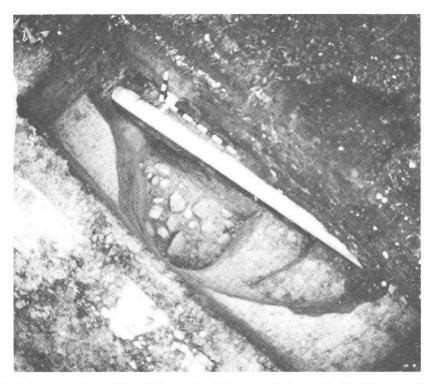
Abb. 47 Kaiseraugst, Parz. 103, F. Schütz. Eine der Gruben am Nordrand des Grabungsareales. Aufsicht von Süden.
