Zeitschrift: Jahresberichte aus Augst und Kaiseraugst
Herausgeber: Augusta Raurica
Band: 8 (1988)

Artikel: Ausgrabungen in Augst im Jahre 1982
Autor: Tomasevic Buck, Teodora
DOI: <https://doi.org/10.5169/seals-395462>

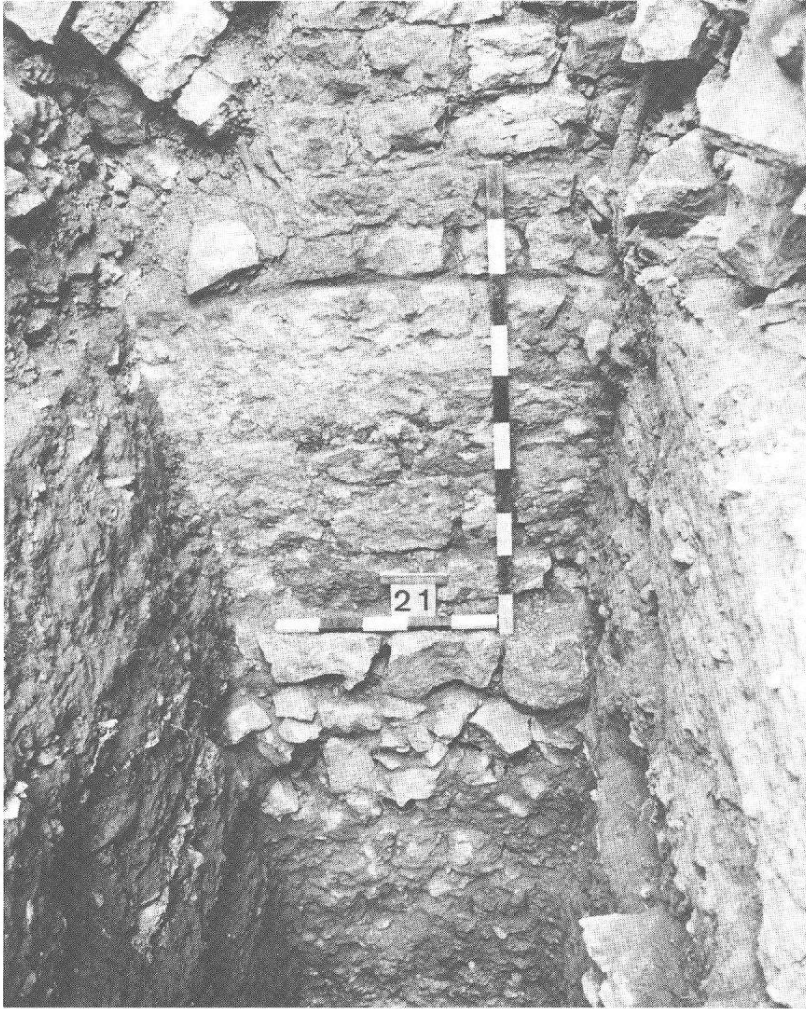
Abb. 34 Augst, FTS-Projekt, Parz. 435/654, Insula 6. Detail zu Abb. 33. Hausmauer (MR 3) mit Fundamentpackung aus Kalkbruchsteinen, vorspringendem Vorfundament, 6 Steinlagen der älteren und 5 Steinlagen der jüngeren Bauperiode darüber sowie der Türöffnung in der Sturzlage. Ansicht von Süden.
