Zeitschrift: Jahresberichte aus Augst und Kaiseraugst

Herausgeber: Augusta Raurica

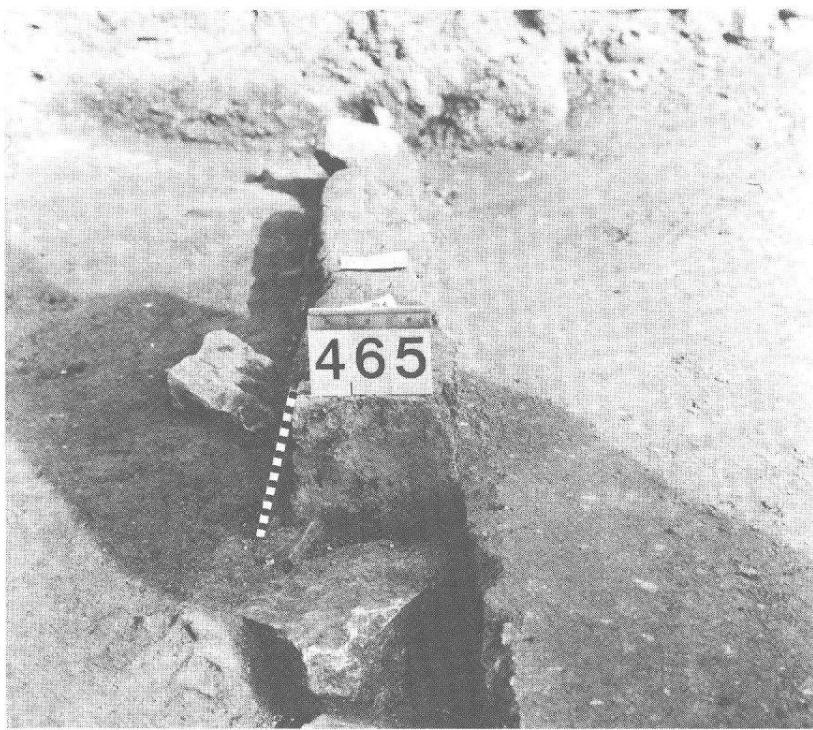
Abb. 9 Augst, H. Moritz, Parz. 1027. Los D, Profilansicht des Lehmstampfkerns (MR 90), im Vordergrund Unterlagssteine der Mauer. Ansicht von Süden.

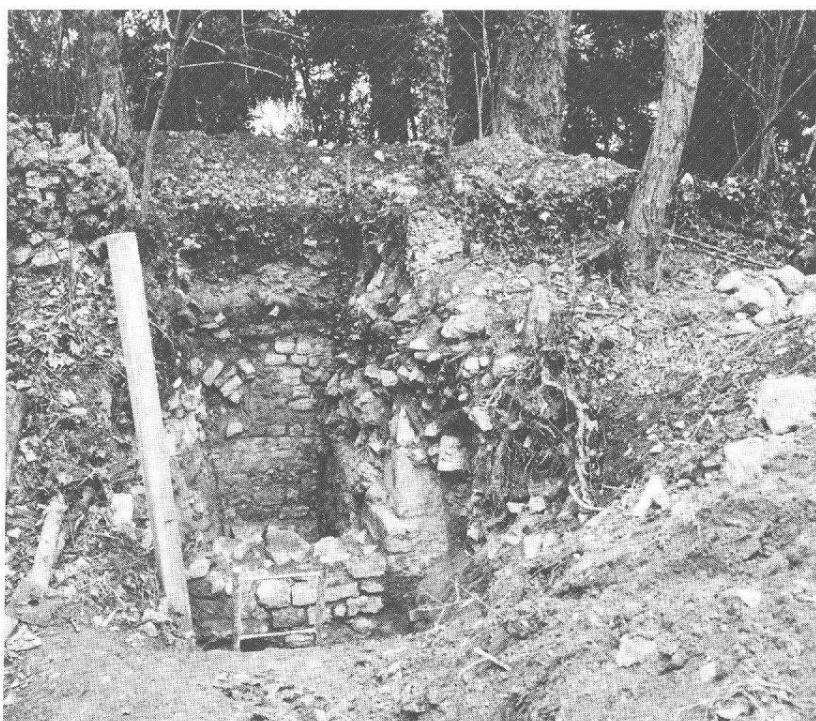
Abb. 33 Augst. FTS-Projekt, Parz. 435/654, Insula 6. Die Hausmauer, MR 3, mit der Türöffnung in Sturzlage im Hintergrund und Porticusmauer (MR 4) im Vordergrund. Auf der Porticusmauer, rechts im Ostprofil des Suchschnittes sind die als Unterlage der Porticusstütze dienenden Sandsteinquader sichtbar. Ansicht von Süden.

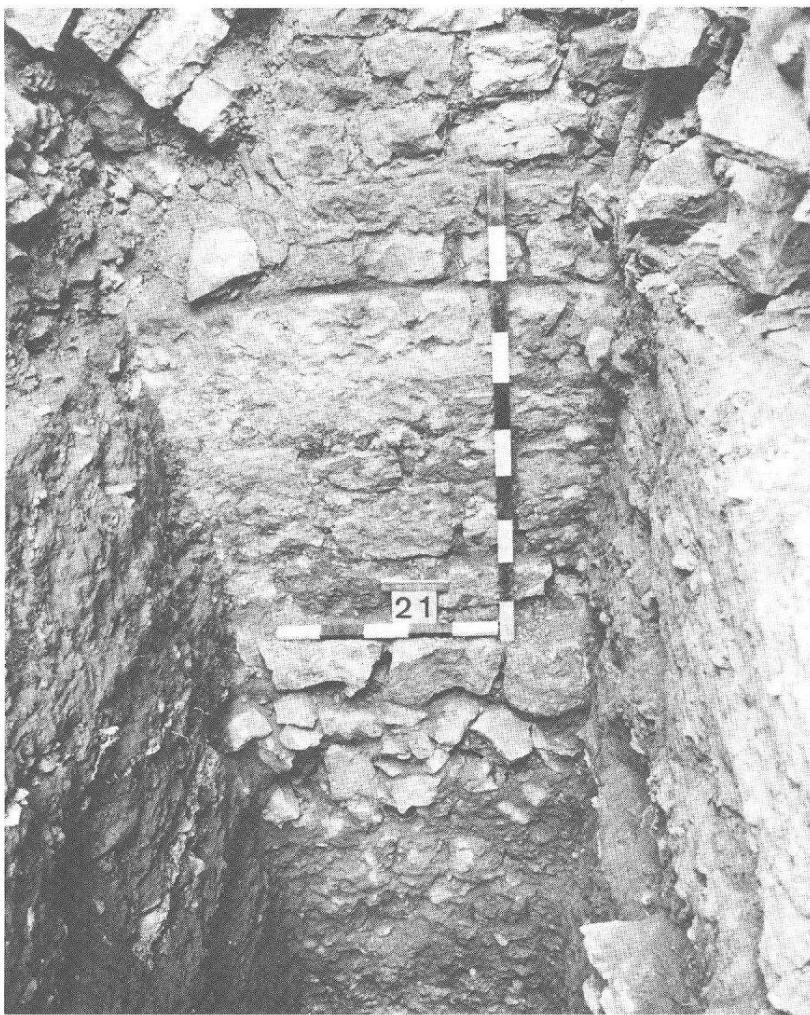
Abb. 34 Augst, FTS-Projekt, Parz. 435/654, Insula 6. Detail zu Abb. 33. Hausmauer (MR 3) mit Fundamentpackung aus Kalkbruchsteinen, vorspringendem Vorfundament, 6 Steinlagen der älteren und 5 Steinlagen der jüngeren Bauperiode darüber sowie der Türöffnung in der Sturzlage. Ansicht von Süden.
