Zeitschrift: Jahresberichte aus Augst und Kaiseraugst
Herausgeber: Augusta Raurica
Band: 9 (1988)

Augst BL., Theater-NW-Ecke 1986/87. Das Süd-Nord durch die ganze Grabung verlaufende Profil 19 (zur Lage s. Abb. 15). Beachte:

Augst BL, schematisches Längsprofil Süd-Nord durch die Grabung von 1986/87 (von Osten gesehen), M. 1:40.
1 noch 6 m hoch erhaltener, konservierter Teil der Bühnenmauer.
2 Strebenpfeiler 4 (vgl. Abb. 5 und 127)
3 Strebenpfeiler 3
4 Strebenpfeiler 2 (Abb. 146-149)
5 oben erhaltene Fundamentquader-Lage; direkt unter dem aufgehenden Handquader-Mauerwerk (Nr. 1)

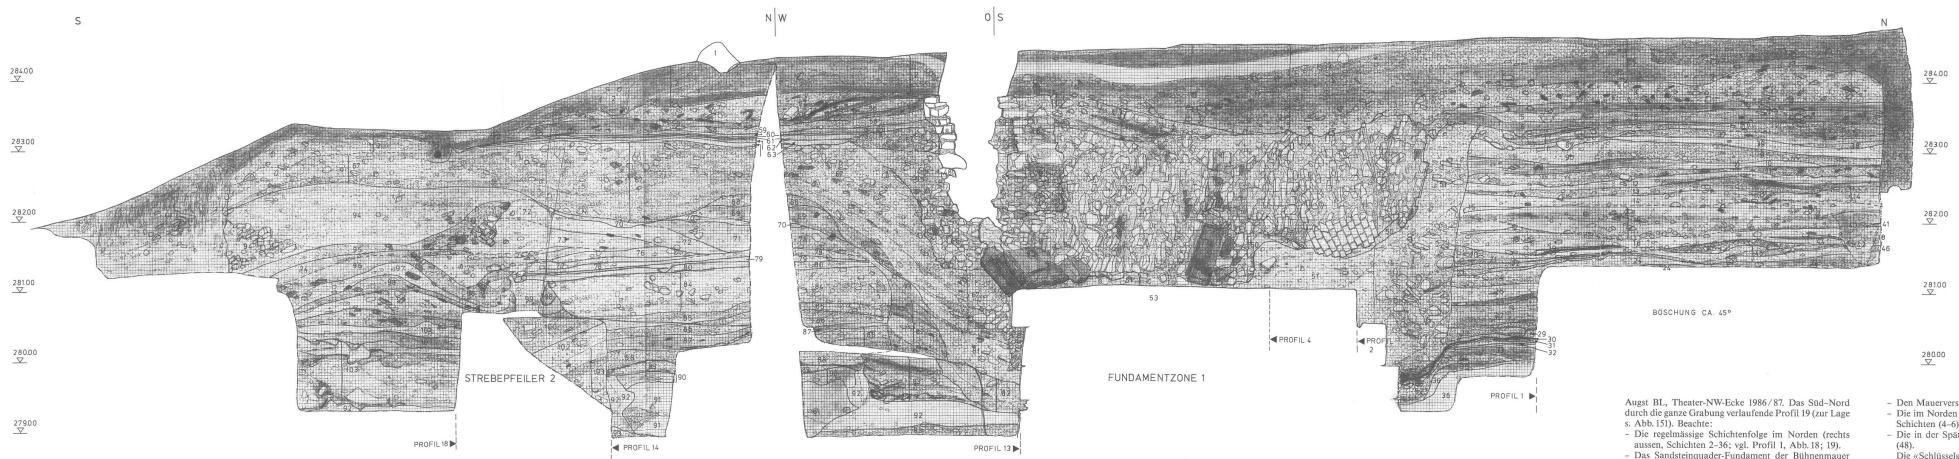
- Die regelmäßige Schichtenfolge im Norden (rechts) der Schichten 2-36; vgl. Profil 1, Abb. 18; 1986.
- Das Sandsteinmauer-Fundament der Bühnenummauer (53: OK drittunterste Lage).

- Die Fundamentgrubenfüllungen (52, 81, 82).
- Die Fundamentgrubenöffnungen vom Rat der Bühnenummauer in den Fundamentgräben (51, 67) und auf dem Fundament (50, 51).

- Die im Süden (links) geschnittenen Strebepeiler 2 (unterhalb 103)
- Den Mauerversturz (47, 66).
- Die im Norden darauf ziehenden jüngsten römischen Schichten (4-6).

- Die in der Spätzeit auf den Versturz gesetzte Mauer (40).
- Die «Schlüsselstellen» im Kontaktbereich zwischen älterer Schichtenfolge im Norden, Bühnenummauer-Fundament und dem Mauerrest sind auch mit Profil 3 (Abb. 11) abgebildet, das etwas weiter westlich als Profil 19 liegt (vgl. Abb. 3). Sämtliche im Text zitierten Schichtnummern beziehen sich auf Profil 3 (Abb. 11).

- Vgl. das parallel orientierte, schematische Längsprofil Beilage 2.

M. 1:40.

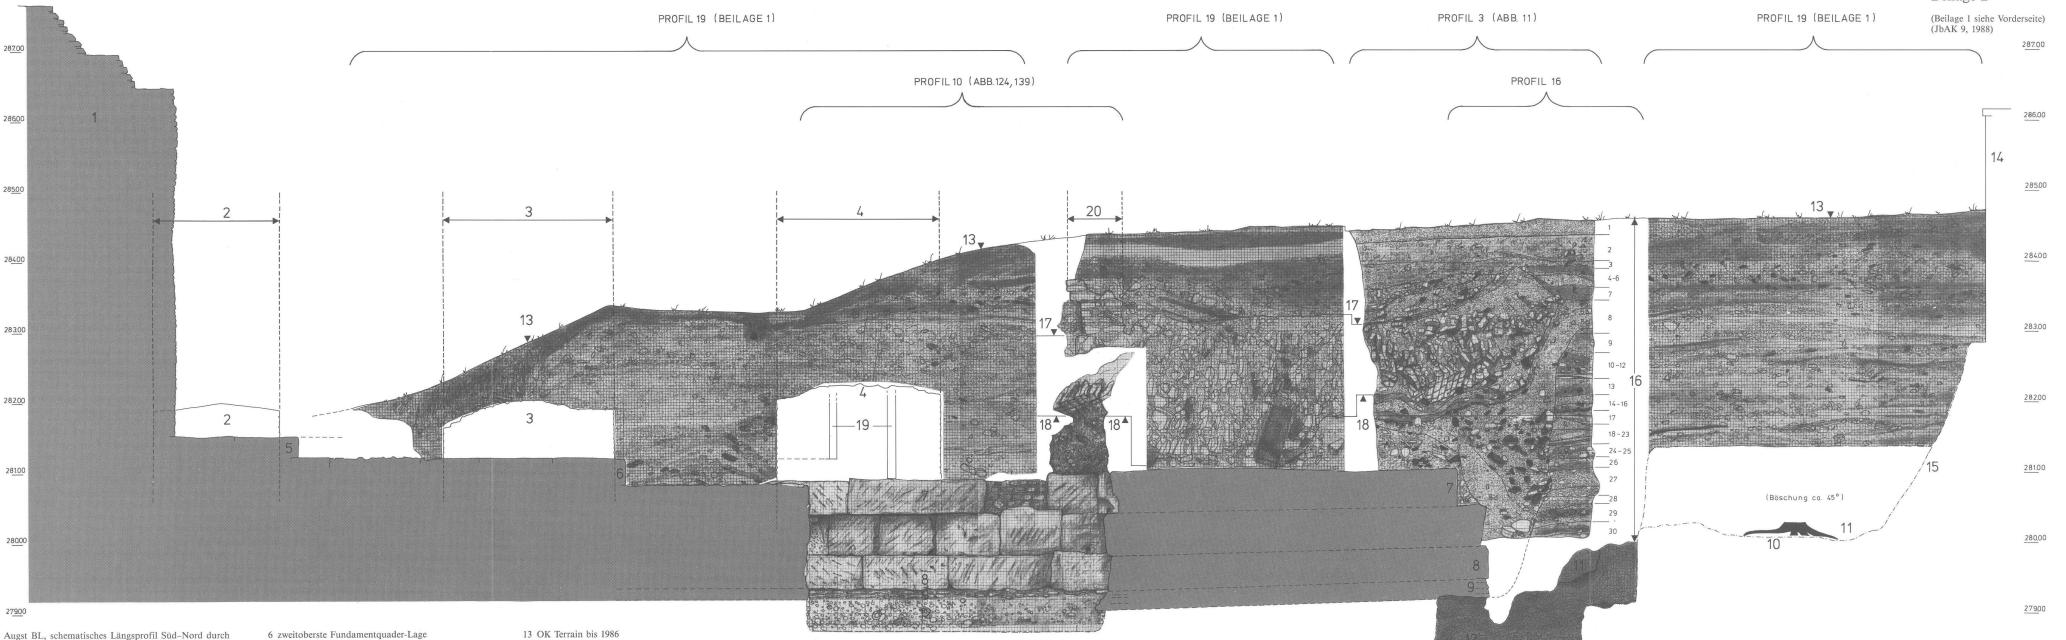
Beilage 2

- 6 zweitoberste Fundamentquader-Lage
- 7 drittoberste Fundamentquader-Lage (Abb. 145)
- 8 unterste (fünfte) Fundamentquader-Lage
- 9 Mörtelbogen; plattig; dunkelgrauem Mergelkalk (nog. Stinkkalk; Abb. 136)
- 10 Baumstrunk an der Basis der untersten Kulturschicht (Abb. 20-25)
- 11 oben erhaltener grauer Lehm
- 12 ansteckender Glazialkalk
- 13 OK Terrain bis 1986
- 14 WC-Gebäude (1986)
- 15 Grotte; sehr schräg angebohrt (Einsturzgefahr; daher hier keine Profilkodikumentation)
- 16 Stratigraphie: Schichtnummern nach Profil 1 (= Grundlage für die Phasen 1-22; Abb. 18; S. 60ff.)
- 17 Mauerversturz (Abb. 162)
- 18 UK Mauerrest (Abb. 176)
- 19 Balkenegative in Strebenpfeiler 2 (Abb. 148; 149)
- 20 spätromische Mauer auf dem Versturz.
