Zur Chronologie und Typologie der drei Theaterbauten von Augusta Rauricorum (Augst BL)

Die vorläufigen Ergebnisse der Grabung 1990.51, Fläche 3 (Region 2A, Giebenacherstr. 22, Parzelle 521)

Peter-Andrew Schwarz

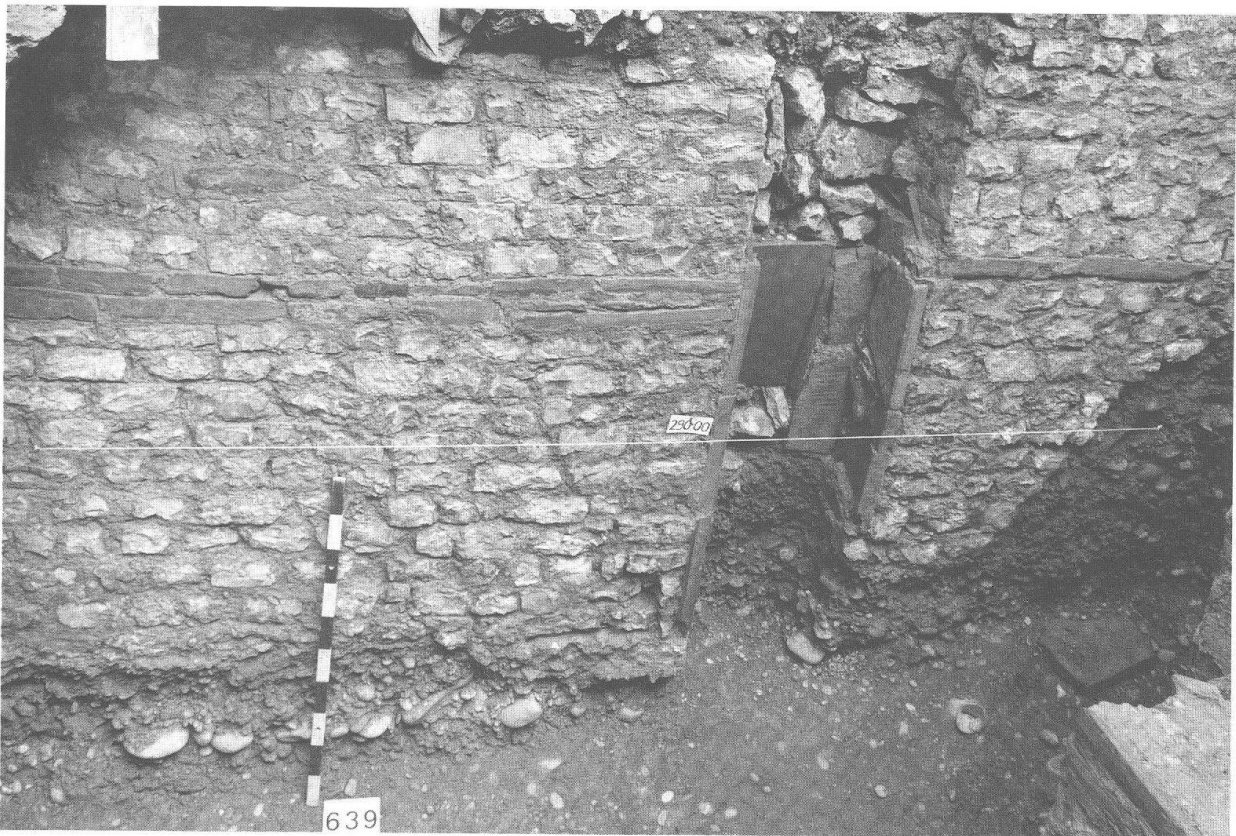
Abb. 10 Augst BL, Grabung 1990.51, Fläche 3. Ansicht der Mauer 5 im vortheaterzeitlichen Keller (Phasen 1 und 2). Zur Lage vgl. Abb. 9.

Mauer 12 weist einen durchgehenden, doppelten Durchschuss aus tegulae-Bruchstücken (Abb. 12) auf und ist – wie der kellerseitige Teil von Mauer 5 (Abb. 10) – mit einem sorgfältig ausgeführten Fugenstrich versehen (Abb. 16).

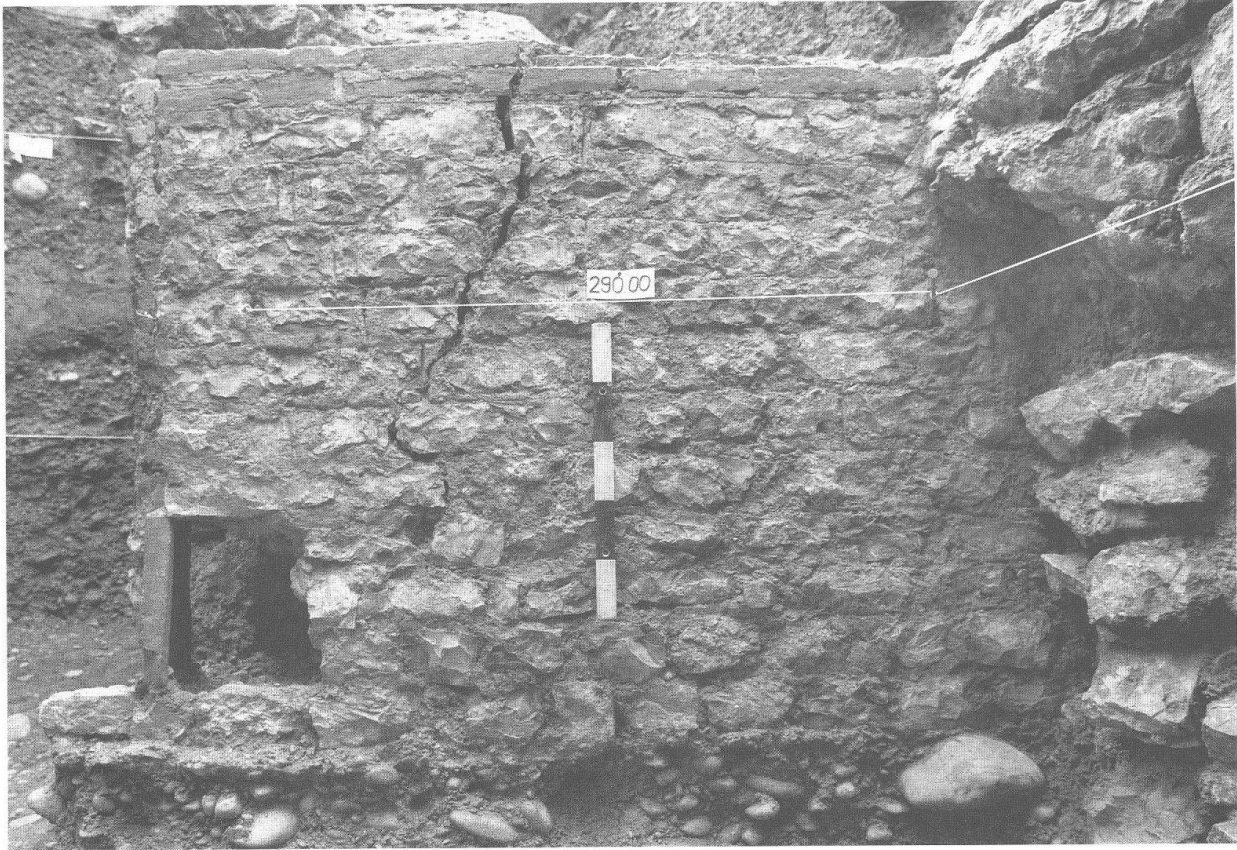
Abb. 12 Augst BL, Grabung 1990.51, Fläche 3. Ansicht der Mauer 12 im vortheaterzeitlichen Keller (Phasen 1 und 2). Rechts im Bild ist das Fundament des in Phase 4 errichteten, an die Mauer 12 anstossenden Strebepfeilers 2 (MR 9) des 1. Theaters zu erkennen. Zur Lage vgl. Abb. 9.

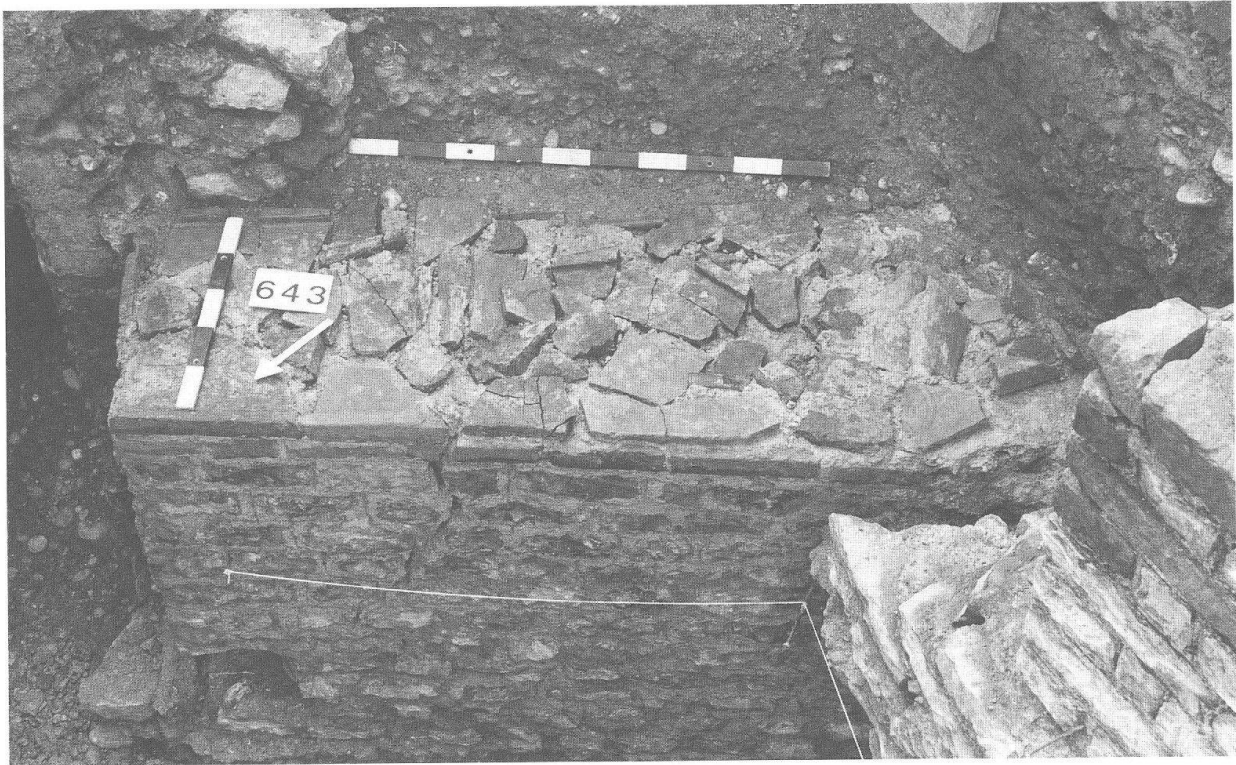
Abb. 17 Augst BL, Grabung 1990.51, Fläche 3. Aufsicht auf den freigelegten, aus tegulae-Bruchstücken bestehenden Ziegeldurchschuss in Mauer 12. Vorne links im Bild ist der Strebepfeiler 2 (MR 9) des 1. Theaters zu erkennen.

Die in Augst – namentlich an den Monumentalbauten²⁷ – verschiedentlich nachgewiesenen Ziegeldurchschüsse dienten in erster Linie dazu, das aufgehende Mauerwerk vor der aufsteigenden Bodenfeuchtigkeit zu schützen resp. die Mauern trocken zu halten²⁸.

Die in regelmässigen Abständen eingemauerten Ziegeldurchschüsse dienten zudem als Ausgleichsschichten, die einerseits vertikale Senkungsrisse verhinderten, andererseits aber auch die Handquader der Mauerchalen fest mit dem Mauerkerne verbanden³⁰.

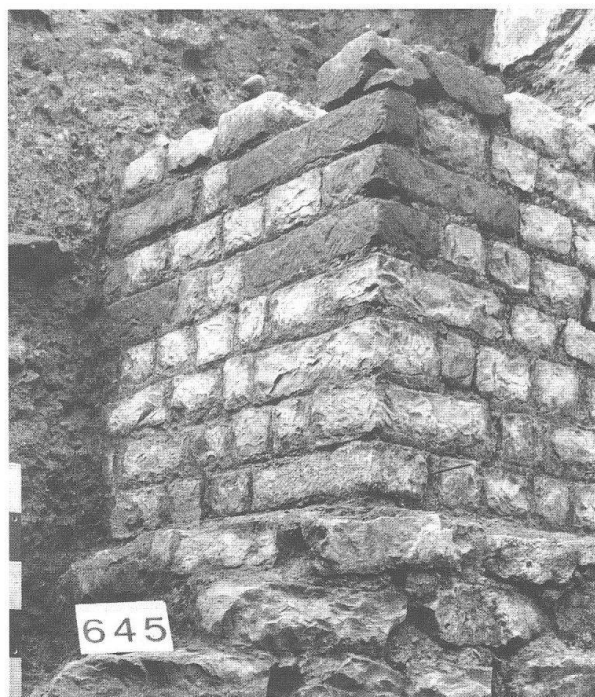
Abb. 35 Augst BL, Grabung 1990.51, Fläche 3. Detail des z.T. aus Sandsteinen bestehenden Eckverbandes von Strebepfeiler 2.

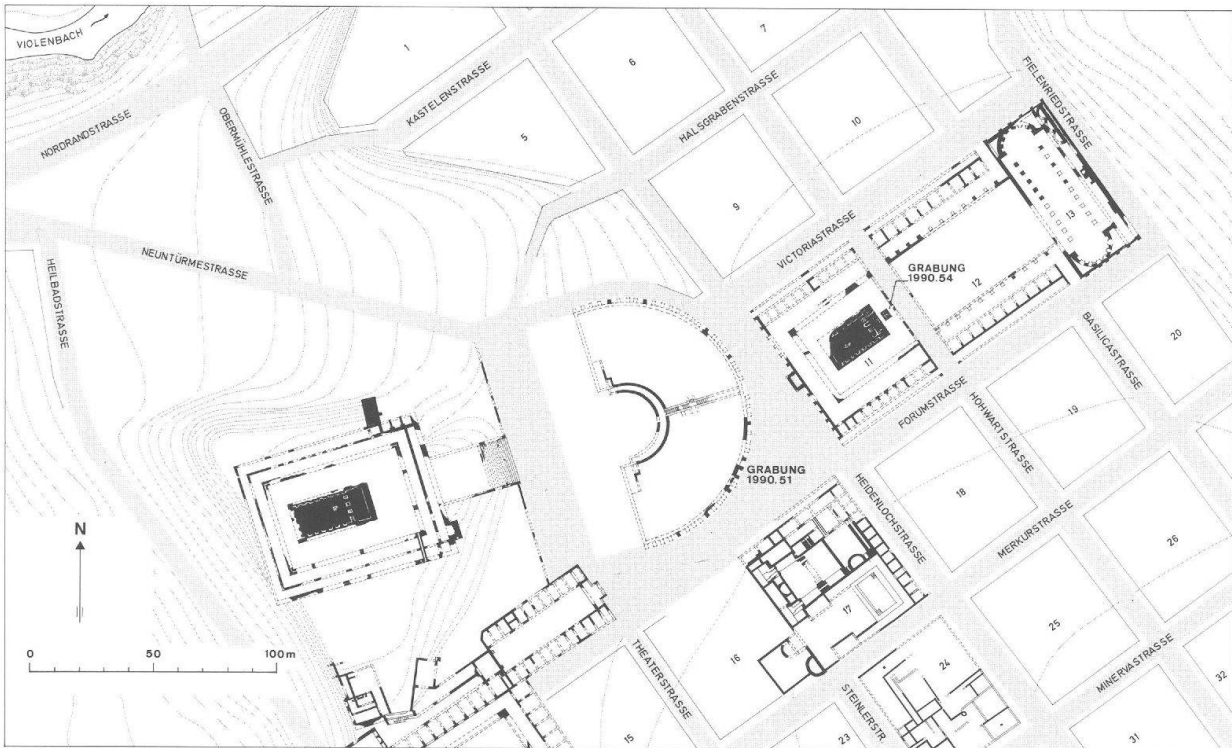
Abb. 40 Augst BL, Region 1 und 2. Ausschnitt aus dem Stadtkern von Augusta Rauricorum mit der archäologisch nachgewiesenen Bebauung aus 2. Drittel des 1. Jahrhunderts (zum Forum vgl. auch Schwarz 1991B, Abb. 3 und 4). M. 1:300.

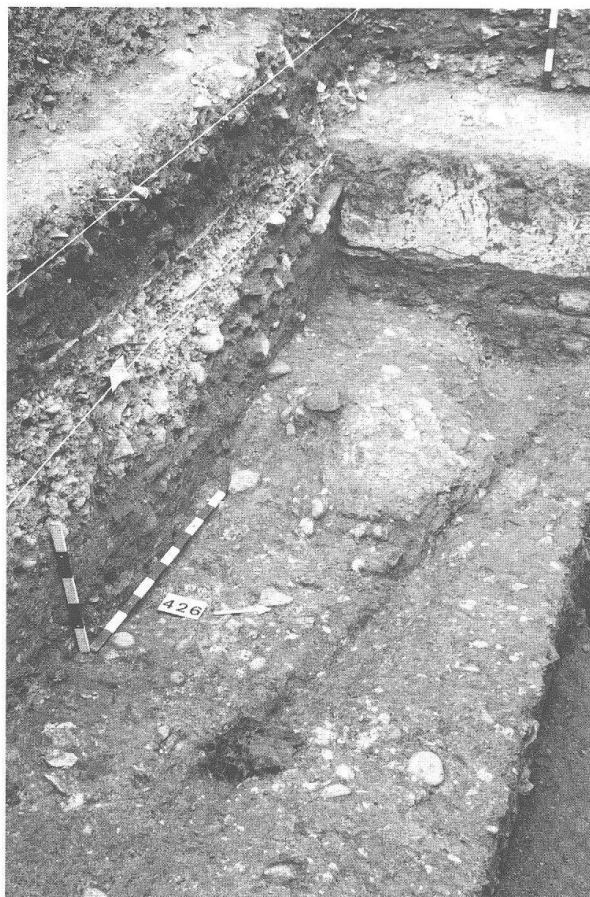
Abb. 64 Augst BL, Grabung 1990.51, Fläche 3. Freigelegtes Negativ eines als nicht wiederverwertbares Bauholz in den Planieschichten der Phase 10 «entsorgten» Holzbalkens. Im Hintergrund ist die Umfassungsmauer 3 des 2. Theaters zu erkennen.

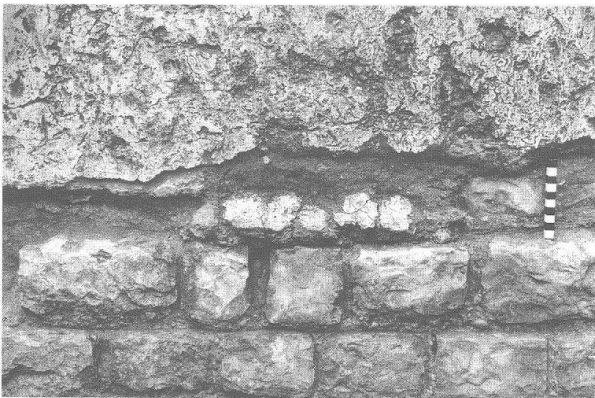
Abb. 68 Augst BL, Grabung 1990.51, Fläche 3. Detail des Verputzes des 2. Theaters an der Umfassungsmauer 3 des 1. bzw. 2. Theaters. Der auf einem schmalen Absatz sitzende Verputzwulst liegt auf derselben Höhenkote wie die bei den Umbauarbeiten in Phase 10 eingebrachte Planie wie resp. der älteste Gehhorizont der Phase 11 (zur Lage vgl. Beilage 1, B.D.F).
