Zur Chronologie und Typologie der drei Theaterbauten von Augusta Rauricorum (Augst BL)

Die vorläufigen Ergebnisse der Grabung 1990.51, Fläche 3 (Region 2A, Giebenacherstr. 22, Parzelle 521)

Peter-Andrew Schwarz

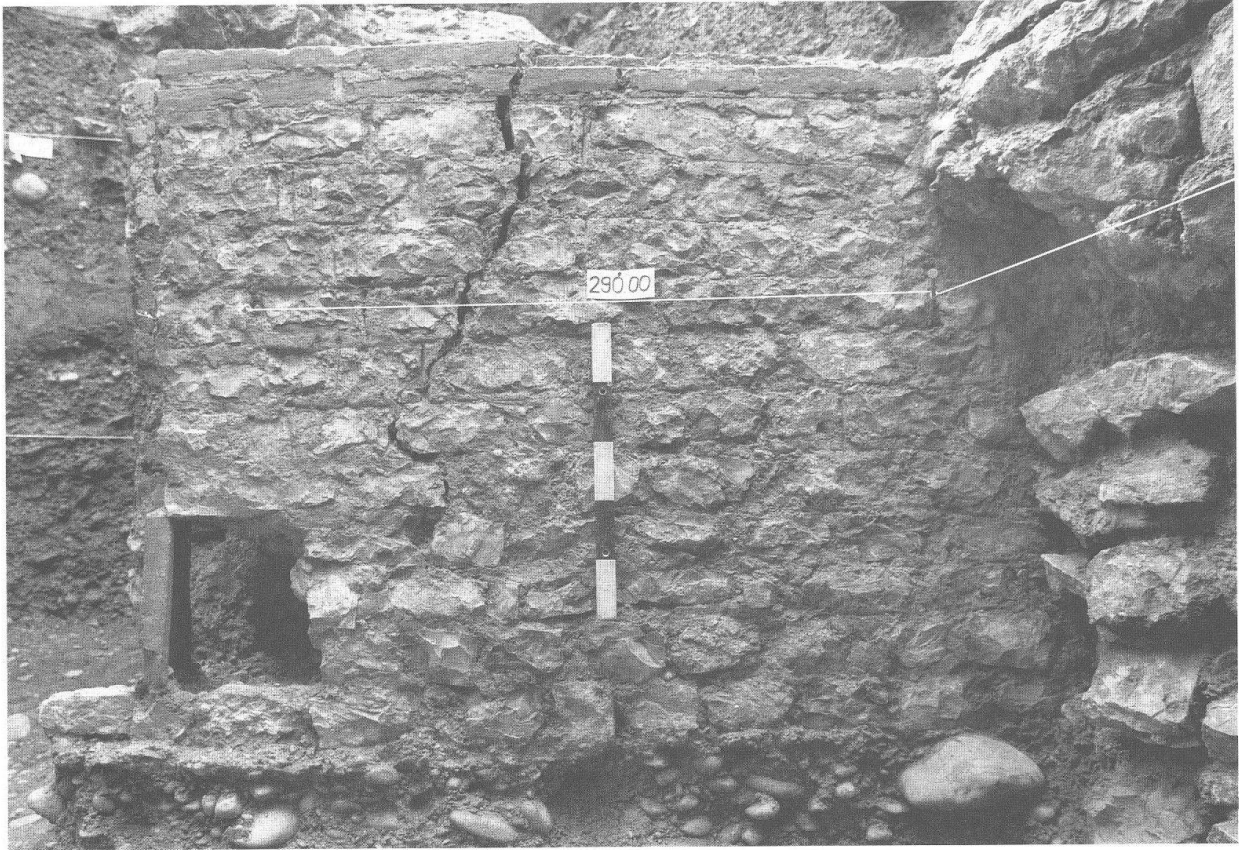
Abb. 12 Augst BL, Grabung 1990.51, Fläche 3. Ansicht der Mauer 12 im vortheaterzeitlichen Keller (Phasen 1 und 2). Rechts im Bild ist das Fundament des in Phase 4 errichteten, an die Mauer 12 anstossenden Strebepeilers 2 (MR 9) des 1. Theaters zu erkennen. Zur Lage vgl. Abb. 9.

Mauer 12 weist einen durchgehenden, doppelten Durchschuss aus tegulae-Bruchstücken (Abb. 12) auf und ist – wie der kellerseitige Teil von Mauer 5 (Abb. 10) – mit einem sorgfältig ausgeführten Fugenstrich versehen (Abb. 16).

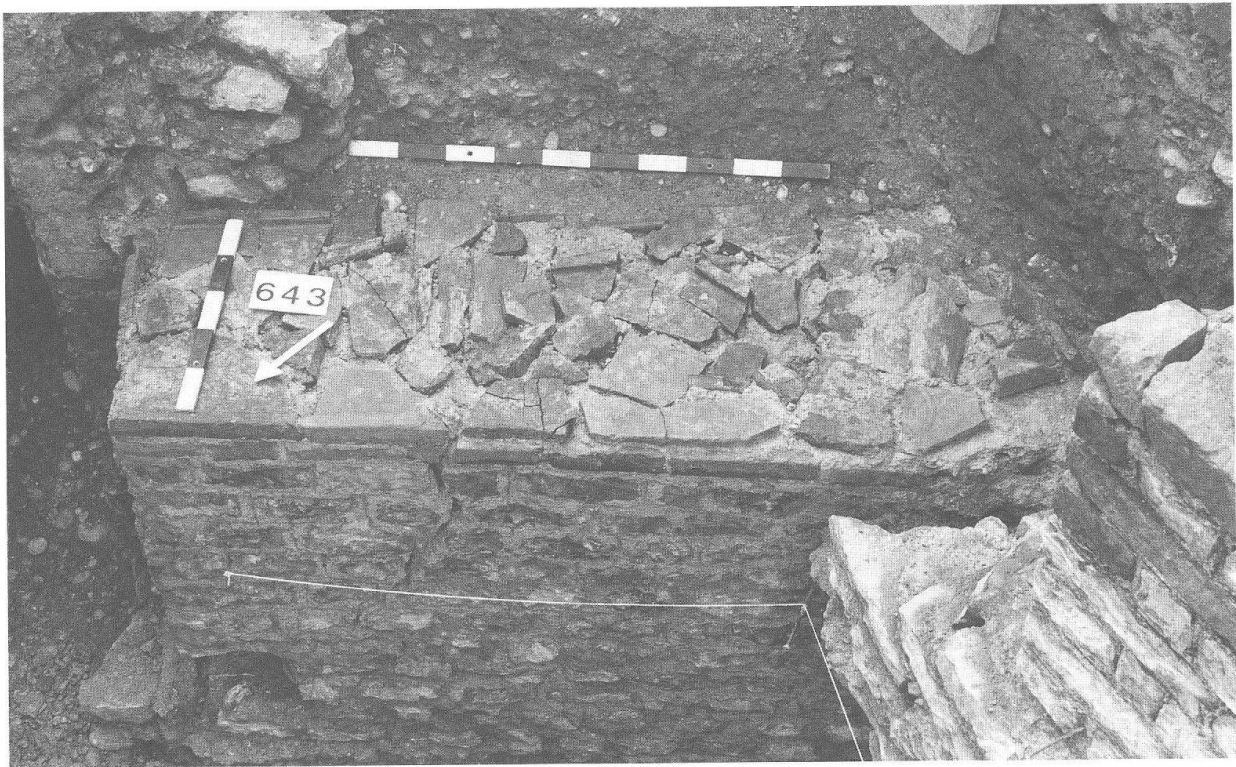
Abb. 17 Augst BL, Grabung 1990.51, Fläche 3. Aufsicht auf den freigelegten, aus tegulae-Bruchstücken bestehenden Ziegeldurchschuss in Mauer 12. Vorne links im Bild ist der Strebepfeiler 2 (MR 9) des 1. Theaters zu erkennen.

Die in Augst – namentlich an den Monumentalbauten²⁷ – verschiedentlich nachgewiesenen Ziegeldurchschüsse dienten in erster Linie dazu, das aufgehende Mauerwerk vor der aufsteigenden Bodenfeuchtigkeit zu schützen resp. die Mauern trocken zu halten²⁸.

Die in regelmässigen Abständen eingemauerten Ziegeldurchschüsse dienten zudem als Ausgleichsschichten, die einerseits vertikale Senkungsrisse verhinderten, andererseits aber auch die Handquader der Mauerchalen fest mit dem Mauerkerne verbanden³⁰.

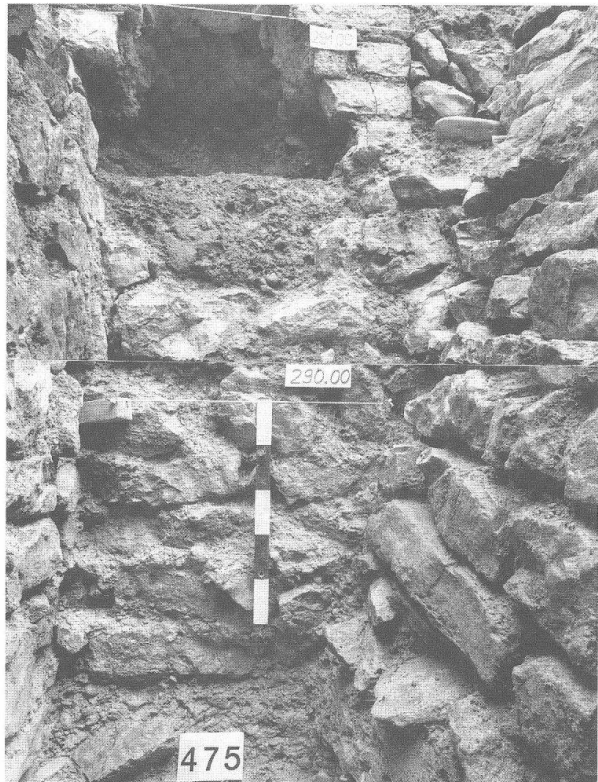
Abb. 45 Augst BL, Grabung 1990.51, Fläche 3. Profil 20 nach dem teilweisen Entfernen der Senkgrubenverfüllung im Pfeilerdurchbruch. Rechts im Bild ist die ebenfalls in Phase 6 errichtete Trockenmauer (MR 8) der Senkgrube zu erkennen.

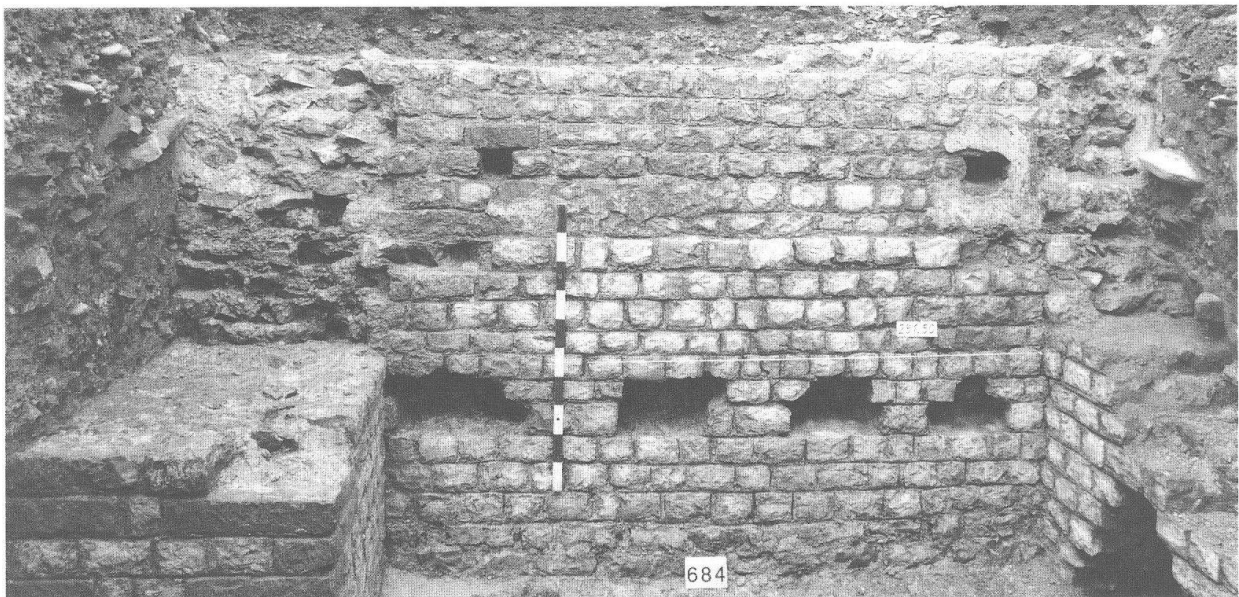
Abb. 53 Augst BL, Grabung 1990.51, Fläche 3. Ansicht der Umfassungsmauer 3 des 1. Theaters in Phase 8. Deutlich zu erkennen sind die beim Abruch der Strebepfeiler 1 und 2 (MR 4 und 9) entstandenen Ausbrüche in der Umfassungsmauer 3, die aus der Bauzeit (Phase 4) stammenden Gerüstbalkenlöcher und die in Phase 6 ausgebrochenen Balkenlager der Kanalabdeckung.

Wie Abbildung 53 zeigt, hat der Abruch der beiden Strebepfeiler an der Umfassungsmauer 3 sehr deutliche Spuren hinterlassen. Da diese Ausbrüche bis auf die Kote 292.60 m ü. M. (Beilage 1, Profile 6, 7 und 17), also bis auf die Höhe der späteren Abbruchkronen (Phase 12) reichen, ist anzunehmen, dass die Strebepfeiler des 1. Theaters ursprünglich noch höher gewesen sein müssen.

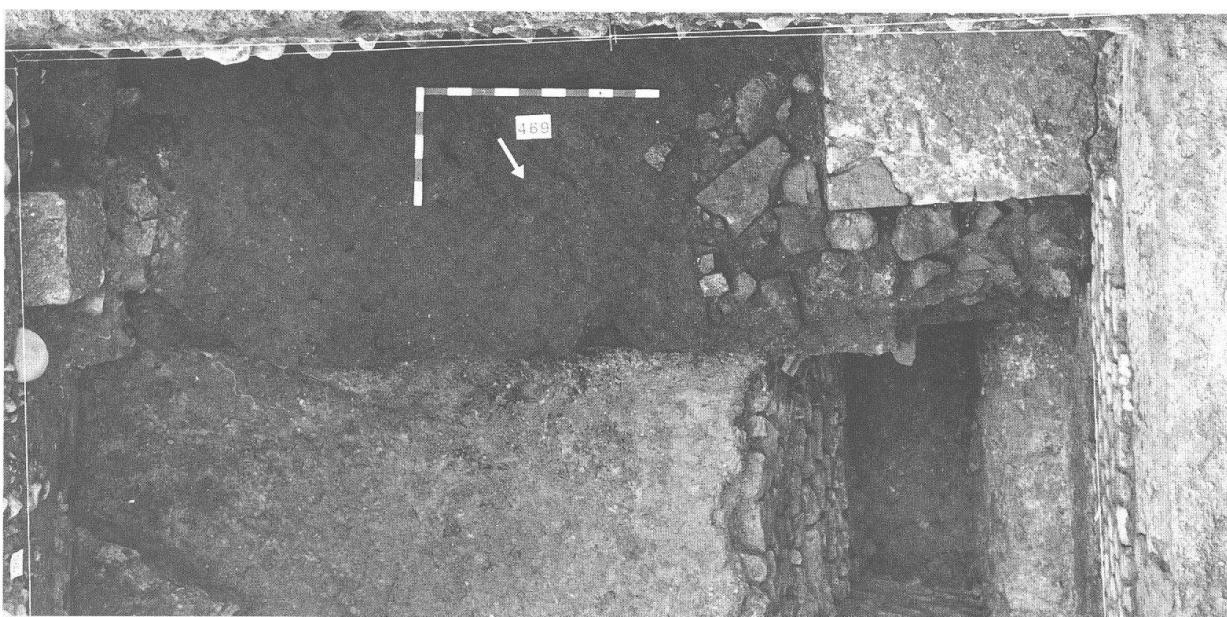
Abb. 55 Augst BL, Grabung 1990.51, Fläche 3. Beim Abbruch von Strebepfeiler 2 (MR 9) in Phase 8 angefallener Schuttkranz aus Sand- und vereinzelt Kalkbruchsteinen, nach partiellem Entfernen der jüngeren Ascheschicht (Phase 9). Im Vordergrund ist die fast vollständig ausgeräumte Senkgrube und der daran anstossende Gehhorizont der Phase 6 zu erkennen.

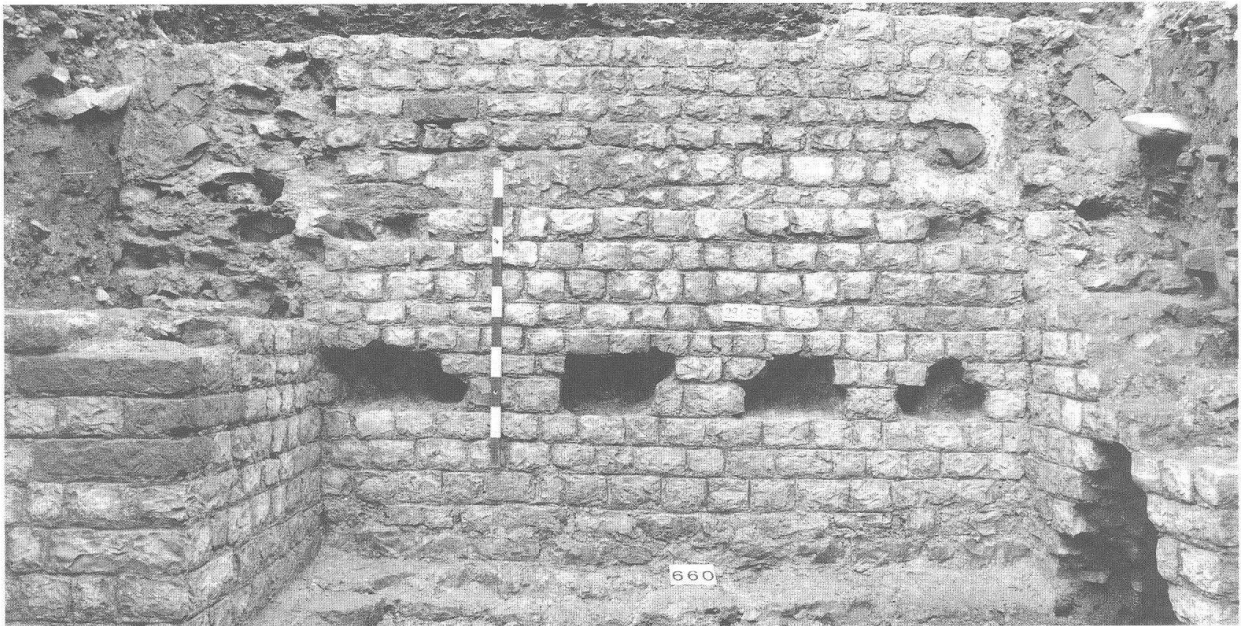
Abb. 65 Augst BL, Grabung 1990.51, Fläche 3. Blick auf die Umfassungsmauer des 1. und 2. Theaters nach Entfernen des Verputzes aus der Zeit des 2. Theaters (Phase 10).
 Am linken und rechten *Bildrand* sind die beim Ausbruch der Strebepfeiler 1 und 2 (MR 4 und 9) in Phase 8 entstandenen Ausbrüche in der Umfassungsmauer 3 des 1. bzw. 2. Theaters zu sehen; im oberen Bildbereich, *zwischen* den Strebepfeilern, sind die Gerüstbalkenlöcher (Abb. 53) erahnbar, die vor dem Auftrag des Verputzes des 2. Theaters in Phase 10 (Abb. 66) sorgfältig mit Mörtel und Ziegelbruchstücken ausgezwickt worden sind; die vier *grossen Löcher* im unteren Bildbereich sind die Balkenlager der Senkgrubenabdeckung (Phase 6) (Abb. 47).
