Artikel: Ausgrabungen in Kaiseraugst im Jahre 1990

Ausgrabungen in Kaiseraugst im Jahre 1990

Urs Müller

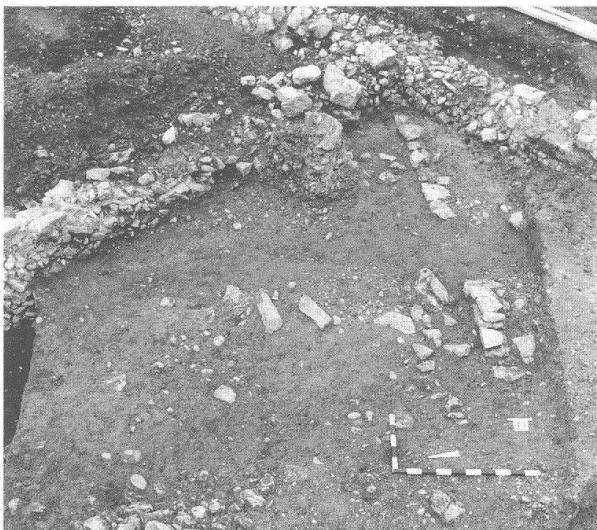
Abb. 2 Kaiseraugst-Äussere Reben 1990.01. Im Hintergrund Fundamente der Glaswerkstatt, rechts einhäuptiges Mäuerchen – wohl Unterbau einer Fachwerkkonstruktion, in der Mitte N-S gerichtetes Gräblein. Schrägaufsicht von Westen.

Befund: Reste der Steinbauten der Glaswerkstätte mit Keramikfun- des des 2. und 3. Jh.; Entwässerungsgraben, Balkengräblein des Unterbaus – wohl von Kasernenbauten des frühromischen Kastells. Einhäuptiges Mauerwinkelchen – wohl Unterbau einer Fachwerk- konstruktion.

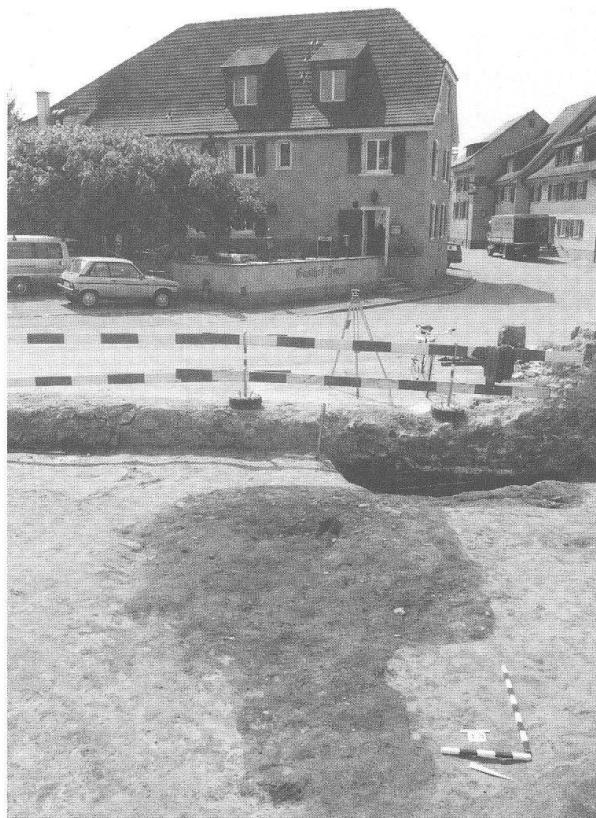
Abb. 3 Kaiseraugst-Fabrikstrasse 1990.02. Grub- benhaus G 4 mit Kellerhals. Aufsicht von ENE.

Befund: «Der Grabungsbefund beider Etappen blieb auf Gruben, Schächte und Grubenhäuser unter- schiedlicher Zeitstellung beschränkt. Die Gruben (G 4a, G 14, G 27a-d, G 28a-d) des 1./2. Jahrhun- derts lassen für die Römerzeit lediglich auf eine Bege- hung und sekundäre Nutzung des Areals schliessen, während man die mittelalterlichen und neuzeitlichen Befunde einem Gehöft zurechnen darf, das im frühen 11. Jahrhundert östlich der Kastellruine gegründet worden war und bis heute Bestand hat. Innerhalb der mittelalterlichen Besiedlung sind drei Perioden zu unterscheiden: So gehen die südlichen Grubenhäuser G 10, G 11 und G 19 auf das 11. Jahrhundert zurück (Periode 1). Im 12. Jahrhundert wurden sie durch die nördlichen Grubenhäuser G 4 und G 5 ersetzt, die um 1170/80 einem Brand zum Opfer fielen. Aus einer dritten spätmittelalterlichen Periode stammen die Gruben G 1 bis G 3, G 8 und G 17 sowie das südliche Grubenhaus G 9. Dasselbe gilt für den Kernbau (Speicher) des aktuellen Hauses von 1577. Dieser spätgotisch-frühneuzeitliche Steinbau und der ihm vorausgehende Speicher sowie rot bemalte, helltonige Importkeramik des Hochmittelalters und spätmittel- alterliche Ofenkacheln weisen den Wohlstand der Hofbewohner aus, die unter die bürgerliche Ober- schicht der Dorfgenossen einzuordnen sind. Eine Pu- blikation der mittelalterlichen Grabungsbefunde in Kaiseraugst ist in Vorbereitung.» (Peter Frey, Brugg)

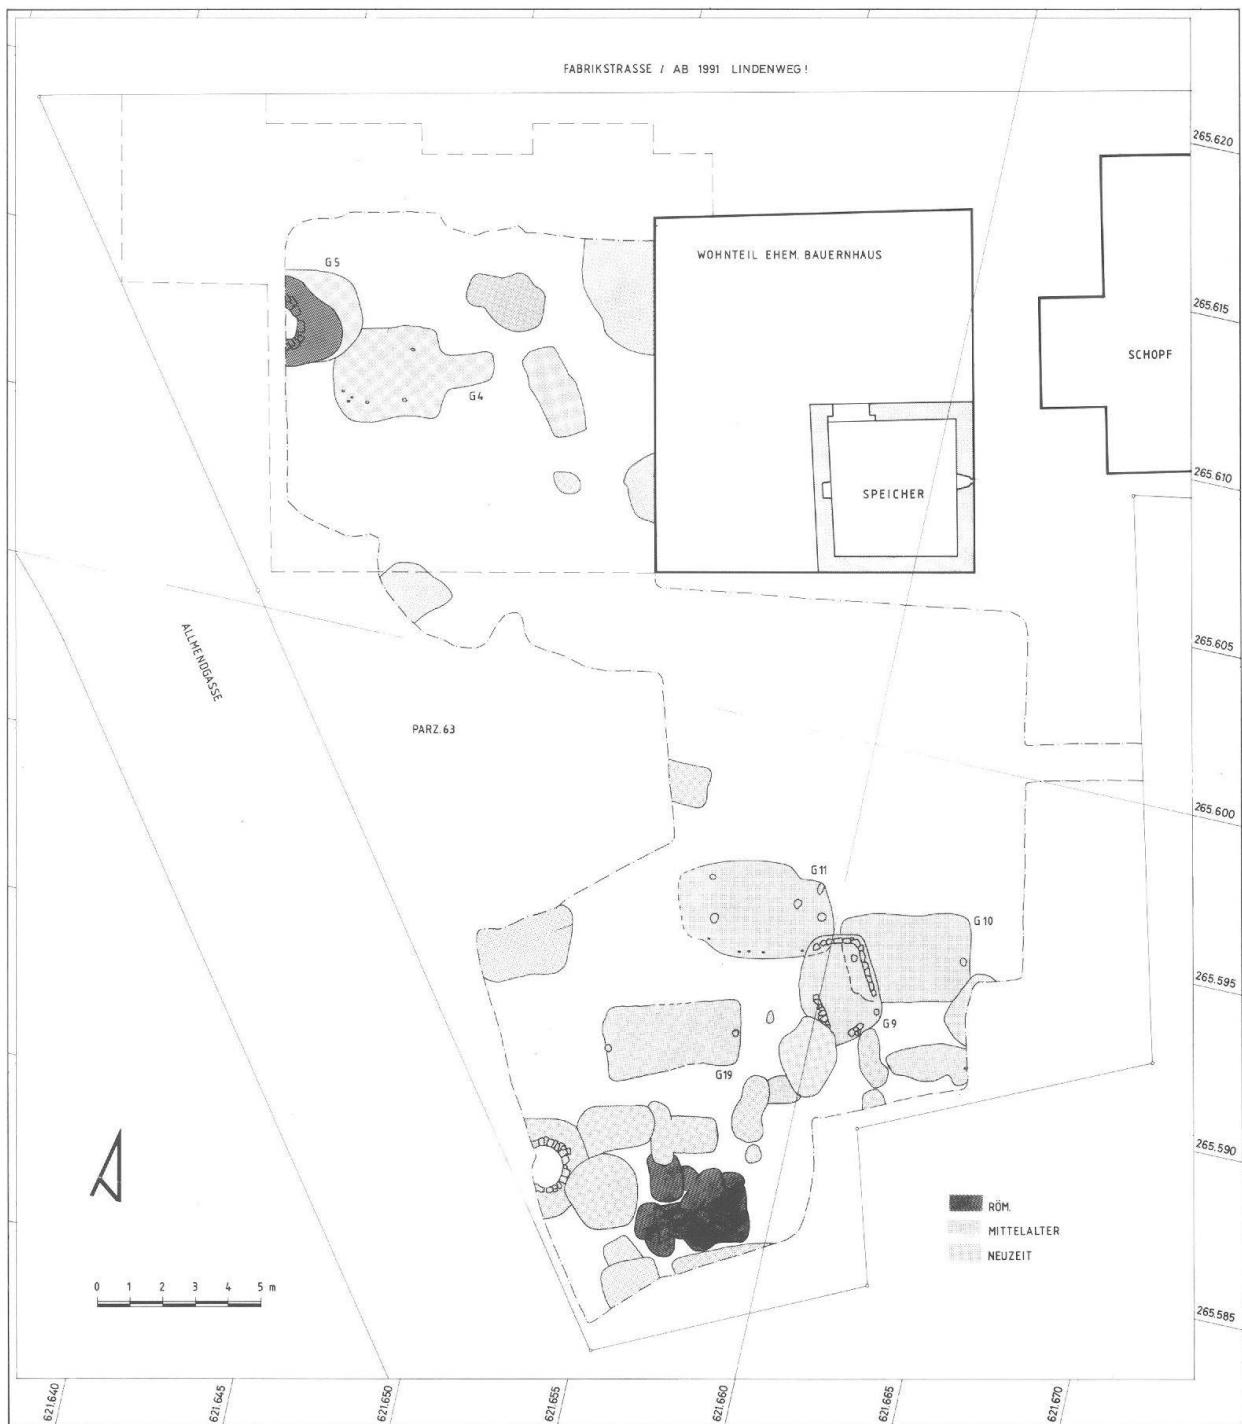
Abb. 4 Kaiseraugst-Fabrikstrasse 1990.02. Lage der römischen, mittelalterlichen und neuzeitlichen Strukturen. M. 1:230.

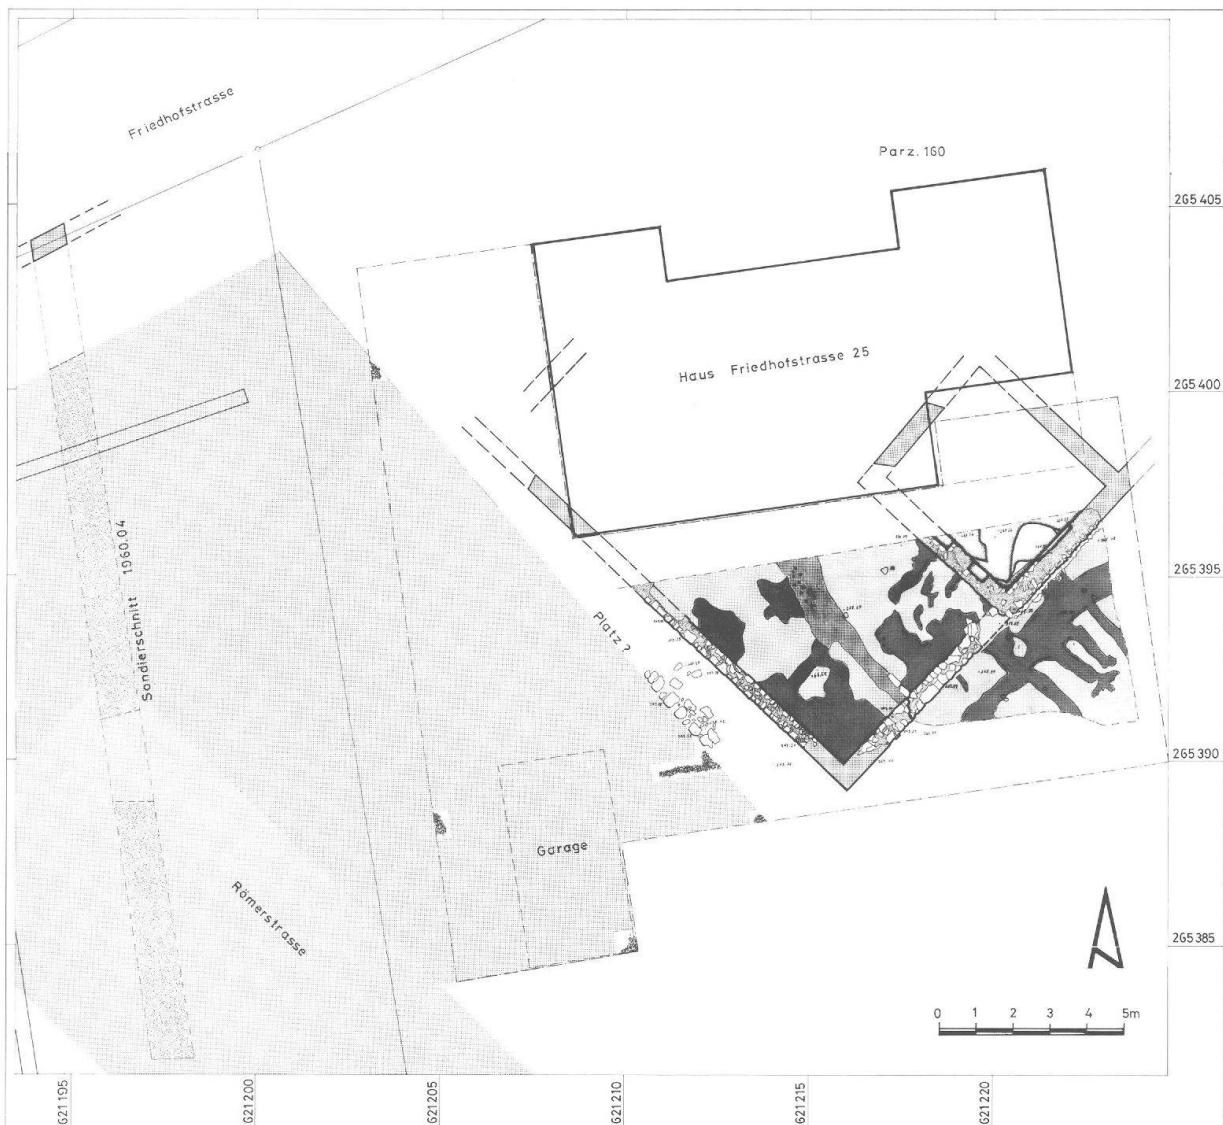
Abb. 5 Kaiseraugst-Friedhofstrasse 1990.03. Plan mit Bodenverfärbungen im Feld SE – möglicherweise einer umgestürzten Fachwerkwand. M. 1:200.

ser Keller, der bis auf den anstehenden Fels führt, freigelegt. In seiner SW-Mauer waren noch zwei Fensternischen und in der SE-Mauer eine 1,50 m lange Phase einer Nische erhalten. Im S stösst ein 6,30×12,00 m grosser Mauerwinkel an. Aufgrund eines Balkengräbleins und einer angedeuteten Kalksteinreihe scheint ein 2,20×2,30 m grosser Nebenraum in dessen S-Ecke eingebaut worden zu sein. Südwestlich davor konnte ein Kiesbelag und ein porticusartiges Fundament beobachtet werden. Wir interpretieren dies als Vorhof mit Peristyl zur Strasse hin.

Im Feld südöstlich der Steinbauten sind parallele und rechtwinklige Bodenverfärbungen erkennbar. Der Ausgräber Rolf Widmer schlägt vor, diese als *umgestürzte Fachwerkwand* zu interpretieren.

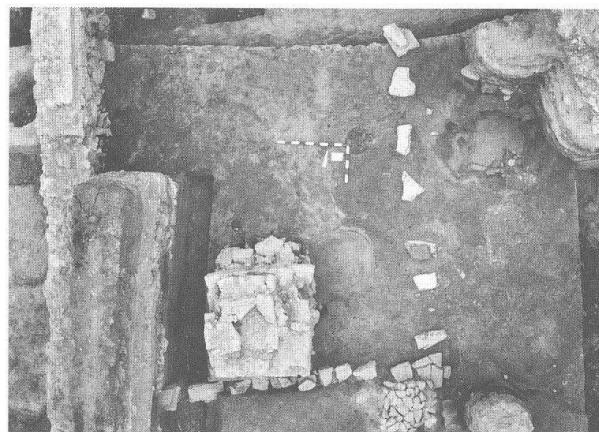
Abb. 12 Kaiseraugst-Hotel Adler 1990.05. Frühester Holzbauhorizont (1. Holzbauphase) mit Feuerstelle im NE, darauf Kalksteinunterbauten für Holzbauwände (2. Holzbauphase). Links: Kalksteinmauern der 1. Steinbauphase. In der Mitte unten: massive Einzelfundamente für die Tragpfeiler der Hallen der 2. Steinbauphase. Aufsicht von Süden.

Stratigraphie: Gegenüber 1989 konnten neu *frühe Horizonte von Holz- und Fachwerkbauten* festgestellt werden. Namentlich im NE dürften diese von frühen Randbebauungen längs der alten S-N-Achse zum Rhein stammen. Hier konnten ein Horizont (Abb. 12) mit einer Feuerstelle und darauf liegenden Kalksteinreihen – offenbar der Unterbau von Holz- oder Fachwerkwänden – freigelegt werden. An einer Stelle (Abb. 13) konnten auch Spuren des erhaltenen Wandverputzes der Fachwerkwand am verbrannten Schwellbalken, an den ein kiesiger Mörtelgussboden anschliesst, beobachtet werden. Einzelne Situationen liessen vermuten, dass anstelle der Tragmauern in Stein Vorgänger in Holz standen, wie die Stellung von Balkengräblein und der zu ergänzenden Tragwände ergab.

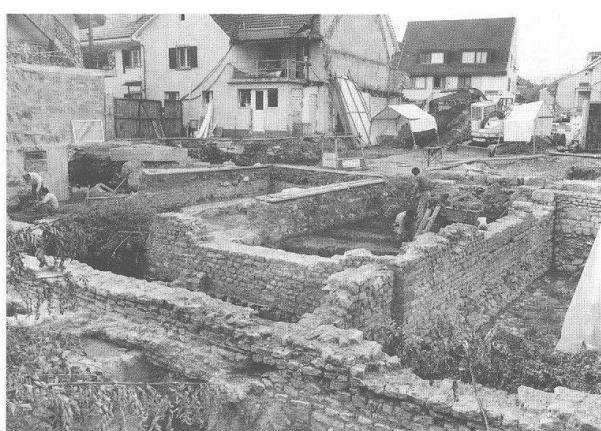
Abb. 11 Kaiseraugst-Hotel Adler 1990.05. Zweiphasige W-E-Mauer im Norden und Mauerwinkel der Hallenbauten. Schrägaufsicht von NW.

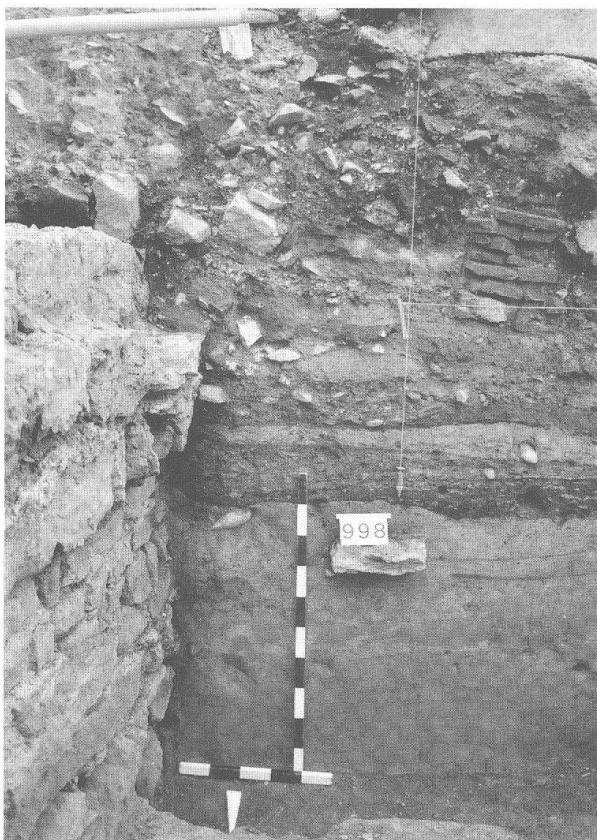
Abb. 14 Kaiseraugst-Hotel Adler 1990.05. Profil bei der Nordfassade des Gasthauses Adler (M10). Frühe Brandlinsen, Reste des Fachwerkunterbaus (darauf Nr. 998), Brandhorizont, Planierung, Bodenhorizont des 1. Steinbaus, Planierung, Bodenhorizonte des 2. Steinbaus, Planierung, Mörtelboden zum Hypokaustunterbau, verschiedene Störungen, moderne Kanalisation. Ansicht von Norden.

Auffallend ist die *Zweiphasigkeit der Hauptbauten in Stein* (Abb. 14), die sich an verschiedenen Stellen durch aufeinanderstehende Mauern manifestierte, etwa im Südteil bei der West-Begrenzungsmauer (Abb. 15).

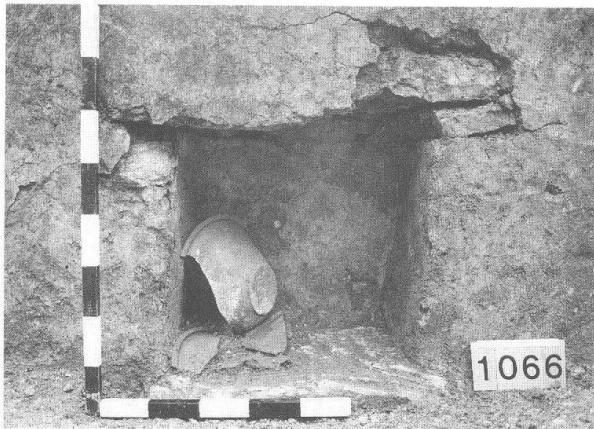
Abb. 17 Kaiseraugst-Hotel Adler 1990.05. Wandnische mit rätischer Reibschnürring *in situ*. Blick von Süden.

Der zweiten Steinbauphase ist der Einbau des *römischen Kellers* im SW (C17/D18) zuzuordnen (Abb. 16). Er war verfüllt mit Bau- und Brandschutt. In seiner Wandnische lag eine rätische Reibschnüffel (Abb. 17). Beim momentanen Bearbeitungsstand halten wir eine Zerstörung dieses Kellers zu derselben Zeit wie die der Schmidmatt für möglich.

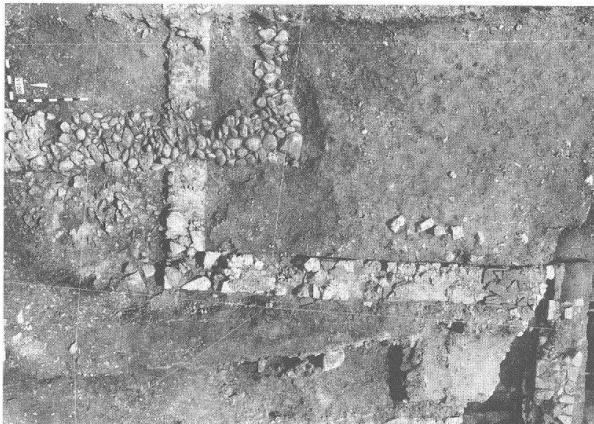
Abb. 18 Kaiseraugst-Hotel Adler 1990.05. Überschneiden eines späten Bollensteinfundaments mit der zweiphasigen Mauer in D14. Aufsicht von Westen.

In Feld G9, zum Zerstörungshorizont der zweiten Steinbauphase gehörend, konnte eine Grube mit mehreren Kilogramm *verkohlter Getreidekörner* ausgenommen werden². Über den zwei Hauptphasen der Steinbauten konnten Fundamentreste eines Mauerwinkels aus Bollensteinen (Abb. 18), daran angegossen ein mächtiger Mörtelgussboden und eine ringsum führende Sandsteinplattenlage gefunden werden

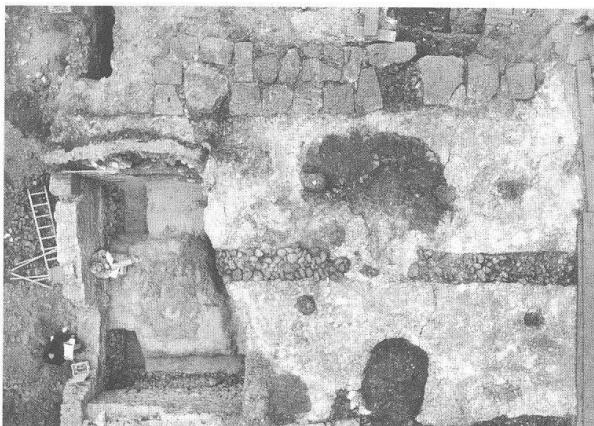
Abb. 19 Kaiseraugst-Hotel Adler 1990.05. Der späte Mörtelgussboden ist zwischen das Bollensteinfundament und die Sandsteinplattenlage gegossen. Aufsicht von Süden.

(Abb. 19). Diese interpretieren wir als Umfassung bzw. *Peristyl einer spätantiken(?) Anlage*. War doch hier die Sandsteinplatte mit einem Relief auf der Schmalseite (Abb. 20) verlegt.

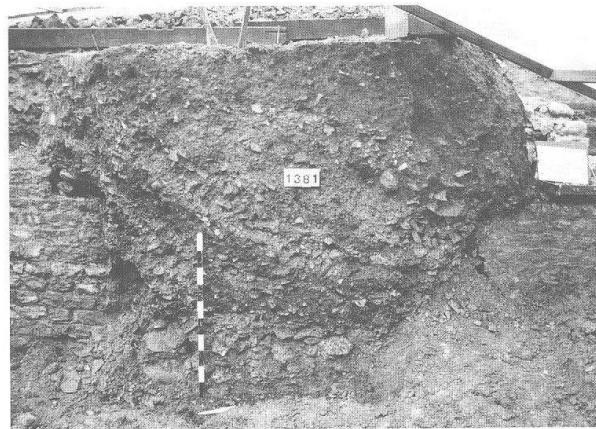
Abb. 22 Kaiseraugst-Hotel Adler 1990.05. Mittelalterliche Gruben – wohl eines Komplexes von mehreren Grubenhäusern – durchschlagen die römische Mauer (E15–16). Ansicht von Westen.

An verschiedenen Stellen waren die römischen Strukturen durch *mittelalterliche und neuzeitliche Gruben und Einbauten* gestört. Im NE (K6) zeichnete sich ein mittelalterliches *Grubenhaus mit Firstpfostenstellung* ab (Abb. 21). Auch im Südteil gab es verschiedene kleinere und grössere Gruben, die den späten Gussboden durchschlagen und mit mittelalterlichem Fundmaterial angefüllt waren. Eine grössere Grube im SW (E15-16/F15-16) zerstörte eine massive römische Mauer und gehörte zu einem Komplex von wohl mehreren Grubenhäusern (Abb. 22).

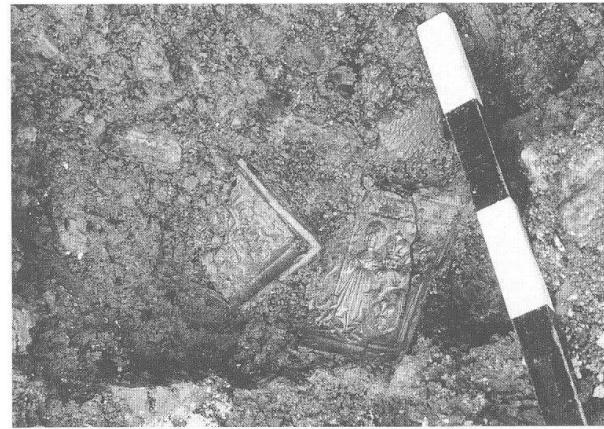
Abb. 24 Kaiseraugst-Hotel Adler 1990.05. Ofenkacheln in situ aus dem spätmittelalterlichen(?) Keller.

Ein *spätmittelalterlicher(?) Keller* (Abb. 23) im SE war in die römische Struktur hineingebaut. Die Keller-Flügelmauern unterschieden sich deutlich von der römischen im Norden, und lokal waren einzelne mittelalterliche Biberschwanzziegel vermauert. Der Keller war von der Dorfstrasse her verschlossen gewesen. In der Einfüllung fand sich Brand- und Bauschutt, darin olivgrüne und grüne Kacheln von mindestens zwei Öfen (Abb. 24). Dieser Schutt dürfte von Vorgängerbauten des barocken Ökonomiegebäudes stam-

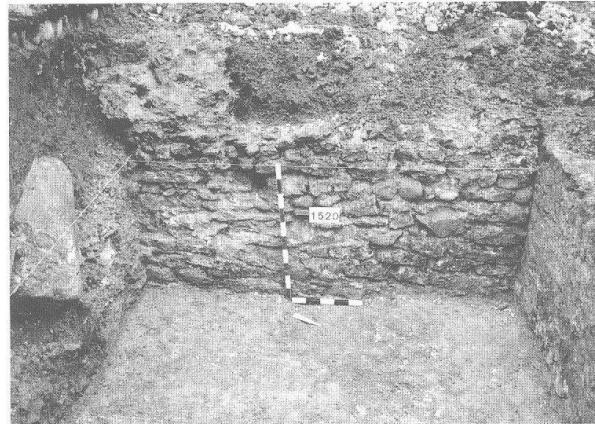
Abb. 23 Kaiseraugst-Hotel Adler 1990.05. Spätmittelalterlicher(?) Keller: Die mittelalterliche Mauer (H16) ist an die römische Kalksteinmauer im Norden angebaut. Links im Profil eine römische Säulentrommel in der Einfüllung. Ansicht von Osten.
