Zeitschrift: Jahresberichte aus Augst und Kaiseraugst
Herausgeber: Augusta Raurica
Band: 12 (1991)

Beilage 1: JbAK 12, 1991, Beitrag P.-A. Schwarz: Chronologie & Typologie Theaterbauten

Augst BL, Profil der Grabungen 1932.57 und 1945.59 (Profile von 1990 s. Beilage 1).

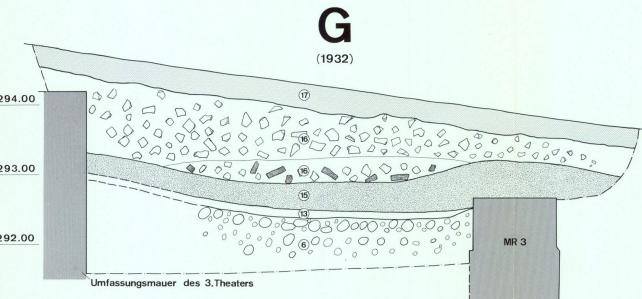
Beilage 2.H:
Profil von 1945 (Grabung 1945.59), M. 1:40.

Beilage 2.G:
Profil von 1932 (Grabung 1932.57), M. 1:40.

Phasen und Ereignisse (Zahlen in ◌):

Befunde aus der Zeit des 1. (älteren) Szenischen Theaters:
Phase 6: Jüngere Gehhorizonte des 1. Theaters.

Befunde aus der Zeit des 3. (jüngeren) Szenischen Theaters:
Phase 13: Bau des 3. Theaters.

Phase 14: Alter Gehhorizont des 3. Theaters.

Phase 15: Jüngeres Gehhorizonte des 3. Theaters.

Phase 16: Verfall des 3. Theaters.

Neuzzeitliche Befunde:

Phase 17: Neuzzeitliche Freilegungsarbeiten und Planen sowie moderne Betonfundamente.

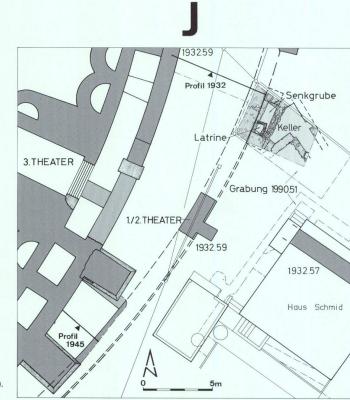
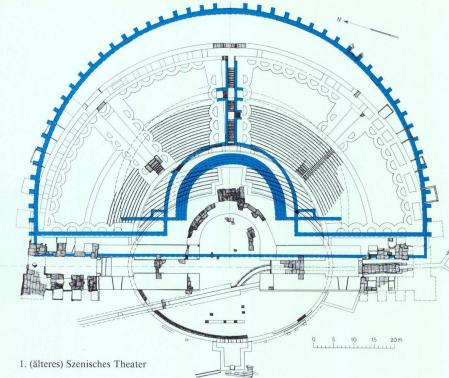
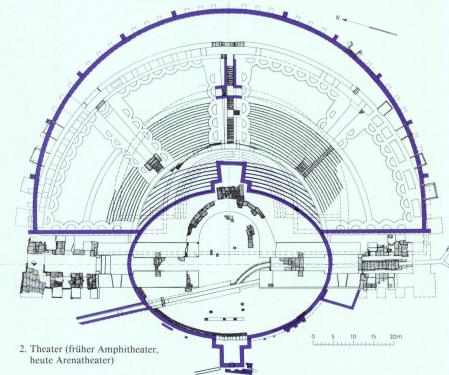
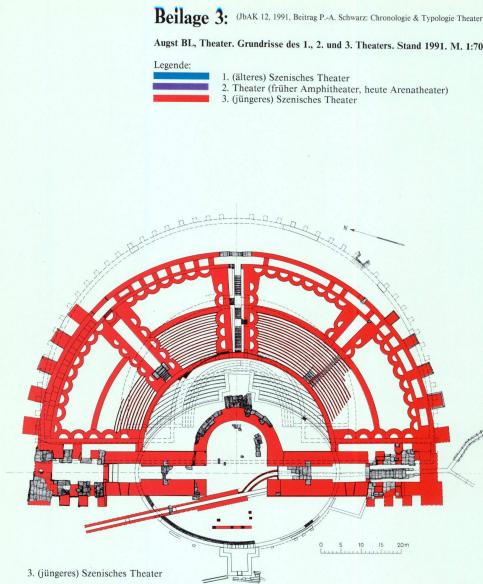
Beilage 2.J:
Augst BL, Grabung 1990.51, Fläche 3, Situations- und Mauerplan mit den Profilen von 1932 (G) und 1945 (H).
M. 1:200.
