Zeitschrift: Jahresberichte aus Augst und Kaiseraugst
Herausgeber: Augusta Raurica
Band: 14 (1993)

Die Brücke über den Violenbach beim Osttor von Augusta Rauricorum (Grabung 1969.52)

Markus Schaub

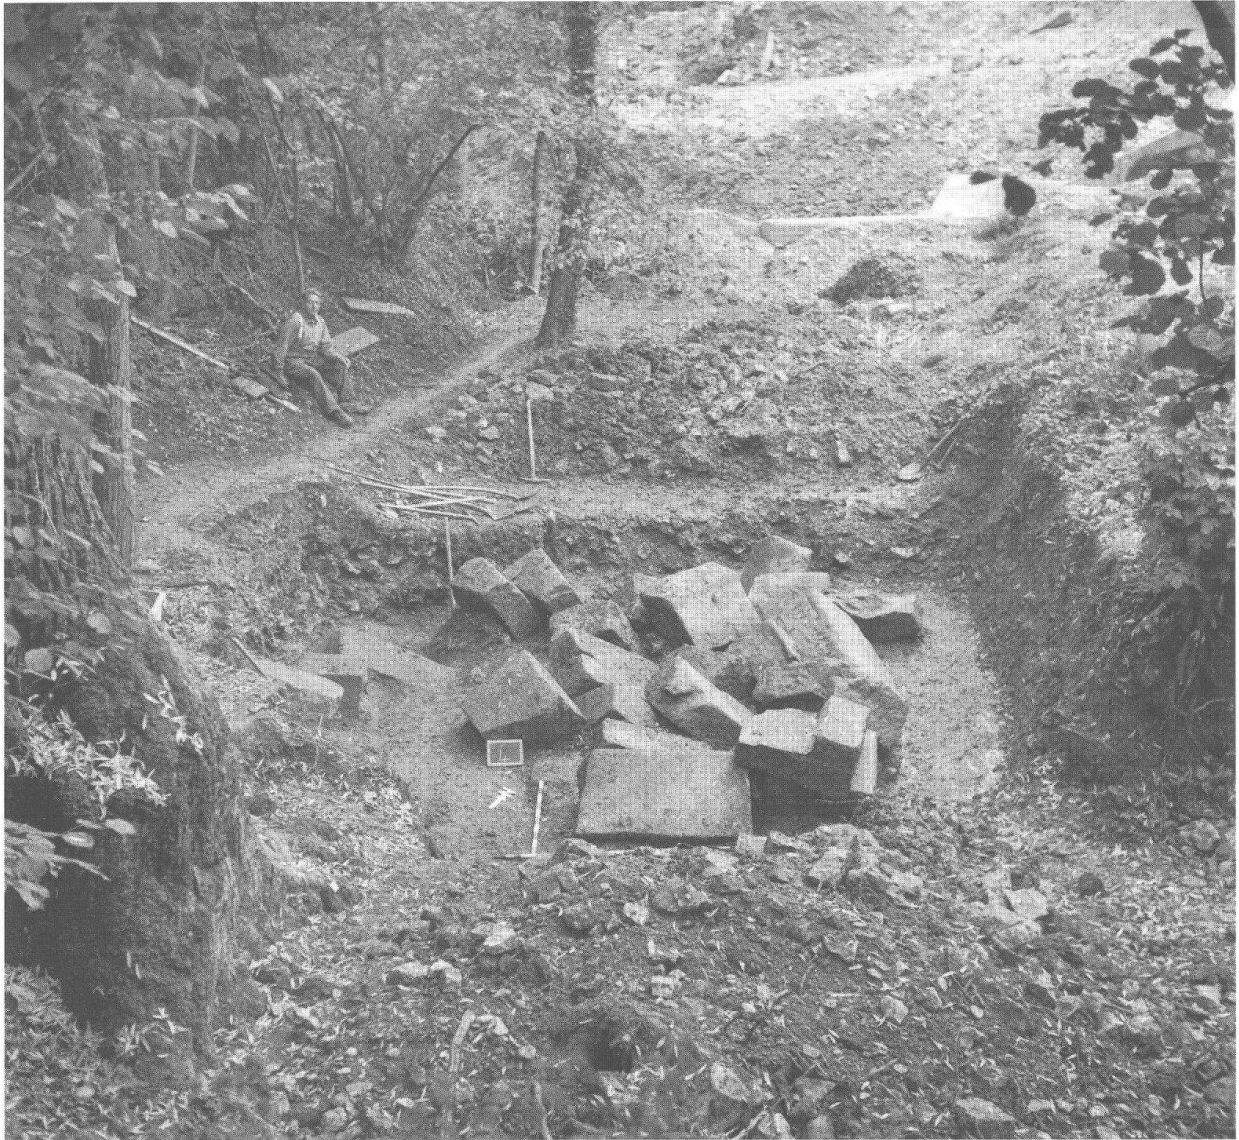
Abb. 2 Augst-«Bötme» (Grabung 1969.52). Die im trockengelegten Bachbett gefundenen Sandsteinquader werden freigelegt. Blick gegen Norden.

ergriffen wir die Gelegenheit, uns etwas eingehender mit diesen «Bogensteinen», den Quadern der Grabung «Bötme» 1969.52, zu befassen: Anlässlich dieser Grabung waren bei der Verlegung des Violenbaches, im Zusammenhang mit dem Bau der Venus-/Schwarzackerstrasse, im trockengelegten Bachbett total 45 grosse, meist keilförmige Steine zum Vorschein gekommen (Abb. 2).

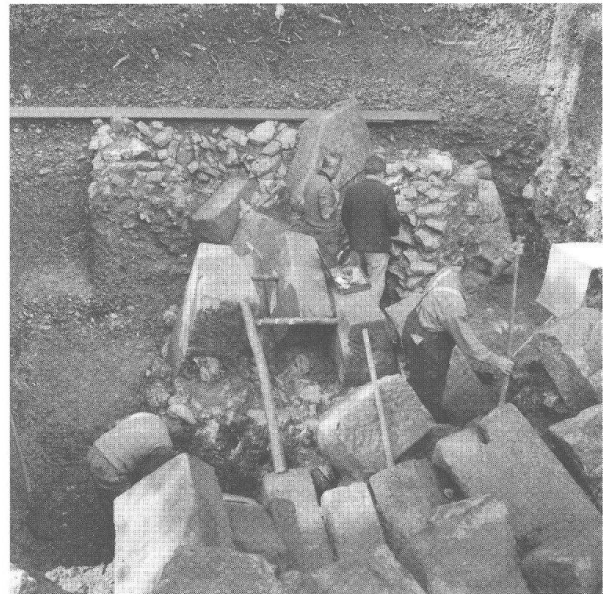
Abb. 18 Augst-«Bötme» (Grabung 1969.52). Violenbachbrücke. Im Hintergrund die Reste des West-Widerlagers. Blick gegen Westen.
