**Zeitschrift:** Jahresberichte aus Augst und Kaiseraugst

**Band:** 14 (1993)

# Die Brücke über den Violenbach beim Osttor von Augusta Rauricorum (Grabung 1969.52)

Markus Schaub

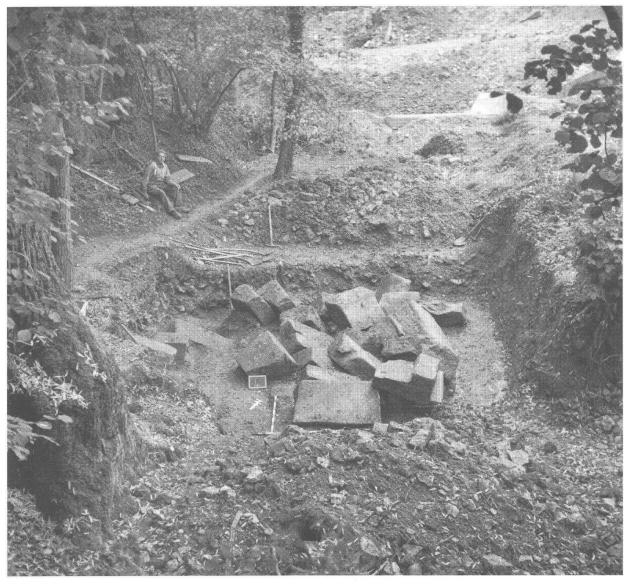
Abb. 2 Augst-«Bötme» (Grabung 1969.52). Die im trockengelegten Bachbett gefundenen Sandsteinquader werden freigelegt. Blick gegen Norden.

ergriffen wir die Gelegenheit, uns etwas eingehender mit diesen «Bogensteinen», den Quadern der Grabung «Bötme» 1969.52, zu befassen: Anlässlich dieser Grabung waren bei der Verlegung des Violenbaches, im Zusammenhang mit dem Bau der Venus-/Schwarzackerstrasse, im trockengelegten Bachbett total 45 grosse, meist keilförmige Steine zum Vorschein gekommen (Abb. 2).

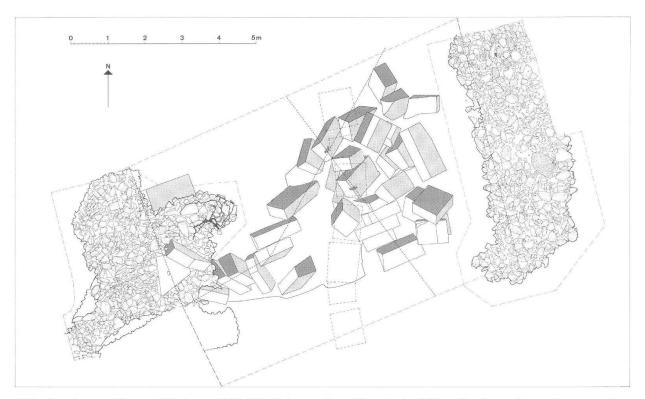
Abb. 3 Augst-«Bötme» (Grabung 1969.52). Steingerechter Plan: in der Mitte die eingestürzten Bogenquader. Westlich und östlich davon befinden sich die kleinteiligen Reste der Bogenwiderlager. M. 1:100.

Am 10. Juni 1985 wurde im Rahmen eines Kolloquiums bei Prof. L. Berger (Seminar für Ur- und Frühgeschichte, Basel) das Problem «Brücke oder Violenbachdurchlass» erneut aufgeworfen. Ich versuchte damals aufzuzeigen, dass ein Verschieben der mächtigen Blöcke und der beiden Bogenwiderlager um mehrere Meter aufgrund der Befundsituation in diesem Rahmen auszuschliessen sei. Ohne die ganze damalige Dokumentation hier nochmals vorzulegen, sei nur auf folgende Punkte verwiesen, die gegen die Verwendung der Quader als Stadtmauerdurchlass des Violenbaches sprechen (Abb. 3):

- 1. Die massiven Quader befanden sich bei der Ausgrabung zum grössten Teil immer noch in bogenförmig aufgefächerter Sturzlage. Ferner blieb beim westlichen Bogenwiderlager ein 7 Steinlagen hoher Mauerrest erhalten (vgl. Abb. 10).

Die zwei grössten Restmassen befanden sich an der ehemaligen Uferzone; es sind die statisch wichtigen Bogenwiderlager der Brücke (Abb. 3–5). Beim linksufrigen Widerlager fand sich auch ein leicht gebogener Mauerklotz mit sieben, sich noch im Verband befindlichen, Handquaderreihen (Abb. 10). In den Resten der beiden Widerlager fanden sich auch mehrere, z.T. grosse, Nagelfluhbrocken. Dieses Gestein ist

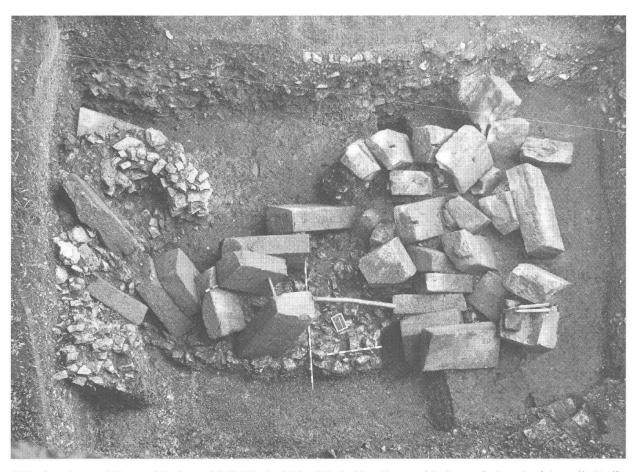
Abb. 4 Augst-«Bötme» (Grabung 1969.52). Aufsicht. Die beiden Bogenwiderlager sind noch nicht vollständig freigelegt. Blick gegen Norden.

Der grösste Teil der 45 – meist keilförmigen – Quadersteine aus Sandstein<sup>12</sup> lag bei seiner Entdeckung noch in Sturzlage (Abb. 4 und 5).
