Artikel: Die Brücke über den Violenbach beim Osttor von Augusta Rauricorum (Grabung 1969.52)

Die Brücke über den Violenbach beim Osttor von Augusta Rauricorum (Grabung 1969.52)

Markus Schaub

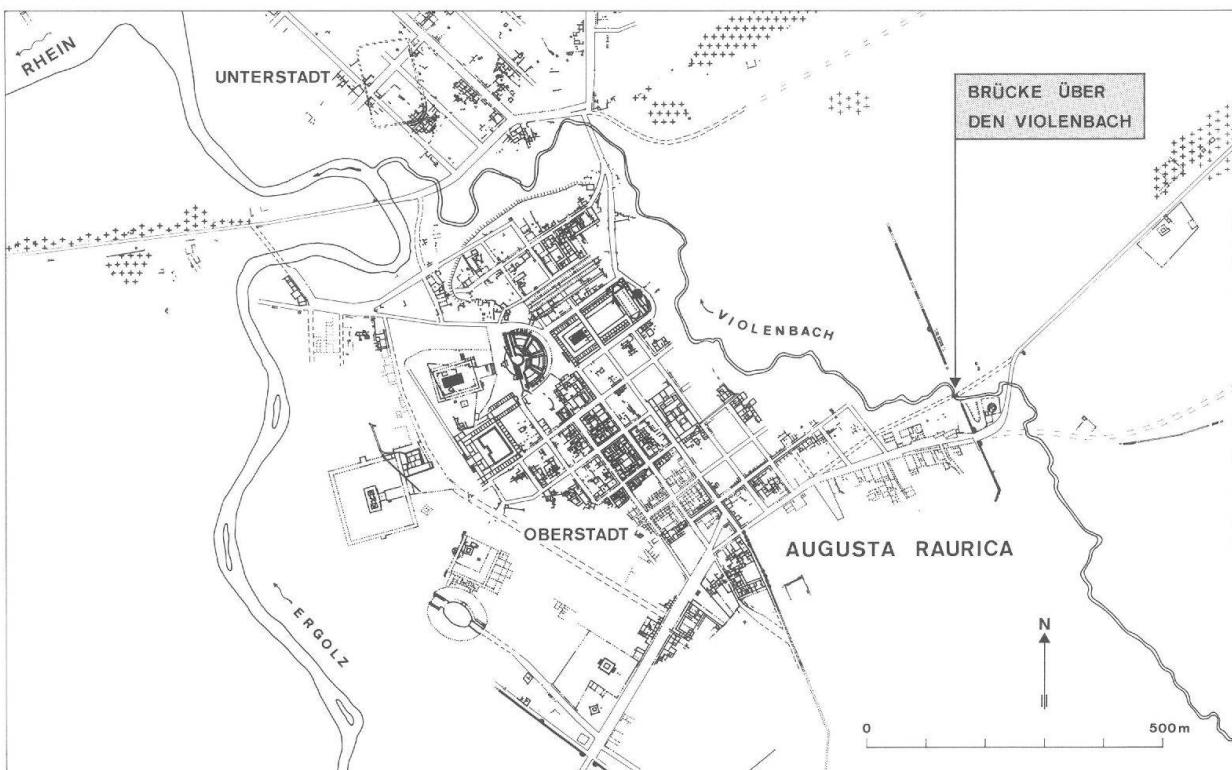
Abb. 1 Augst/Kaiseraugst. Übersichtsplan von Augusta Rauricorum mit der Brückenstelle über den Violenbach («Bötme»/«Violenried»). M. 1:12 500.

4. Die Verlängerung der Strasse, entlang der nördlichen Tempelumfassungsmauer an der Vindonissastrasse, führt genau über die Stelle im Violenbach, an der die Bogensteine lagen (Abb. 1 und 14).

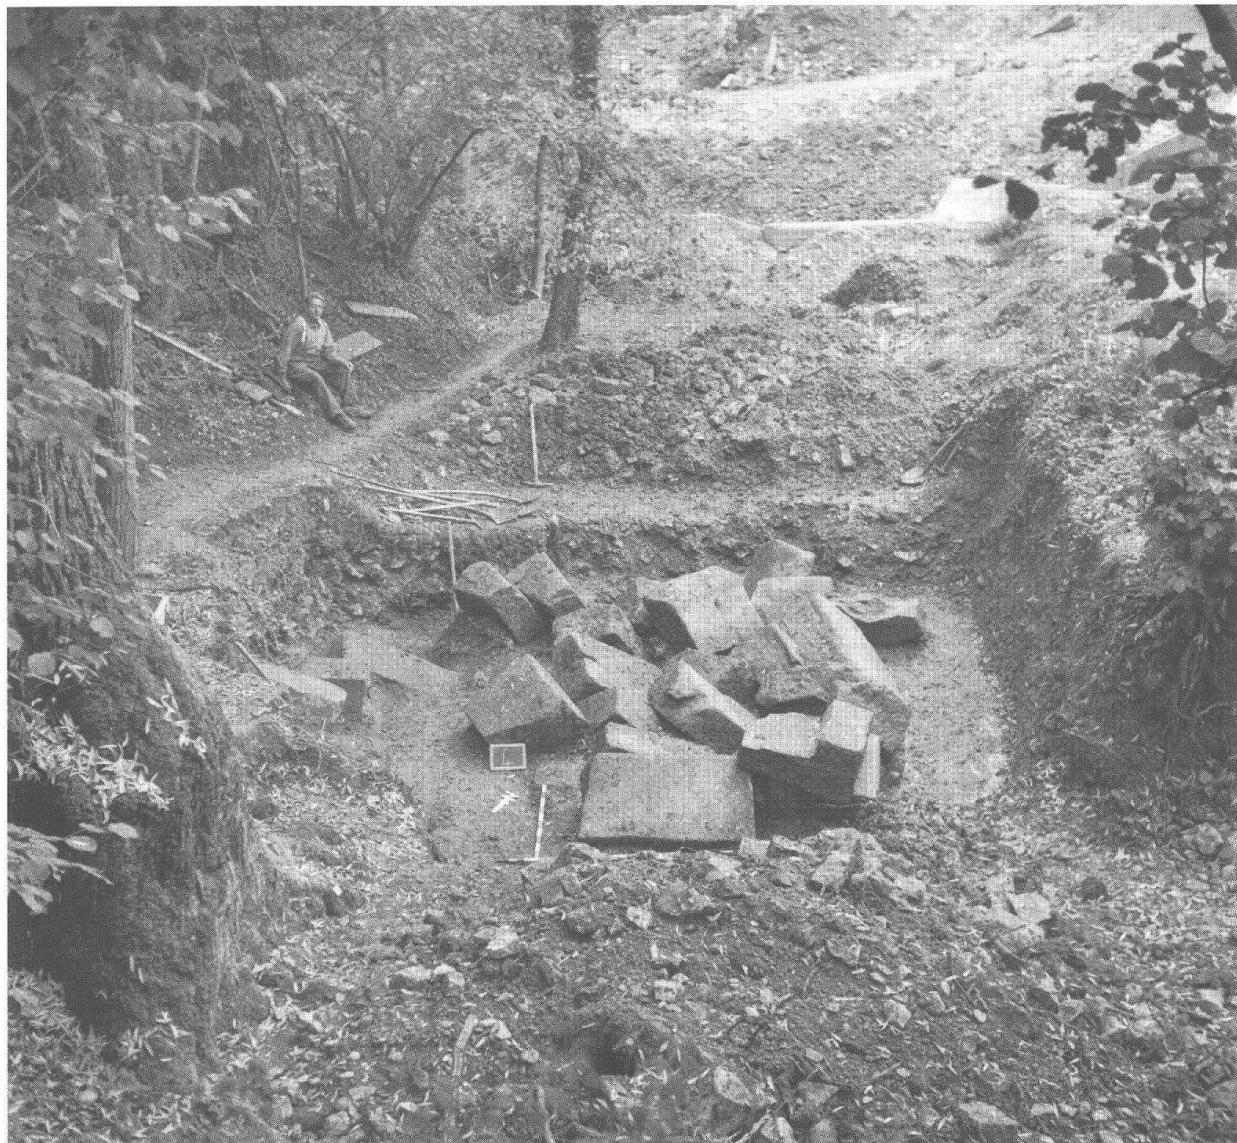
Abb. 2 Augst-«Bötme» (Grabung 1969,52). Die im trockengelegten Bachbett gefundenen Sandsteinquader werden freigelegt. Blick gegen Norden.

ergriffen wir die Gelegenheit, uns etwas eingehender mit diesen «Bogensteinen», den Quadern der Grabung «Bötme» 1969.52, zu befassen: Anlässlich dieser Grabung waren bei der Verlegung des Violenbaches, im Zusammenhang mit dem Bau der Venus-/Schwarzackerstrasse, im trockengelegten Bachbett total 45 grosse, meist keilförmige Steine zum Vorschein gekommen (Abb. 2).

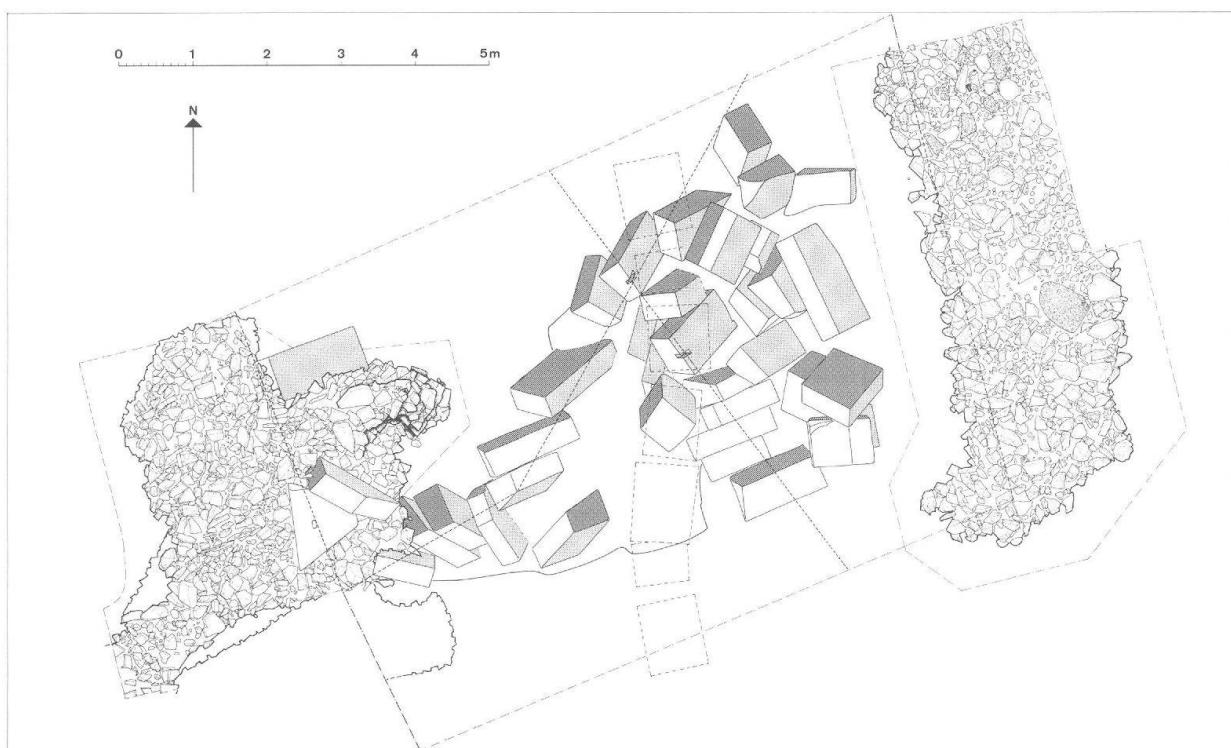
Abb. 3 Augst-«Bötme» (Grabung 1969.52). Steingerechter Plan: in der Mitte die eingestürzten Bogenquader. Westlich und östlich davon befinden sich die kleinteiligen Reste der Bogenwiderlager. M. 1:100.

Am 10. Juni 1985 wurde im Rahmen eines Kolloquiums bei Prof. L. Berger (Seminar für Ur- und Frühgeschichte, Basel) das Problem «Brücke oder Violenbachdurchlass» erneut aufgeworfen. Ich versuchte damals aufzuzeigen, dass ein Verschieben der mächtigen Blöcke und der beiden Bogenwiderlager um mehrere Meter aufgrund der Befundsituation in diesem Rahmen auszuschliessen sei. Ohne die ganze damalige Dokumentation hier nochmals vorzulegen, sei nur auf folgende Punkte verwiesen, die gegen die Verwendung der Quader als Stadtmaerdurchlass des Violenbaches sprechen (Abb. 3):

1. Die massiven Quader befanden sich bei der Ausgrabung zum grössten Teil immer noch in bogenförmig aufgefächterter Sturzlage. Ferner blieb beim westlichen Bogenwiderlager ein 7 Steinlagen hoher Mauerrest erhalten (vgl. Abb. 10).

Die zwei grössten Restmassen befanden sich an der ehemaligen Uferzone; es sind die statisch wichtigen Bogenwiderlager der Brücke (Abb. 3–5). Beim linksufrigen Widerlager fand sich auch ein leicht gebogener Mauerklotz mit sieben, sich noch im Verband befindlichen, Handquaderreihen (Abb. 10). In den Resten der beiden Widerlager fanden sich auch mehrere, z.T. grosse, Nagelfluhbrocken. Dieses Gestein ist

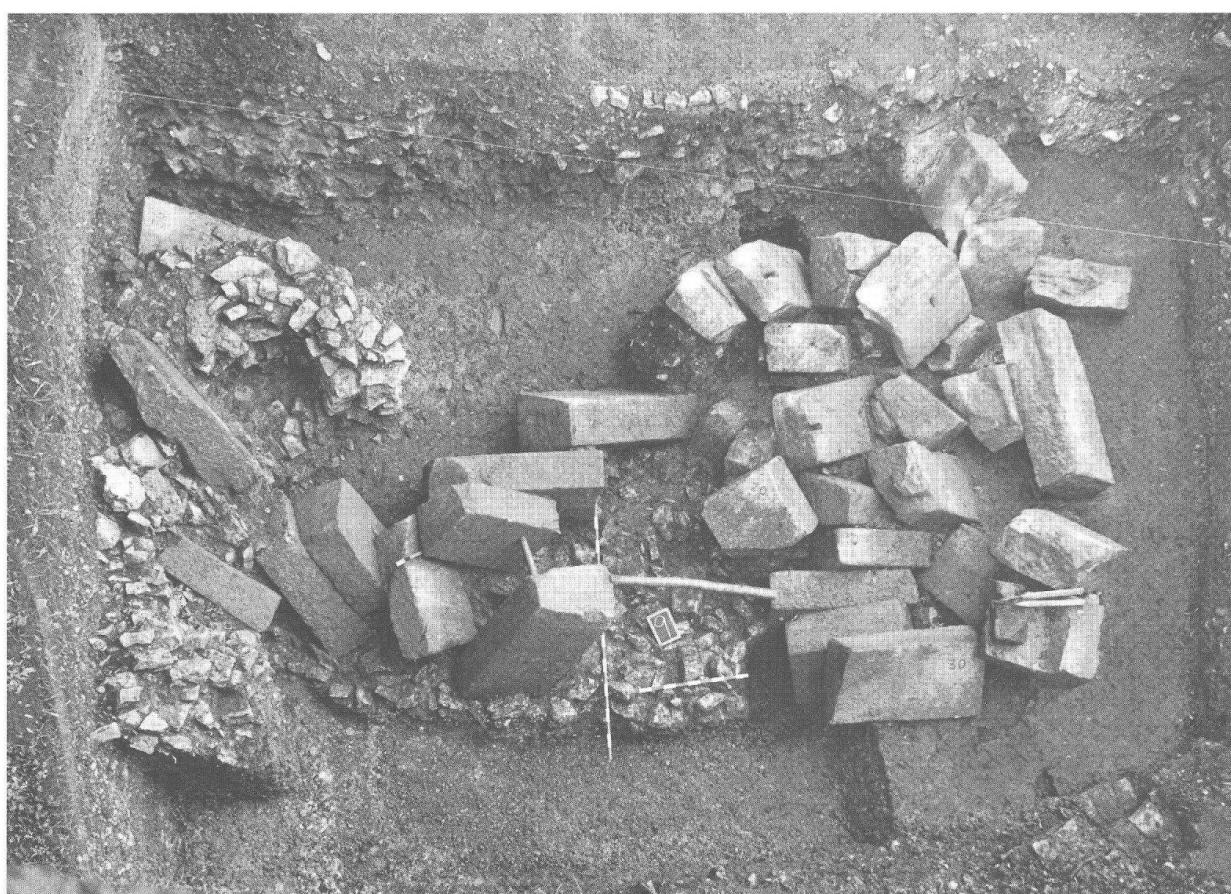
Abb. 4 Augst-«Bötme» (Grabung 1969.52). Aufsicht. Die beiden Bogenwiderlager sind noch nicht vollständig freigelegt. Blick gegen Norden.

Der grösste Teil der 45 – meist keilförmigen – Quadersteine aus Sandstein¹² lag bei seiner Entdeckung noch in Sturzlage (Abb. 4 und 5).

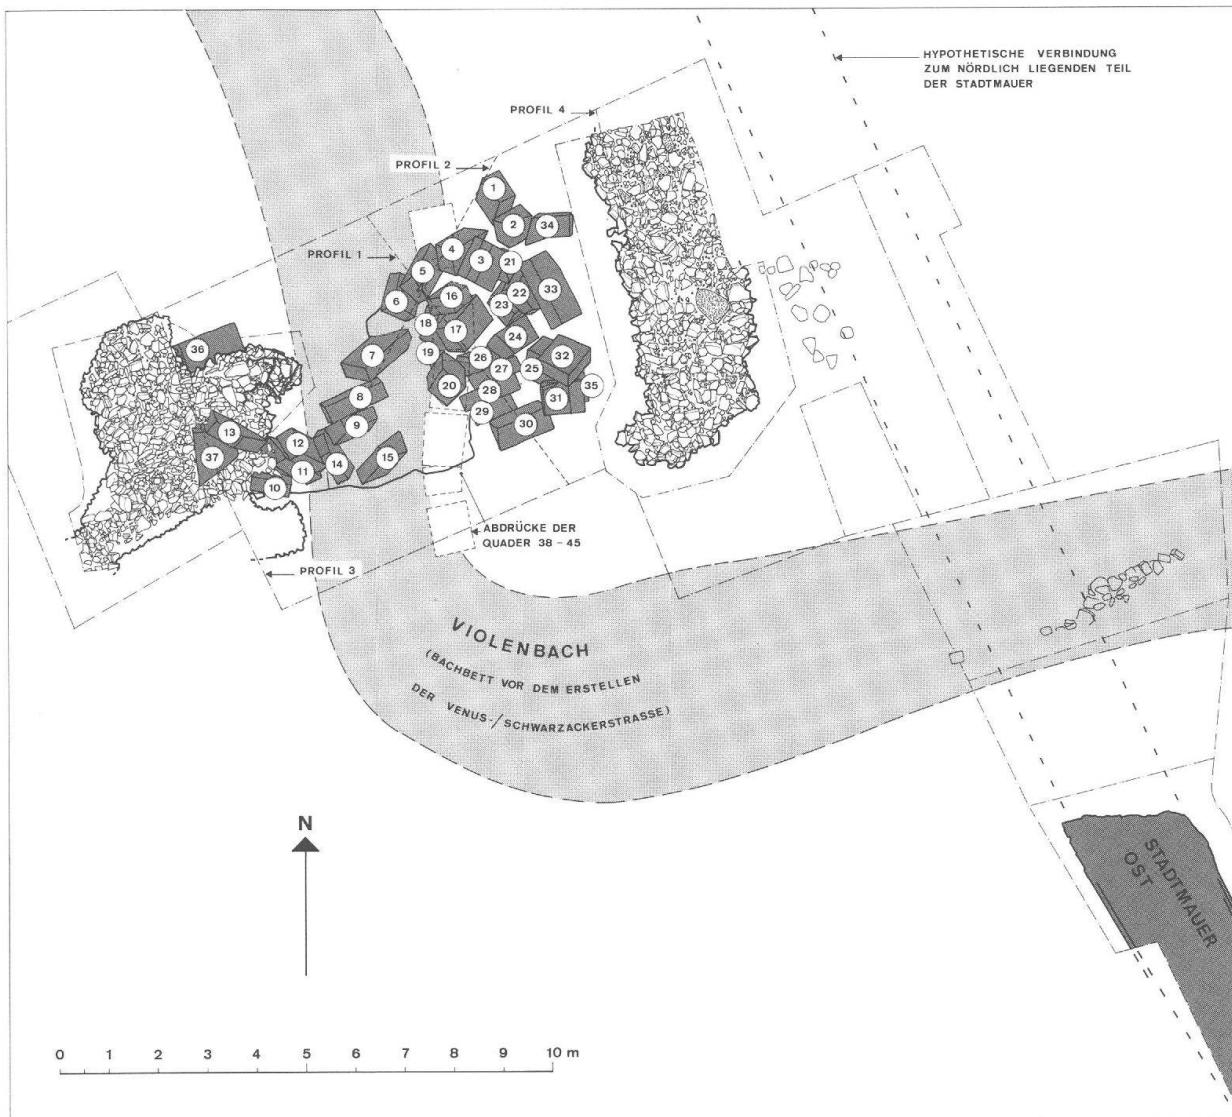
Abb. 5 Augst-«Bötme» (Grabung 1969.52). Übersichtsplan mit der hypothetischen Verbindung der beiden erhaltenen Stadmauerenden und der Lage des Violenbaches bis 1969 (zur Numerierung der Steinquader vgl. Abb. 8 und 9). M. 1:150.

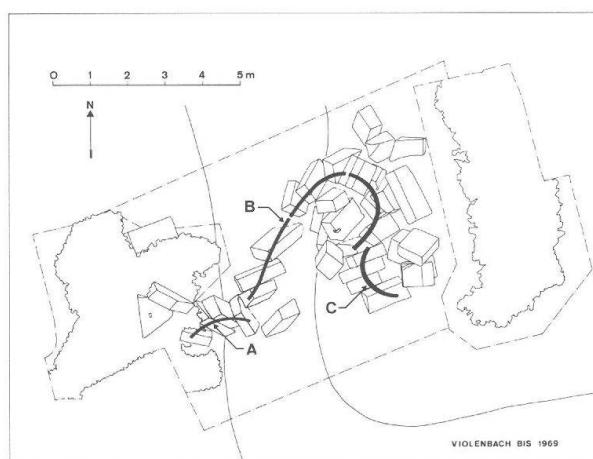
Abb. 6 Augst-«Bötme» (Grabung 1969.52). Violenbachbrücke. Fall- bzw. Drehbewegung der Steinquader («Domino-Effekt»). M. 1:200.

- Es können drei klare Fall- bzw. Drehbewegungen («Domino-Effekt») abgelesen werden (Abb. 6 und 7):
1. Eine Bogenlinie von Südwesten nach Osten (Linie A).
 2. Eine verlängerte Halbkreislinie von Süden (Linie B).
 3. Eine verlängerte Halbkreislinie von Süden (Linie C).

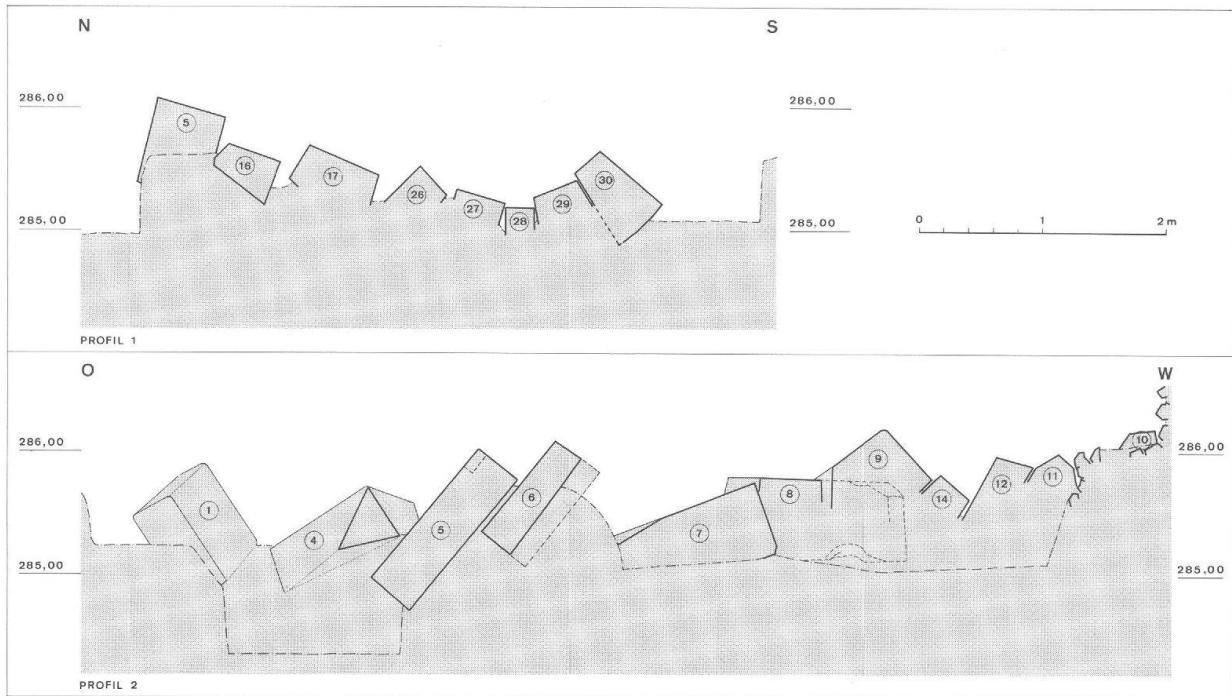
Abb. 7 Augst-«Bötme» (Grabung 1969.52). Violenbachbrücke. Profil 1 (oben) und Profil 2 (unten). M. 1:60. Die Schnittzeichnungen illustrieren die bogenförmige Versturzlage der Quadere. Die Zahlen beziehen sich auf die Quadernummern in Abb. 4 (vgl. dort auch die Lage der Profile). Da die Schnittebene schräg durch die Steine geht, ist eine zeichnerische Ergänzung nicht sinnvoll.

3. Ein mit der ursprünglichen Unterseite nach oben liegendes Quaderbogensegment (Linie C)¹³.

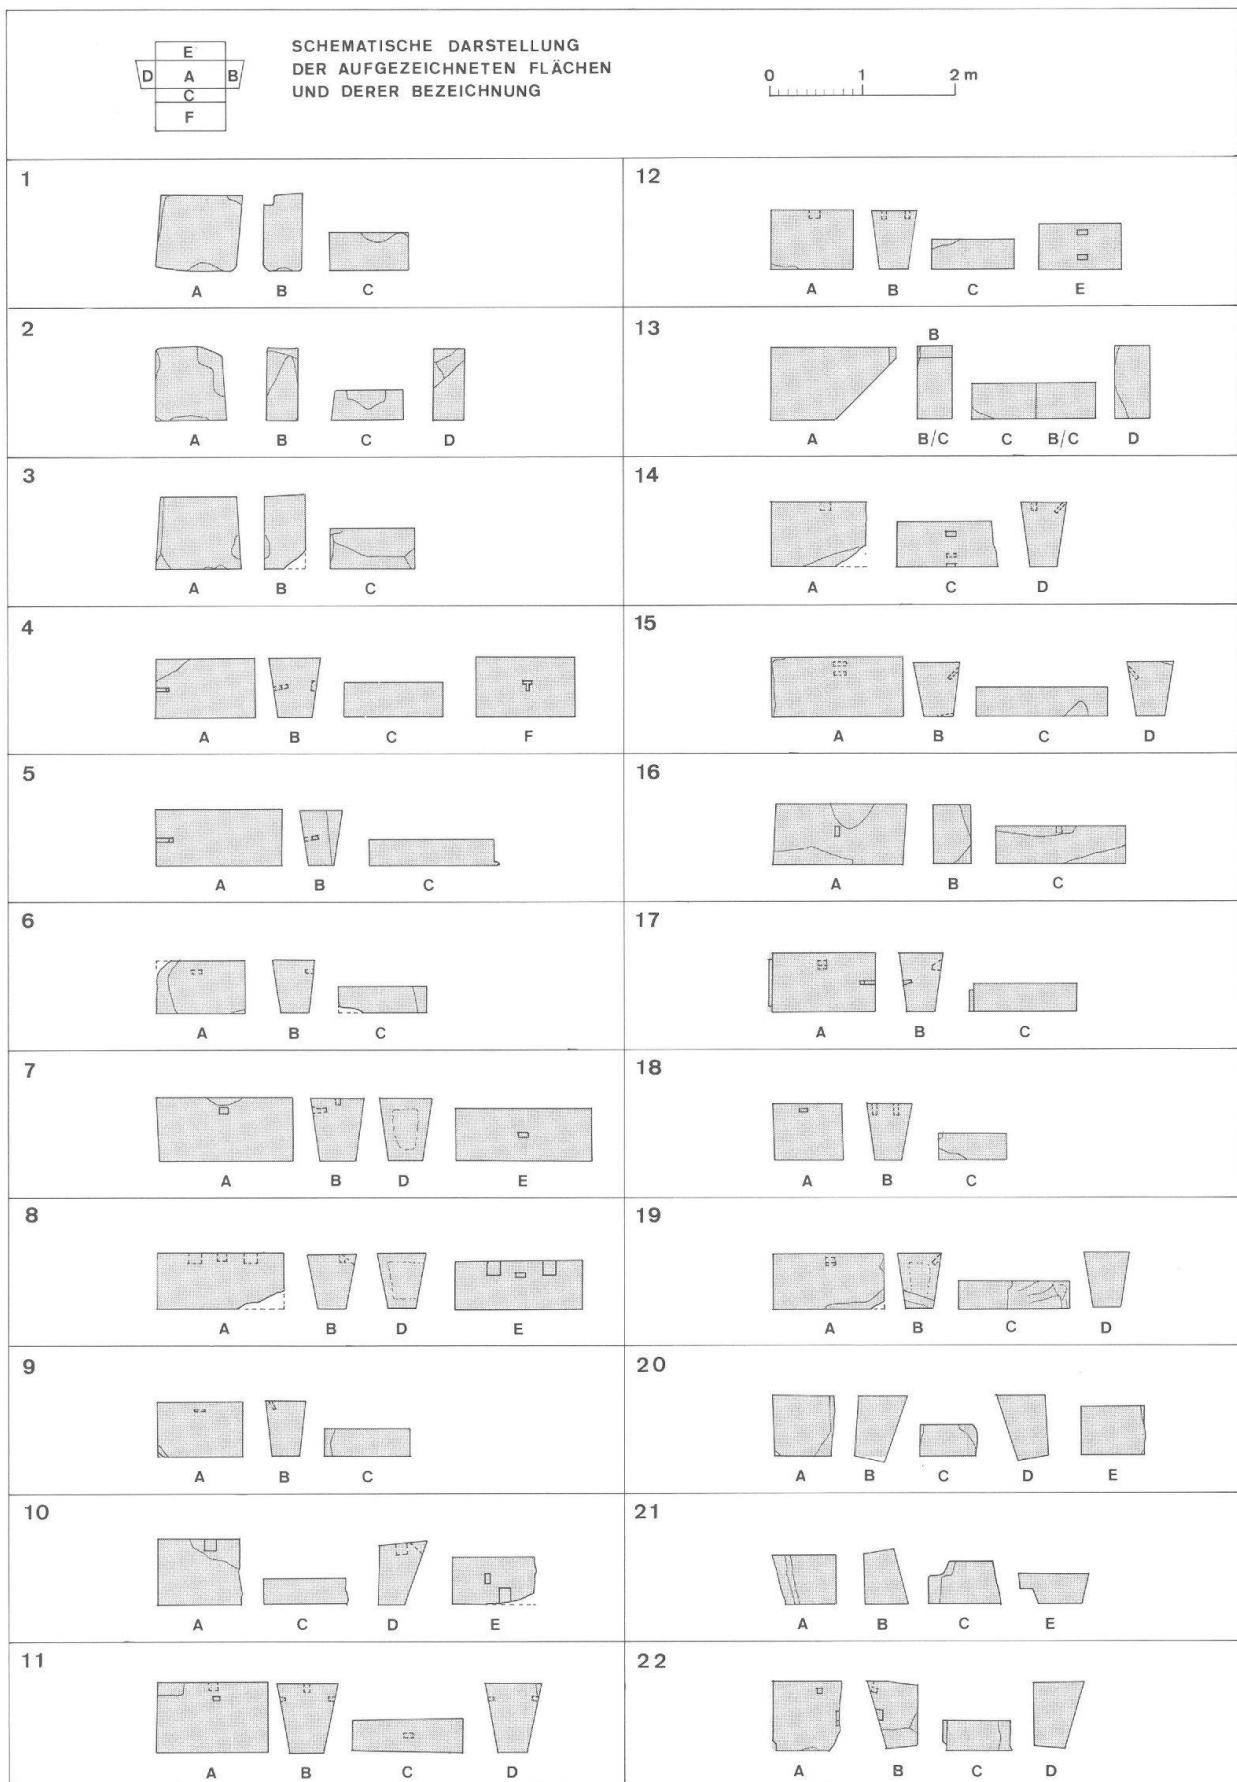
Abb. 8 Augst-«Bötme» (Grabung 1969.52). Sandsteinquader 1–22 der Violenbachbrücke. M. 1:80.

In den Abbildungen 8 und 9 sind alle Quadere im selben Massstab dargestellt. Die Numerierung hält sich an die bei der Ausgrabung 1969 festgelegte Reihenfolge.

Keilförmige Segmentsteine: Nr.: 4–12, 14, 15, 17–31, 34, 35, 39–41, 43–45.

Rechtwinklige Quadere: Nr.: 1–3, 16, 32, 33, 36, 38, 42.

Wellenbrechersteine: Nr.: 13, 37.

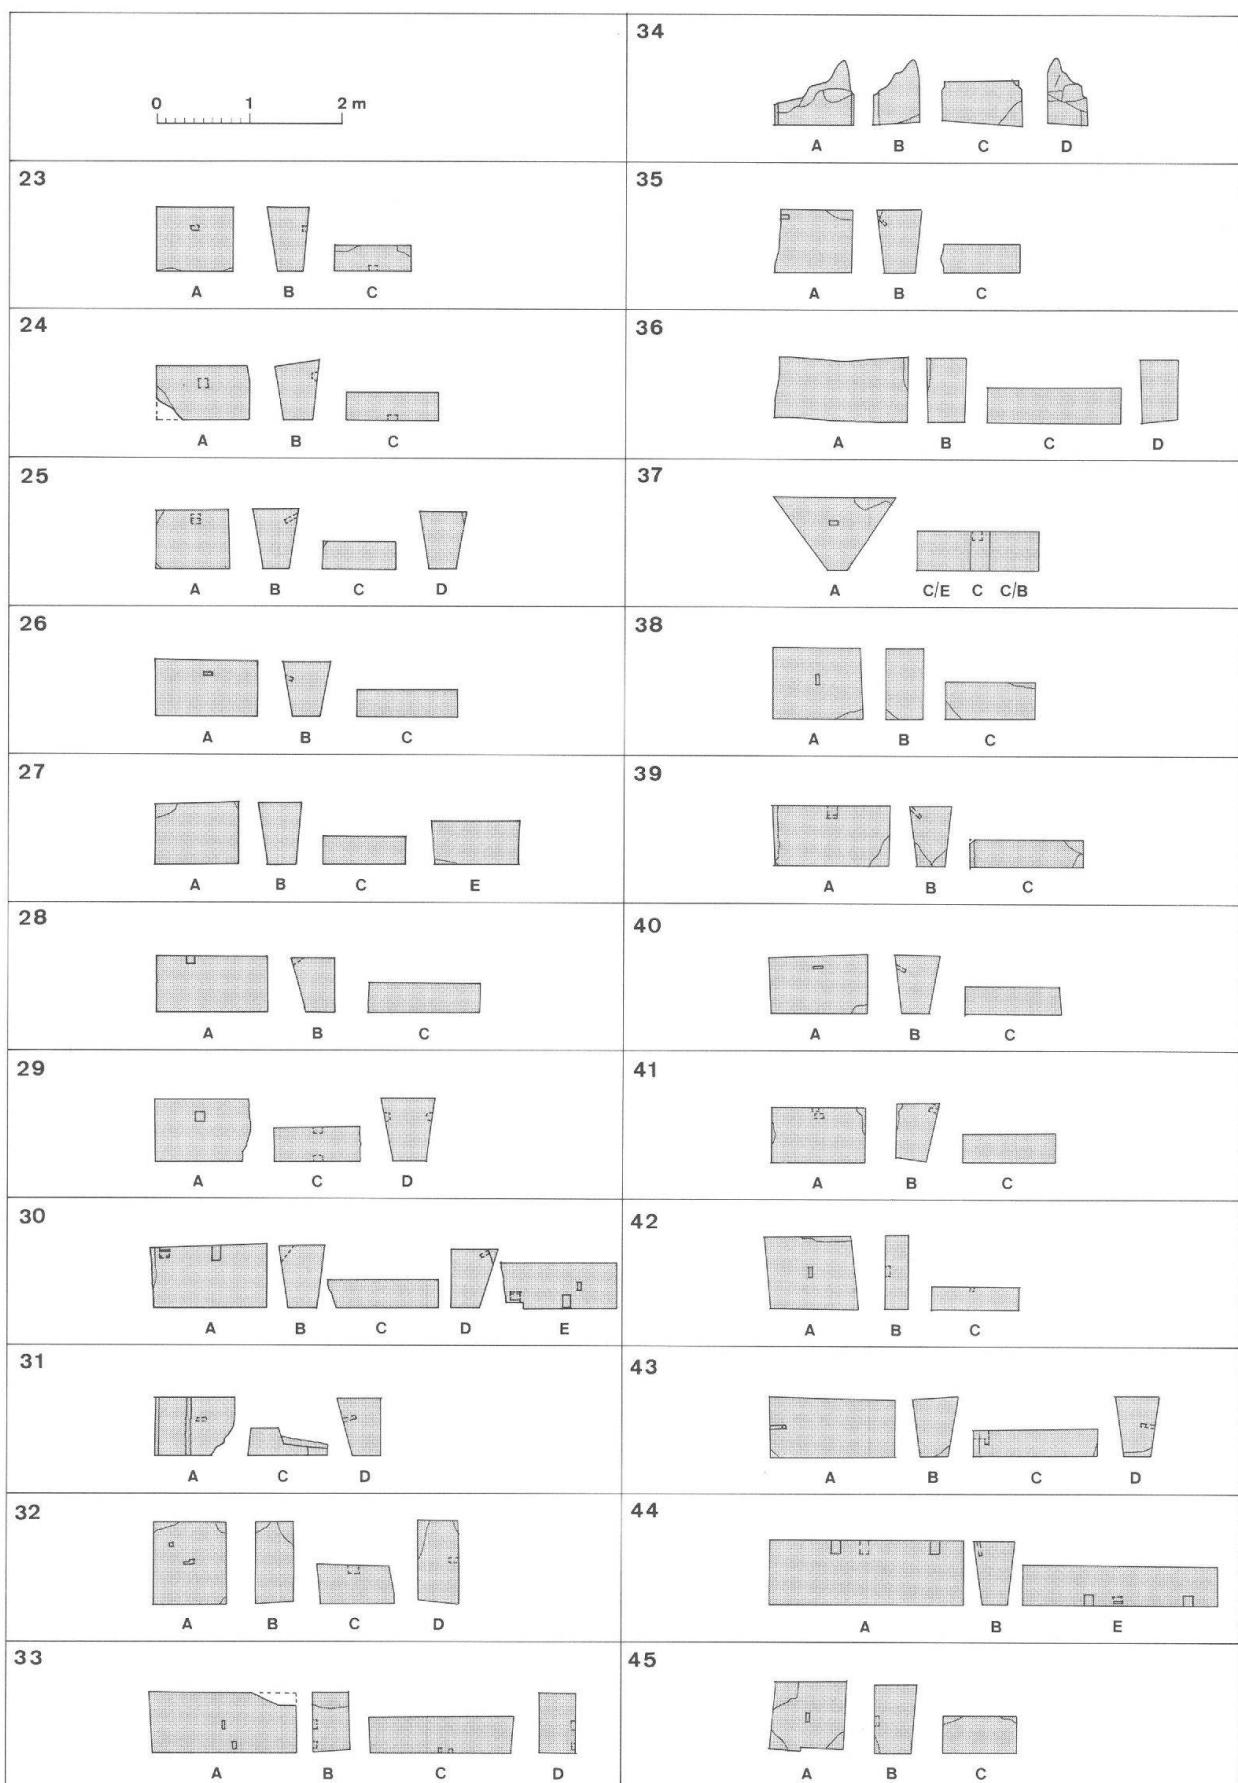
Abb. 9 Augst-«Bötme» (Grabung 1969.52). Sandsteinquader 23–45 der Violenbachbrücke. M. 1:80.

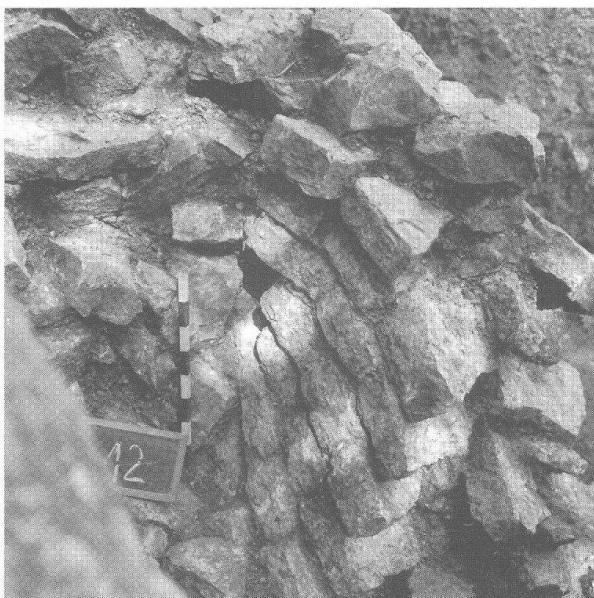
Abb. 10 Augst-«Bötme» (Grabung 1969.52). Violenbachbrücke. Bei den Resten des westlichen Bogenwiderlagers befindet sich ein Mauerklotz mit sieben Handquaderreihen im Verband. Blick gegen Norden.

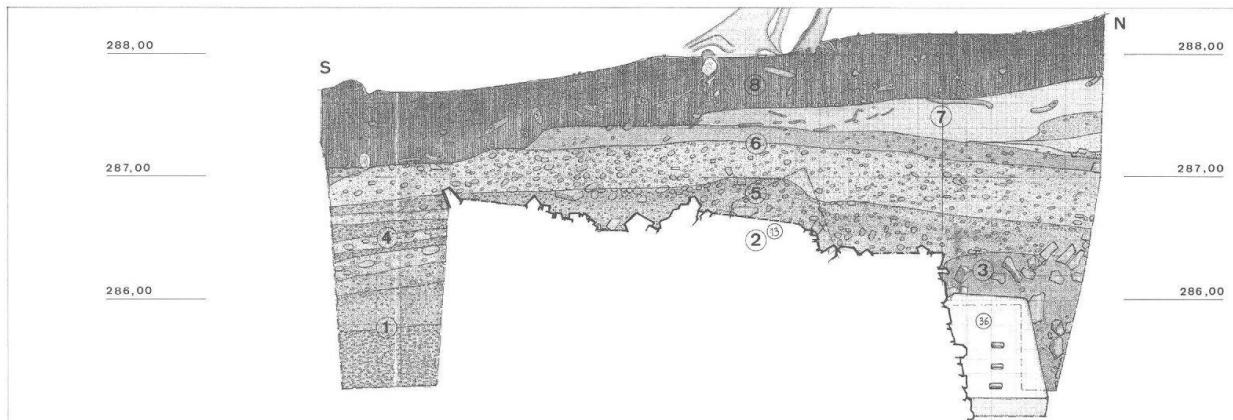
Abb. 11 Augst-«Bötme» (Grabung 1969.52). Violenbachbrücke. Profil 3 (zur Lage vgl. Abb. 5). M. 1:60.

- 1: Gewachsener Boden. Mergelig – kiesiges Material.
- 2: Reste des westlichen Widerlagers der Brücke.
- 3: Widerlagerreste. Material z.T. verschoben
- 4: Diverses angeschwemmtes Schichtmaterial.
- 5: Angeschwemmte Schicht. Das Material ist vermischt mit den Resten des Widerlagers (evtl. auch mit erodierter Substanz des südlichen Stadtmauerendes).
- 6: Angeschwemmte Schicht (vgl. Schicht 5 und 7).
- 7: Angeschwemmte, relativ sterile Schicht. Es handelt sich wohl um erodierte Material, das der Violenbach aus den Uferzonen sowie des Birchabhangs hier abgelagert hat.
- 8: Humöser, mit Wurzeln durchzogener Waldboden.

Soweit den Profilen zu entnehmen ist, waren die Brückenwiderlager in den kompakten Mergel gestellt worden (Abb. 11 und 12)¹⁸. Konkrete Hinweise für eine Fundation auf Nagelfluh fehlen in der Grabungsdokumentation. Da im Kernmaterial der beiden Bogenwiderlager aber Nagelfluhbrocken verwendet wurden, ist dies ein Hinweis dafür, dass in unmittelbarer Nähe dieses Konglomeratgestein angetroffen und möglicherweise z.T. auch abgebaut wurde (vgl. Anm. 16).

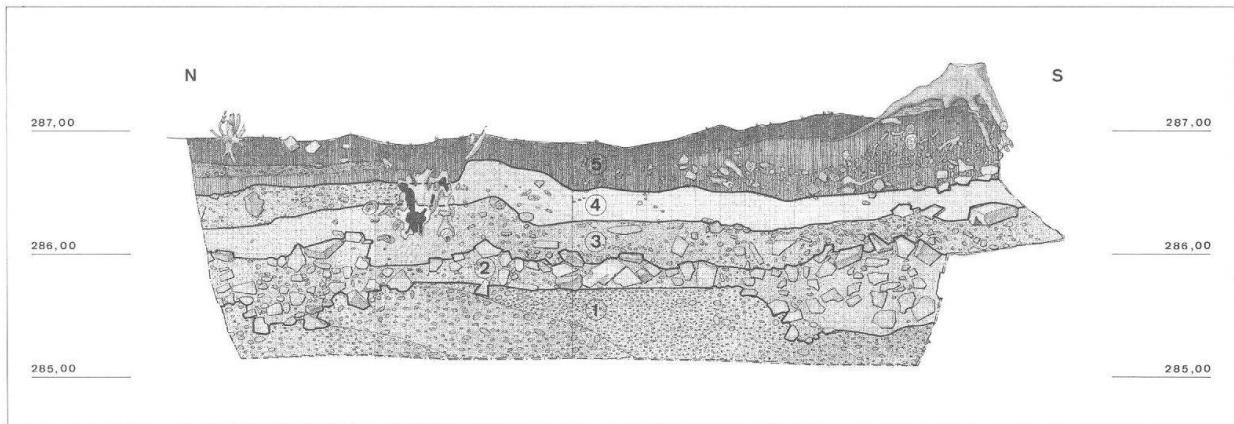
Abb. 12 Augst-«Bötme» (Grabung 1969.52). Violenbachbrücke. Profil 4 (zur Lage vgl. Abb. 5). M. 1:60.

- 1: Gewachsener Boden. Mergelig – kiesiges Material.
- 2: Reste des östlichen Widerlagers der Brücke.
- 3: Angeschwemmte Schicht. Das Material ist vermischt mit den Resten des Widerlagers (evtl. auch mit erodierter Substanz des südlichen Stadtmauerendes).
- 4: Angeschwemmte, relativ sterile Schicht. Es handelt sich wohl um erodierte Material, das der Violenbach aus den Uferzonen sowie des Birchabhangs hier abgelagert hat.
- 5: Humöser, mit Wurzeln durchzogener Waldboden.

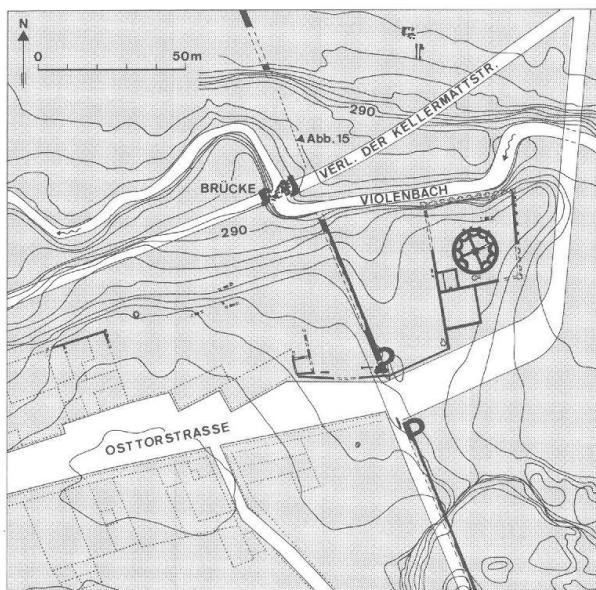
Abb. 14 Augst/Kaiseraugst. Umgebung des Osttores von Augusta Rauricorum mit allen bis heute festgestellten römischen Strukturen und der Verlängerung der Kellermattstrasse. Die markante Grube rechts unten bezeichnet die Stelle des Mergelabbaus. Höhenkurven vor 1969 (Bau der modernen Venus-/Schwarzackerstrasse), Äquidistanz 1 m. Ohne Raster: römische Straßen und Violenbach (vor 1969). M. 1:2500.

6. Tatsächlich wurde bei der Grabung 1986.51 ein feiner Strassenkörper angeschnitten, der zu einer frühen, nur kurz benutzten Strasse (Verlängerung der Kellermattstrasse) gehören könnte (Abb. 14)⁸.

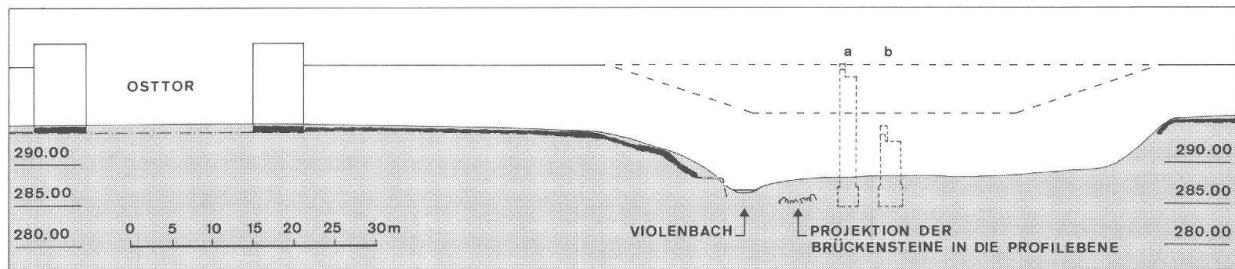
Abb. 15 Augst/Kaiseraugst-«Bötme» (Grabung 1969.52). Ansicht von Osten (ausserhalb der Stadt) an die rekonstruierte Toranlage und die Stadtmauer (zur Lage vgl. Abb. 14). M. 1:900.

Gestrichelt: die über dem Violenbachtal wahrscheinlich nie fertiggestellte Stadtmauer (vgl. Text mit Anm. 9–10).
a hypothetischer Querschnitt der Stadtmauer (aus statischen Gründen allerdings so nicht realisierbar).
b Zum Vergleich: Querschnitt der etwa zeitgleich erstellten Stadtmauer von Aventicum (Avenches).

- Auch wäre eine durchgehende Höhe der Stadtmauer vom Osttor über das Tal auf die Liebrüti-Ebene mit einer Mauerdicke von nur 2 m statisch nicht realisierbar. Und eine Absenkung der Stadtmaueroberkante im Bereich des Violenbacheinschnittes würde massive taktische Nachteile aufgewiesen haben (Abb. 15).

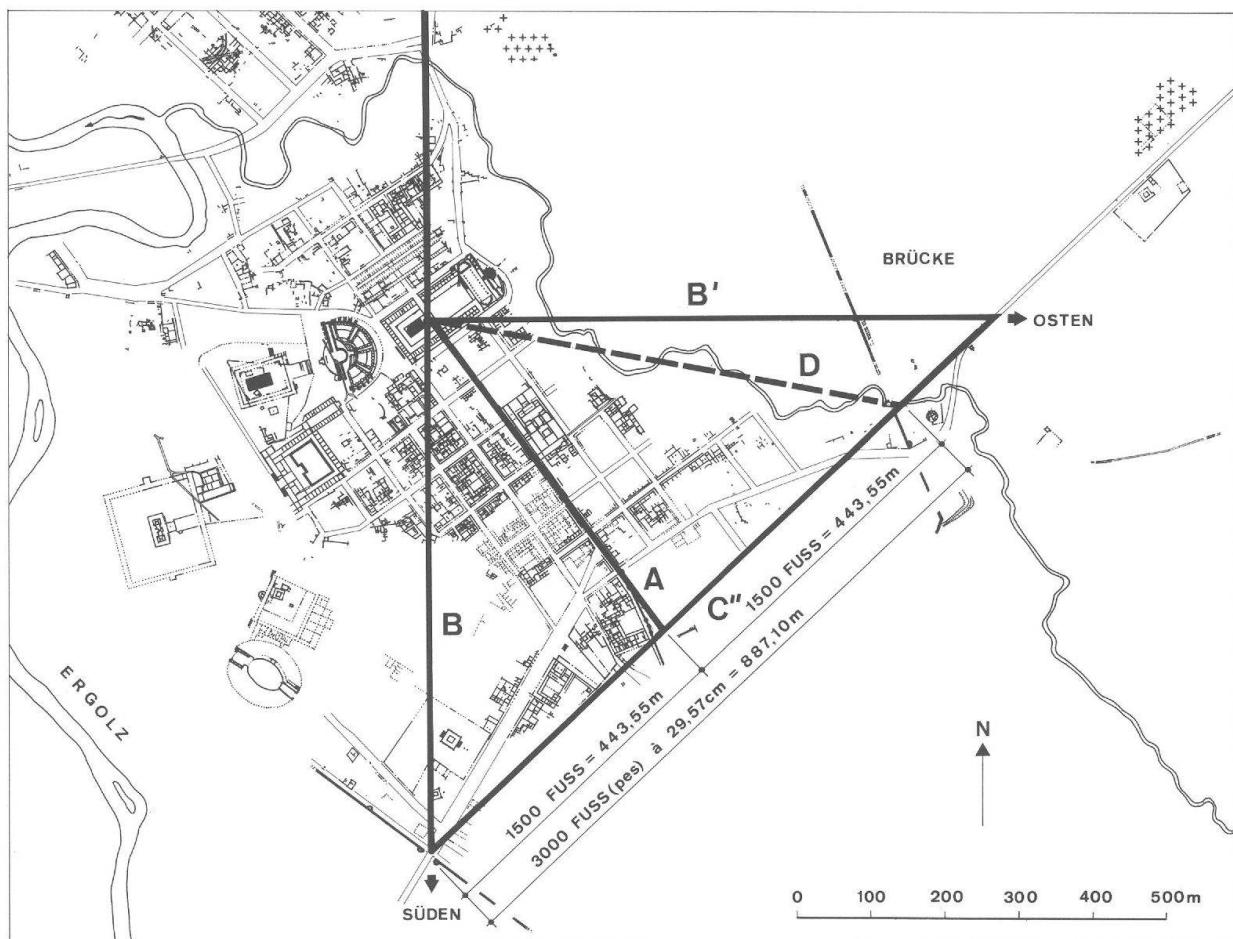
Abb. 16 Augst/Kaiseraugst. Beobachtungen zum Brückenstandort Bötme/Violenried im Vermessungsnetz von Augusta Rauricorum. M. 1:10000.

A Cardo Maximus (Hohwartstrasse) von Augusta Raurica.

Die Brückenstelle könnte in das Vermessungsschema des Stadtplanes integriert gewesen sein (Abb. 16), was ein Hinweis auf eine frühe Zeitstellung wäre. Später scheint nämlich die Kellermattstrasse, mit einem Knick via Osttorstrasse, in Richtung des Osttores korrigiert worden zu sein. Die Brücke und die Verlängerung der Kellermattstrasse werden jedoch ihre Bedeutung spätestens mit dem Bau der östlichen Stadtmauer und dem Osttor weitgehend verloren haben. Der repräsentative Ost-Eingang in die Stadt wird ab flavischer Zeit²⁰ hier gewesen sein und nicht mehr über die Brücke geführt haben (s. unten).

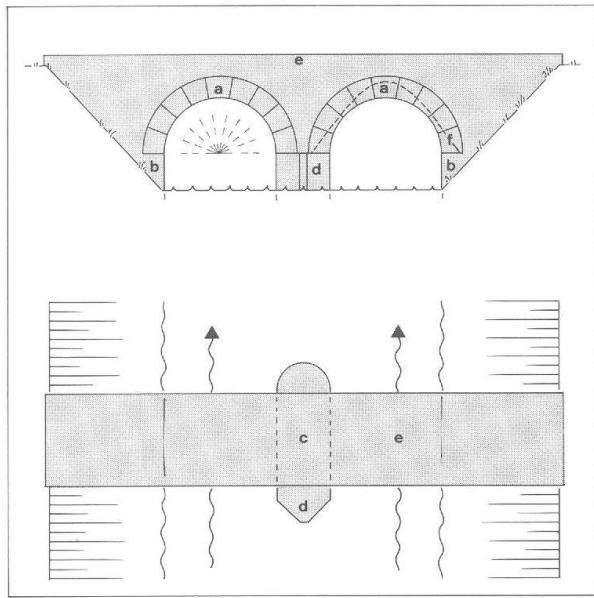
Abb. 17 Schema einer römischen, doppelbogigen Steinbrücke. Oben: Ansicht. Unten: Aufsicht. a–e: s. Text.

- d) *Wellenbrecher*: Der gegen die Strömung gerichtete und zugespitzte Pfeilervorbaus hat die Aufgabe, die Wasserkräfte zu brechen sowie Eisschollen und Treibgut gefahrlos weiterzuleiten.
- e) *Tragfläche* (Fahrbahn).
- f) Entspricht der schematischen Druckkräfte-Verlaufslinie (Stützlinie).

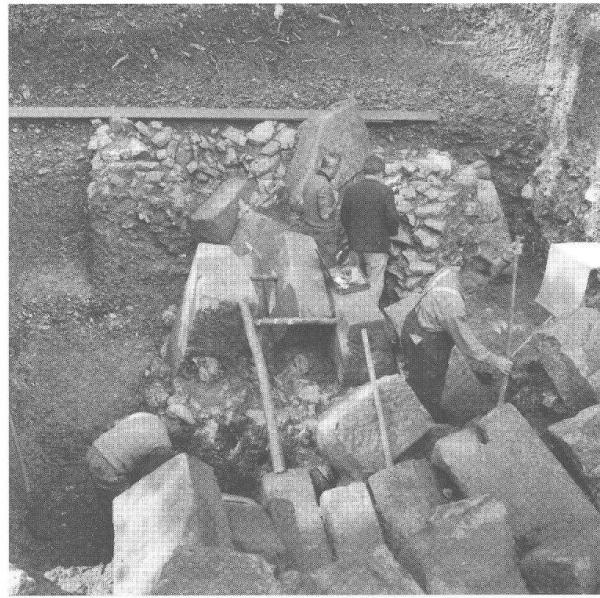
Abb. 18 Augst-«Bötme» (Grabung 1969.52). Violenbachbrücke. Im Hintergrund die Reste des West-Widerlagers. Blick gegen Westen.

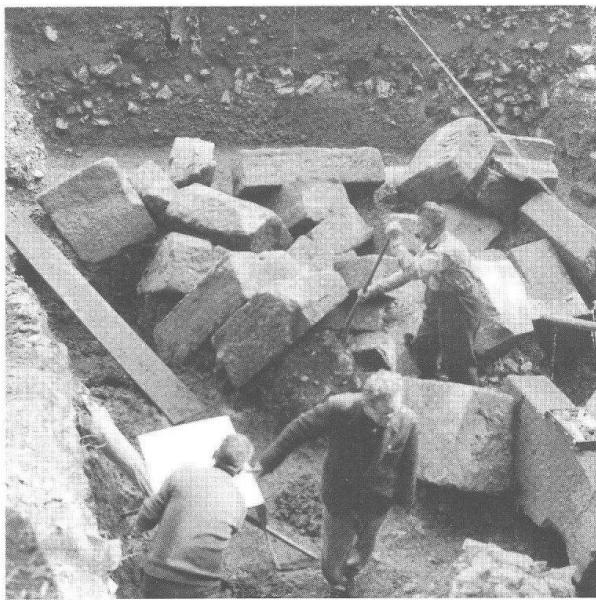
Abb. 19 Augst-«Bötme» (Grabung 1969.52). Die verstürzten Brückenquader in situ. Blick gegen Osten.

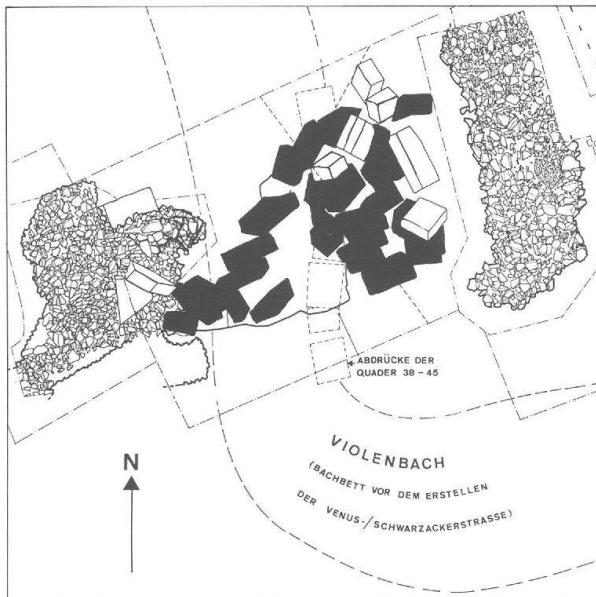
Abb. 20 Augst-«Bötme» (Grabung 1969.52). Befundssituation. Schwarz: die keilförmigen Bogenquader in Versturzlage. Ohne Massstab.

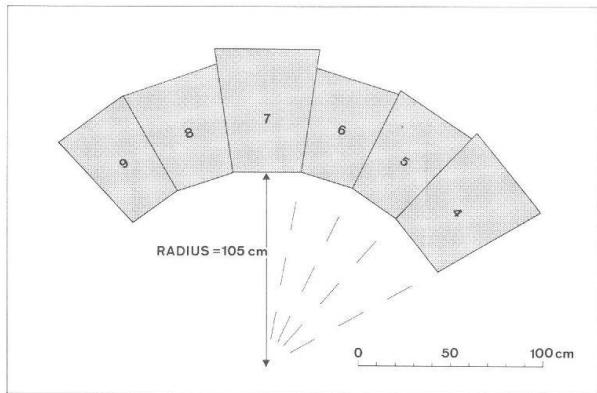
Abb. 21 Augst-«Bötme» (Grabung 1969.52). Das grösste möglicherweise zusammengehörende Bogenstück (aufgrund der Versturzlage fehlt eventuell ein weiterer Quader zwischen 6 und 7; vgl. Abb. 5). M. 1:40.

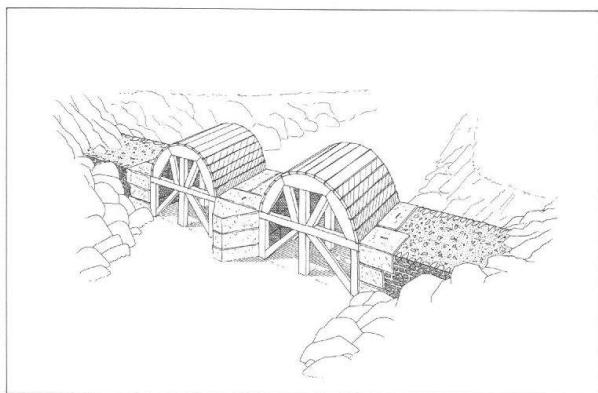
Abb. 22 Augst/Kaiseraugst. Violenbachbrücke. Rekonstruktionsversuch der Lehrgerüste.

Nach diesen Berechnungen und dem Vergleich mit dem Modell werden die Bogen einen Radius von 105 cm (= 3,5 röm. Fuss) bzw. einen Durchmesser von 210 cm (= 7 röm. Fuss) aufgewiesen haben³⁸. Die Durchflussbreite (ohne Pfeiler) des Violenbaches wird unter der Brücke also rund 4,2 m betragen haben.

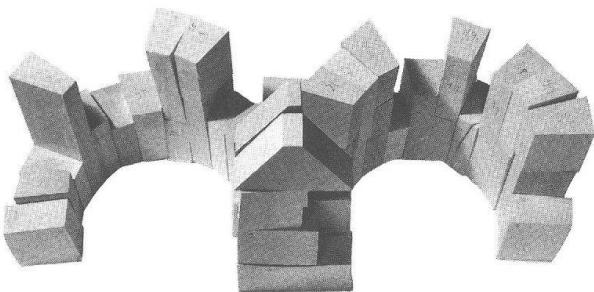
Abb. 23 Augst-«Bötme» (Grabung 1969.52). Violenbachbrücke. Rekonstruktionsversuch von R. Laur-Belart mit den in Holz nachgebildeten Sandsteinquadern.

such (s. unten; Abb. 23) demonstrieren, ist aufgrund der Funde und Befunde ein zweiter Pfeiler auszuschliessen. Für die wasserführende Breite des Violenbachs wäre ein weiterer Pfeiler konstruktiv auch unnötig.

³⁹ Totallängen an einigen Beispielen: Nr. 39+12: 210 cm, Nr. 15+22: 212 cm, Nr. 17+6: 207 cm, Nr. 19+9: 209,5 cm, Nr. 31+11: 207 cm. Auch wenn die Kombination dieser Quader-Paare nicht gesichert ist, so beweist doch die Wiederholung der Gesamtlänge von ca. 210 cm, dass dieses System dem antiken Konstruktionsprinzip entspricht. Bereits R. Laur-Belart hat bei seinem Modellversuch in Abb. 23 diese Zusammengehörigkeit berücksichtigt.

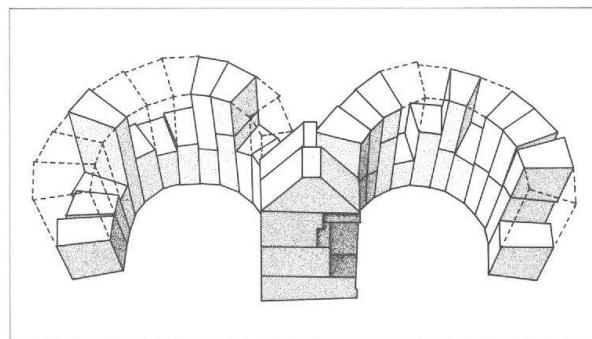
Abb. 24 Augst-«Bötme» (Grabung 1969.52). Zeichnerische Rekonstruktion anhand des Modells (Abb. 23). Die fehlenden Bogenquader sind durch gestrichelte Linien gekennzeichnet.

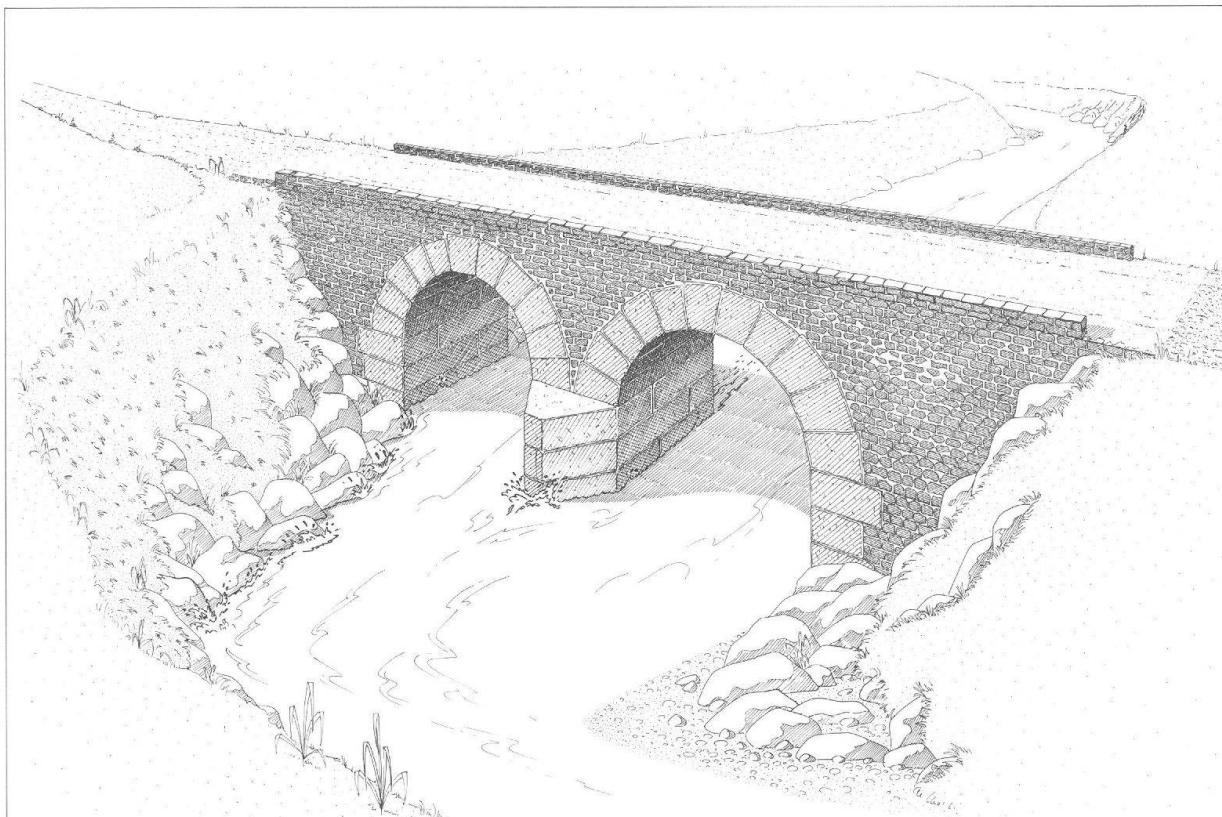
Abb. 25 Augst-«Bötme» (Grabung 1969.52). Rekonstruktionsversuch der Violenbachbrücke (in vorflavischer Zeit).

Aufgrund aller oben aufgeführten Hinweise wurde eine Rekonstruktionszeichnung der Violenbachbrücke angefertigt (Abb. 25). Obwohl keine Detailgenauigkeit erreicht werden kann, soll diese Zeichnung einen Eindruck vermitteln, wie die Brücke und ihre unmittelbare Umgebung in vorflavischer Zeit ausgesehen haben könnte.

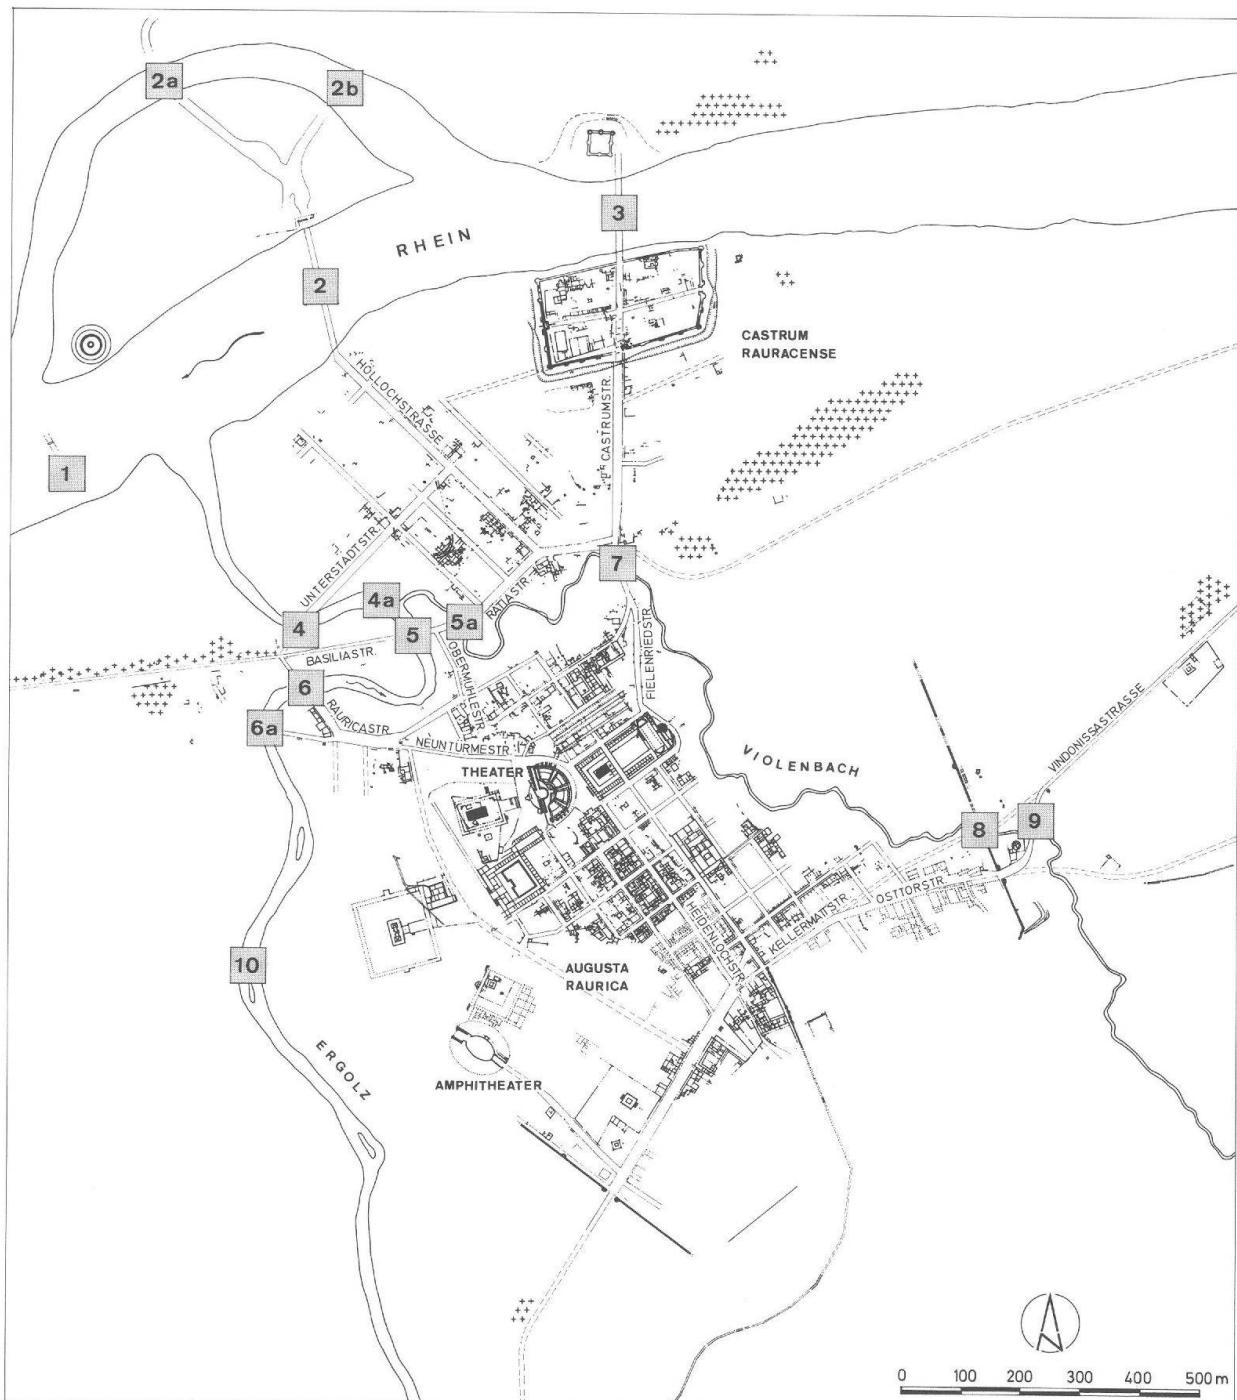
Abb. 26 Augst/Kaiseraugst. Gesamtplan von Augusta Rauricorum. Die Nummern beziehen sich auf gesicherte und vermutete Brückenstandorte während der rund 300jährigen antiken Stadtgeschichte. M. 1:12 500.
