Topochronologie von Augusta Raurica in antiker und nachantiker Zeit

Zum Verlauf der Ergolz und des Ruschenbächlis

Constant Clareboets

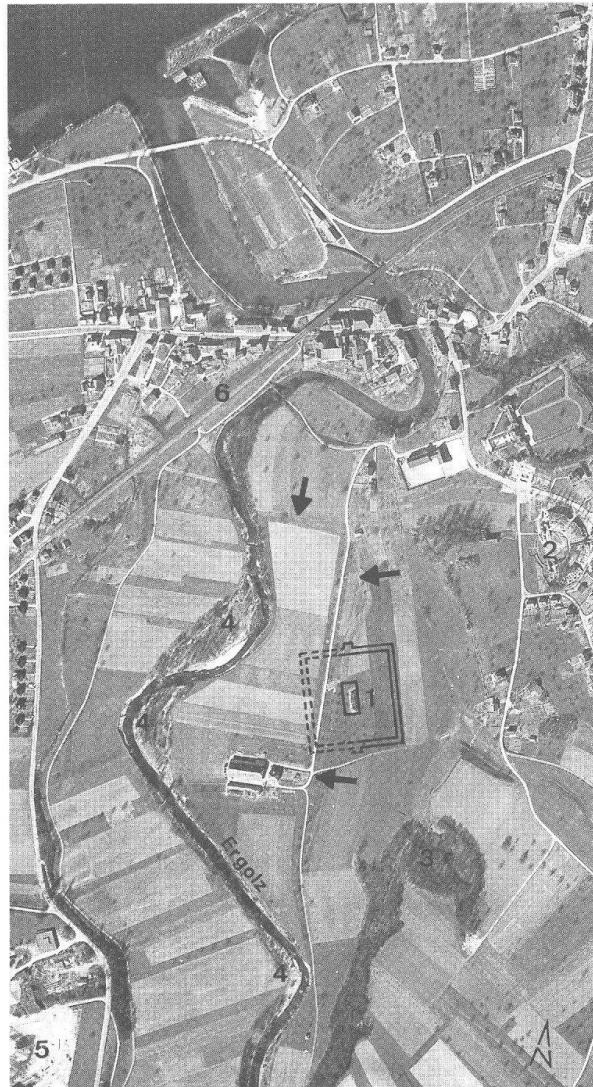
- Abb. 1 Augst/Kaiseraugst. Luftaufnahme von 1953 mit Lage der Ergolz, dem Rhein (oben links) und dem Dorf Augst. Die Pfeile an der Böschungskante weisen auf das ehemalige östliche Ergolzufer hin.
- 1: Grienmatt-Heiligtum
 - 2: Römisches Theater
 - 3: Amphitheater (zu diesem Zeitpunkt noch unentdeckt und deshalb noch «Sichelengraben» genannt)
 - 4: Ergolz mit Überschwemmungsstreifen (1939 wies die Ergolz im Mittelteil noch keine so stark ausgeprägten Kurven auf)
 - 5: Kiesgrube am «Wannenhübel» in der Gemeinde Pratteln BL, an der Strasse von Augst nach Liestal (bis zum Bau der Autobahn in den 1960er Jahren völlig abgetragen, heute befindet sich hier ein Autobahn-Zubringer)
 - 6: Eisenbahndamm in der Flur «Husmatt» (bedingte 1873/74 eine Verlegung der Ergolz nach Süden)

Schon Karl Stehlin (1859–1934) hat seinerzeit vermutet, dass das Grienmatt-Heiligtum (Abb. 1,1; 2,1) und das nördlich davon gelegene römische Abwassersystem (Abb. 2,2) an einer Böschungskante abbrechen, bei der es sich um nichts anderes als das östliche Ufer eines früheren Ergolzlaufs handeln kann (Abb. 1 und 4, Pfeile)¹. Die damals durchgeführten Sondierungen

den auch die nördlich der Grienmatt-Tempelanlage gelegenen Gebäude, die Grienmattstrasse und der Abwasserkanal (welcher an einer Stelle unter der Tempelanlage hindurchfloss und diese entwässerte) in Mitleidenschaft gezogen. Für längere Zeit – bis wieder eine erneute Verlegung stattgefunden hat – muss die Ergolz nun an dieser neuen Stelle geflossen sein, wie die noch heute markante, ca. 2 Meter hohe Böschungskante ganz deutlich zeigt (Abb. 1 und 4, Pfeile).

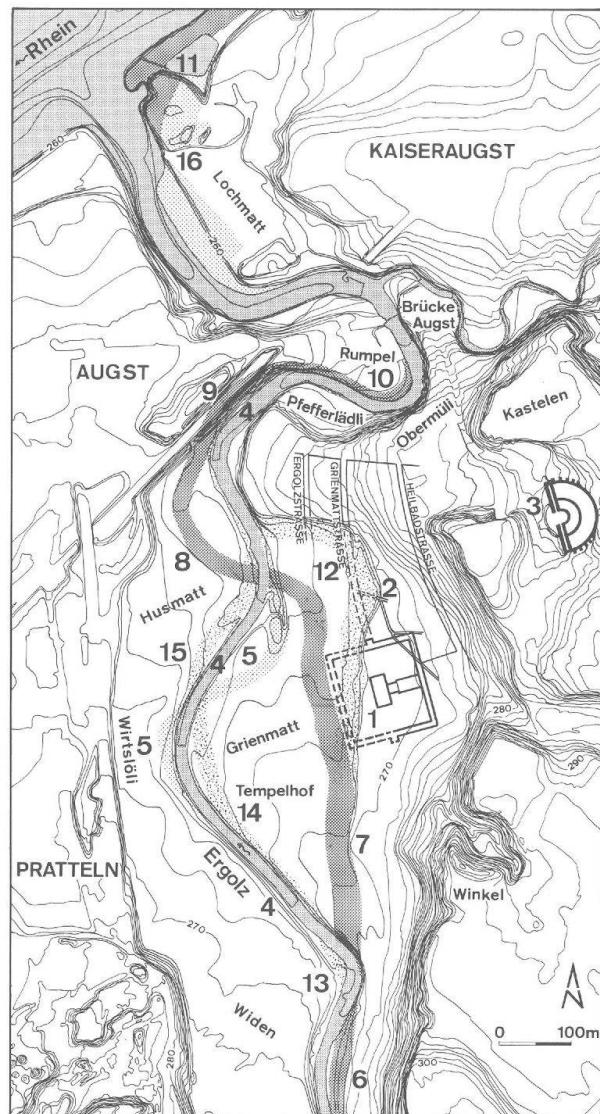
Abb. 2 Augst, Prateln BL und Kaiseraugst. Lage der Ergolz im Bereich der drei Gemeinden. Die Höhenkurven von Augst und Prateln entsprechen jenen des Jahres 1962, von Kaiseraugst und vom Rhein jenen von 1903 und 1962. Die Nummern beziehen sich auf den Text. M. 1:10000.

Welches Ereignis zur Richtungsänderung nach Westen geführt hat, kann noch nicht mit Bestimmtheit gesagt werden (Abb. 2,13,14,15). Nicht zwingend, aber auch nicht auszuschliessen ist, dass vom Augster Hochplateau, wahrscheinlich von der Flur «Winkel»

Die nächste grössere Veränderung des Flusslaufs hat dann erst wieder im Jahre 1872 stattgefunden, als es durch Hochwasser der Ergolz beim Tempelhof zu grossen Verwüstungen gekommen ist³⁰. Wahrscheinlich hat sich damals die Ergolz um mehr als Flussbreite nach Westen in ihr heutiges Bett verschoben (Abb. 2: von 14 nach 4). Kurze Zeit später ist 1873/74 das Flussbett der Ergolz in der Flur «Husmatt» für den Bau der Bözberg-Bahnlinie weiter nach Süden verlegt worden (Abb. 2: von 9 nach 4)³¹, um Platz für den Bahndamm zu schaffen (Abb. 1,6 und 4,7). Eine weitere Korrektion ist bereits wieder 1878/1879 erfolgt³², als auf der Höhe des Tempelhofs das Ergolzufer gesichert werden musste (Abb. 2). Noch in den 1880er Jahren hat ein weiteres Hochwasser zu einer nicht unbedeutenden Verlegung des Ergolzlaufs geführt³³, diesmal möglicherweise bei der Flur «Husmatt», wo sich die Ergolz erneut um eine Flussbreite nach Osten in das heutige Bett verschoben hat (Abb. 2: von 15 nach 4).

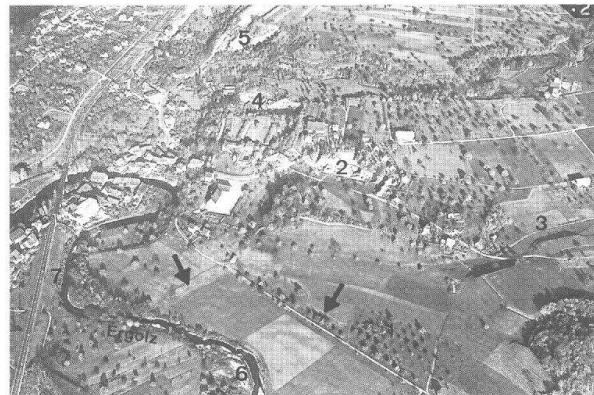
Abb. 4 Augst, Pratteln BL. Luftaufnahme von 1946. Blick Richtung Nordosten. Vorne im Bild die Grienmattebene mit der Böschungskante des ehemaligen Ergolzufers (Pfeile).

- 1: Grienmatt-Heiligtum
- 2: Theater
- 3: «Wildental» (ehemaliges Bett des Ruschenbächlis)
- 4: Kiesgrube «Kastelen» in Augst
- 5: Kiesgrube «Auf der Schanz» in Kaiseraugst
- 6: Ergolz mit Überschwemmungszone
- 7: Bahndamm (bedingte 1873/74 eine Verlegung der Ergolz nach Süden)

- *Bau der Eisenbahnlinie*: Grössere Erdbewegungen haben dann erst wieder im 19. Jahrhundert beim Bau der Eisenbahnlinie eingesetzt. Zu diesem Zweck hat man links und rechts der Ergolz grosse Dämme aufgeschüttet (Abb. 1,6; 4,7 und 12,7). Auf der Augster Seite musste deswegen 1873/74 an einer Stelle sogar die Ergolz nach Süden verlegt (Abb. 2,9) und Häuser an der Hauptstrasse teilweise abgetragen werden. Auch beim Bahnhof Kaiseraugst sind grössere Umgebungsarbeiten erfolgt, als man beim Bau der Bahnlinie und später für die dort errichtete Shredderanlage die dortigen Geländesenken in der Flur «Grueb» (hervorgerufen durch natürliche Dolinen im Untergrund) aufgefüllt (Abb. 12,8)⁶⁶ und östlich davon ebenfalls einen Eisenbahndamm aufgeschüttet hat.

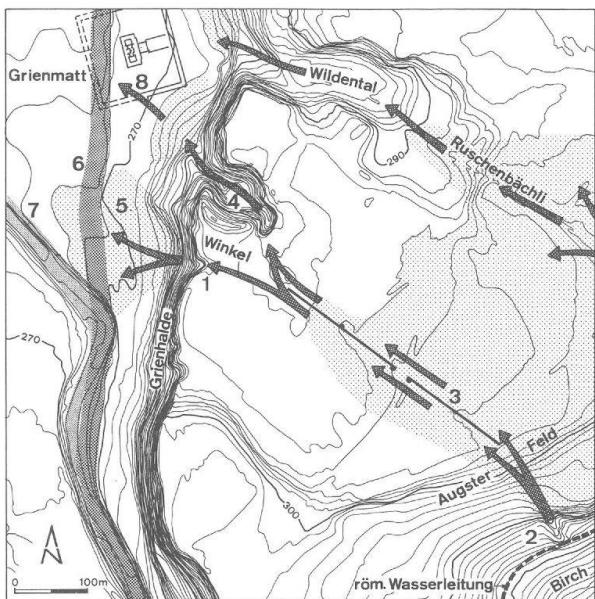
Abb. 5 Augst. Situation zwischen Grienmatt-Heiligtum (8) und Birchhügel (2) mit den hypothetischen Fliessrichtungen und den Anschwemmungen infolge der geborstenen Wasserleitung(?) und dem Mäandrieren des Ruschenbächlis. Die Numerierung bezieht sich auf die Stellen im Text. Die Höhenkurven stammen aus der Zeit vor dem Bau der Autobahn (1962). M. 1:10000.

herabgeschwemmtes Erdreich den Fluss nach Westen abgedrängt hat. Dort befindet sich an einer Stelle eine Runse (Abb. 5,1), die auf eine länger dauernde Erosion schliessen lässt. Es wird sich dabei weniger um sommerliche Gewitterbäche als um einen kontinuierlichen Wasserfluss gehandelt haben⁸. Nun befindet sich an der Birchhöhe in der Flur «Augster Feld» ein tiefer Einschnitt am Hang (Abb. 5,2), welcher auf einen Bruch der römischen Wasserleitung hindeutet. Auch diese Stelle hat Karl Stehlin seinerzeit untersuchen lassen und dort die beschädigte Wasserleitung aufgefunden. Der Einschnitt im Gelände zeigt deutlich, dass dort über längere Zeit Wasser aus der Leitung ausgetreten ist⁹. Dieser neue temporäre Wasserlauf muss der damals sicher noch in Teilen bestehen-

den westlichen Stadtmauer entlang nach Nordwesten geflossen sein (Abb. 5,3) und sich sowohl durch die schon erwähnte Runse (Abb. 5,1) als auch durch das aufgelassene Amphitheater – den sogenannten Sichelengraben (Abb. 5,4)¹⁰ – in die Grienmatt-Ebene ergossen haben. Dabei hat die Wassermenge aus der geborstenen Leitung bei einem benetzbarer Querschnitt von ca. 0,60 m² und einem Gefälle von rund 0,2% bei voller Auslastung ungefähr 400 l/sec betragen¹¹ und hat damit jene des weiter östlich entfernt fliessenden Ruschenbächlis (früher Rauschenbächlein) um ein Zehnfaches übertroffen¹², ist dafür aber auch nicht über Jahre konstant geflossen¹³. Dass die Einlaufstelle der Wasserleitung an der Ergolz – bei der heutigen Firma Cheddite Plastic AG an der Liestaler Gemeindegrenze zu Lausen – wegen mangelndem Unterhalt infolge des Rückzuges der Restbevölkerung von Augusta Raurica auf den befestigten Kastellenhügel bereits damals Schaden genommen hat, ist kaum wahrscheinlich. Bei den Grabungen anlässlich des Autobahnbaus im Jahre 1967 sind nämlich im Innern des Wasserturmfundamentes am Aquäduktende die Metallbestandteile eines Militärgürtels des 4. Jahrhunderts gefunden worden¹⁴. Dieser Fund könnte darauf hindeuten, dass die Leitung noch bis zur Auflassung der Befestigung auf Kastelen und der Augster Oberstadt – um 320 n.Chr? – noch intakt gewesen und durch Militärpersonal unterhalten wurden ist. Möglicherweise ist es erst nach diesem Datum zu einem Erdrutsch und damit zum Bruch der Leitung beim «Augster Feld» am Birchhügel gekommen. Schliesslich kann auch nicht ausgeschlossen werden, dass damals die Wasserleitung zwischen Liestal und Augst durch Erdrutsche auch an anderen Stellen beschädigt worden ist. Noch heute kommt es im Bereich des Trassees der Wasserleitung stellenweise zu Hangrutschungen.

Die in die Grienmatt-Ebene gespülten Erdmassen (Abb. 5,5) werden jedenfalls genügt haben, um die Ergolz (Abb. 5,6) nach Westen abzudrängen (Abb. 2,13–15 und 5,7). Unklar bleibt die Stelle an der Südseite des Grienmatt-Tempels (Abb. 5,8), wo bei einer Sondierung Karl Stehlins¹⁵ die Umfassungsmauern des grossen Hofes bei der Ausbuchtung abbrechen, was darauf hinzudeuten scheint, dass dort entweder die Ergolz (aus dem Höhenkurvenverlauf allerdings nicht ersichtlich) oder der zeitweilige Wasserfluss durch das Amphitheater das Gebäude zerstört haben. Eine weitere, aber eher weniger wahrscheinliche Möglichkeit wäre die Annahme, dass das Grienmatt-Heiligtum gar keine quadratische, sondern eine rechteckige Temenosmauer besessen haben könnte und dass die Ergolz knapp westlich am Tempel vorbeigeflossen wäre und somit mehr in das Tempelareal integriert war. Jedenfalls scheint die Ergolz nach der Richtungsänderung nahezu in jenem Bett geflossen zu sein, das auf dem Katasterplan von 1829 festgehalten ist¹⁶. Leider sind noch ältere Planunterlagen nur bedingt hilfreich, hier für definitive Klärung zu sorgen. So fehlt auf der ältesten Landkarte aus der Gegend von Augst aus dem Jahre 1602 von M. H. Graber (Abb. 6)¹⁷ die markante Ergolzspleiße bei der Augster Brücke, es ist nur ein schwacher Bogen und ein gerader Flusslauf südlich davon eingetragen. Das gleiche gilt für den

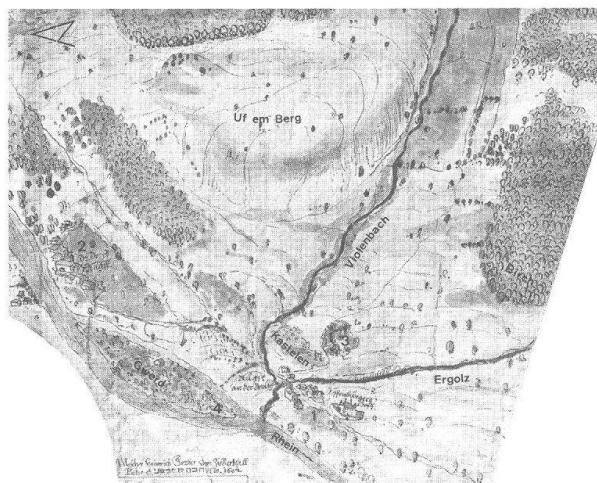
Abb. 6 Augst/Kaiseraugst. Ausschnitt aus M. H. Grabers Plan von 1602. Osten liegt oben. Während die Kaiseraugster Flur «Uf em Berg» (1772 noch «Gibenchälfte» genannt) schon keinen Wald mehr aufweist, ist der Birchhügel noch bewaldet. Ebenso der Kastelenhügel mit dem Hochgericht (Richtstätte).
 1: «Augst an der Brugg» (das heutige Dorf Augst)
 2: «Dorff Augst» (das heutige Kaiseraugst innerhalb des ehemaligen spätrömischen Kastells)
 3: Theater (genannt «Neuntürme» oder auch «Hochwald»)
 4: Reste des römischen Rundturmes auf der ehemaligen Insel Gwerd (1817 wurden bei einem Hochwasser die letzten Reste dieses Turmes weggespült)

Eine weitere Überraschung auf H. Bocks Plan von 1620 (Abb. 7) ist zudem die Einmündung des Violenbachs in die Ergolz. Während der Plan von M. H. Graber aus dem Jahre 1602 an jener Stelle die heutige Situation widerspiegelt (Abb. 6), mündet sie auf der Landkarte von 1620 entschieden weiter nördlich in die Ergolz (Abb. 7). Der Plan des H. Bock zeigt die damalige Situation bestimmt recht genau, denn noch auf dem Plan des «Grundrisses des Bratteler Bannes» von 1678²¹ mündet der Violenbach weiter nördlich in die Ergolz. Eine querliegende Kiesbank scheint die Ursache dafür gewesen zu sein.

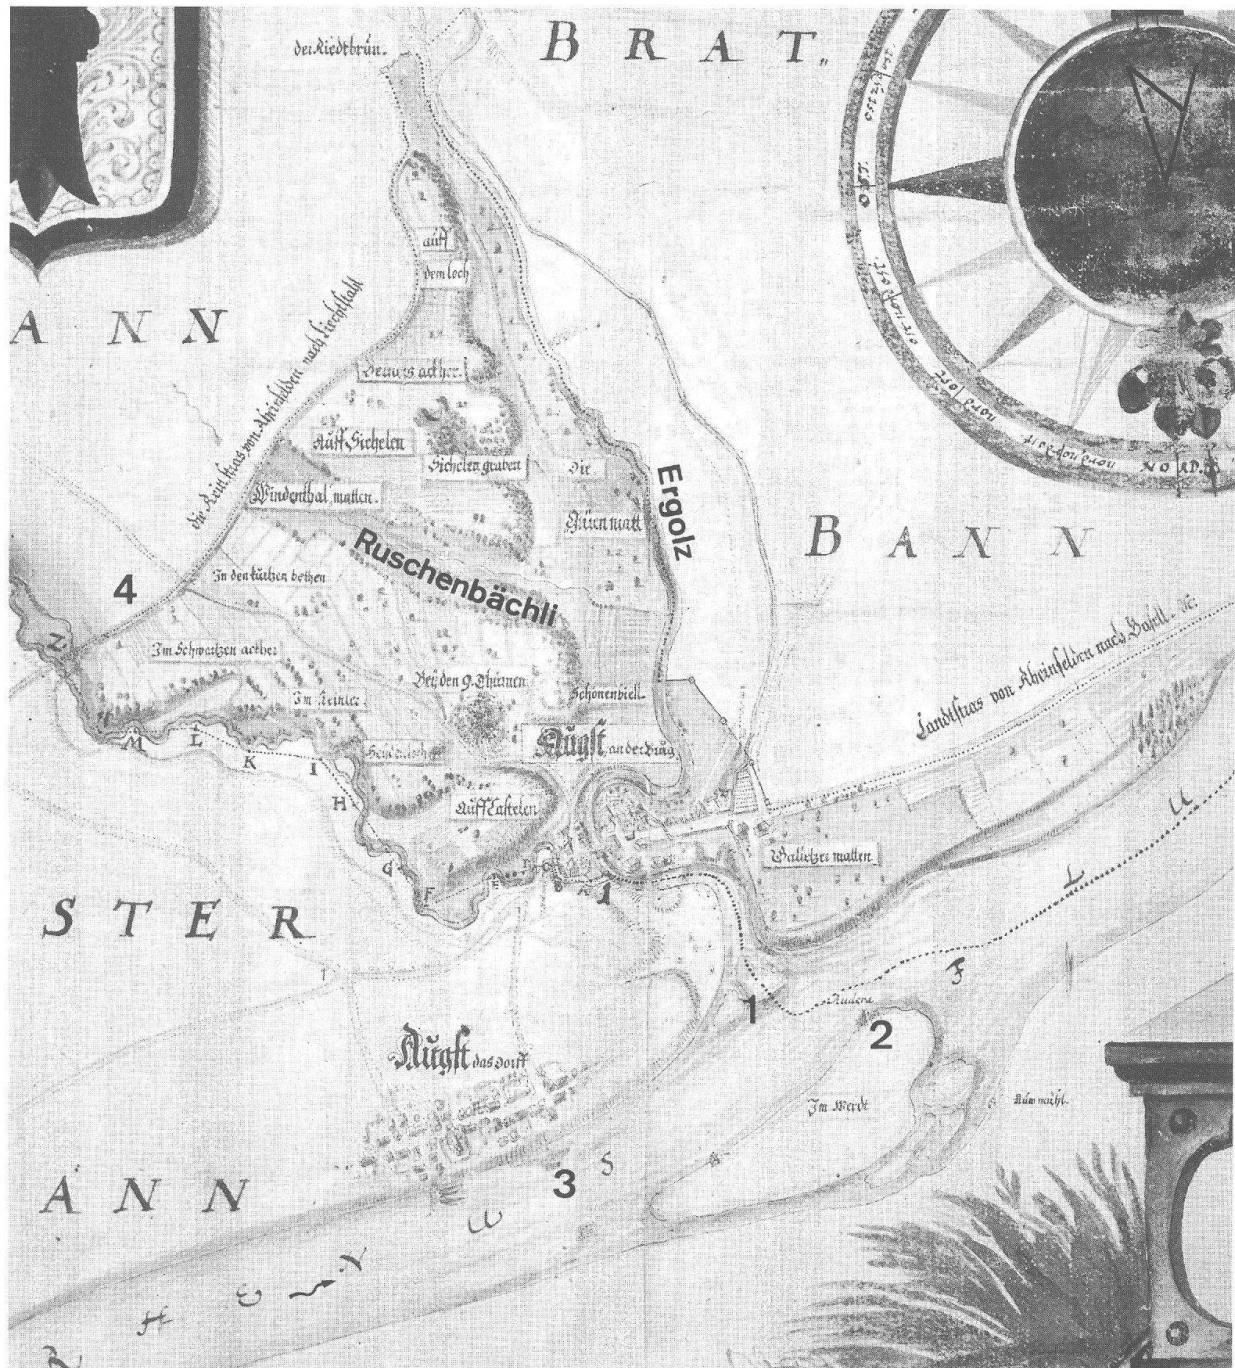
Abb. 8 Augst und umliegende Gemeinden. Ausschnitt aus G. F. Meyers Karte von Augst und den angrenzenden Gemeinden aus dem Jahre 1680, Süden liegt oben.

- 1: Zwei Kiesbänke an der Ergolzmündung in den Rhein (wahrscheinlich nur bei Niedrigwasser sichtbar)
 - 2: Reste des römischen Rundturmes auf der jetzt überfluteten Insel Gwerd («Im Werdt»)
 - 3: Die wegen des geringen Wasserstandes sichtbaren mutmasslichen Reste der römischen Brückenwiderlager (die Brücke verband einst das Castrum Rauracense mit dem rechtsrheinischen spätrömischen Brückenkopf)
 - 4: Der Reitweg (Reitstrasse) von Rheinfelden nach Liestal

Auch G. F. Meyers Skizze aus dem Jahre 1680 mit der Abbildung von Augst und den «Bratteler und Augster Matten»²² ist stellenweise sehr detailliert. Während aber die Häuser des Dorfes westlich der Ergolz genau eingezeichnet sind, ist der Ergolzlauf nur schematisch festgehalten. Hingegen gibt seine ebenfalls aus dem Jahre 1680 stammende Karte von Augst und Umgebung die Topographie recht genau wieder (Abb. 8)²³. Die Ergolz weist die deutliche Schleife

Südlich des Dorfes ist die Ergolz auf dem Plan von 1680 (Abb. 8) relativ gerade eingezeichnet, zeigt aber auf den späteren Plänen von 1751 und 1763 einen mäandrierenden Verlauf, wie ihn der Fluss heute noch einnimmt. Übrigens wird die Flur «Grienmatt» auf den verschiedenen Plänen von G. F. Meyer sowohl mit «Grünmatt» (Abb. 8) als auch «Grienmatt» angegeben, was deshalb sowohl auf ein grünes Feld als auch auf Kies hindeuten kann. Das gleiche gilt für die Flur «Wildental» (durch das bis zum Bau der Autobahn noch das Ruschenbächli floss; Abb. 5), die einst als «Wilental» zum Kloster Himmelspforte bei Wyhlen (D) gehört und welche er «Windenthal» (Abb. 8) oder auch «Wildenthal» genannt hat. Zu Vorsicht bezüglich der Authentizität seiner kartographischen Darstellungen mahnt allerdings die Tatsache, dass auf seinem Plan das Schiff der Kaiseraugster Kirche Nord-Süd anstatt West-Ost ausgerichtet ist – eine Ausrichtung, wie sie die Kirche zu keinem Zeitpunkt besessen hat. Auch H. Bock hat auf seinem Plan die heutige Gaststätte «Bären» mit dem Treppengiebel (das frühere Wohnhaus der Augster Mühle)²⁴ West-Ost anstatt Nord-Süd eingezeichnet (Abb. 7,1) und den Treppenturm des Offenburgerhofes (Schlössli genannt, Abb. 7,2) auf die Ost- und nicht auf die Westseite gesetzt – dies möglicherweise aus ästhetischen Beweggründen. Bei den Plänen des J. J. Fechter aus dem Jahre 1751²⁵ und E. Büchel von 1763²⁶ gleicht die Ergolz dann schon eher dem Lauf, wie er auf dem Katasterplan von 1829²⁷ eingezeichnet ist²⁸. Eine Lithographie von Engelmann père et fils von Mulhouse²⁹ zeigt die Grienmatt-Ebene vom Schönbühl aus mit Blick Richtung Südwesten, wie sie um die Mitte des 19. Jahrhunderts ausgesehen hat (Abb. 9).

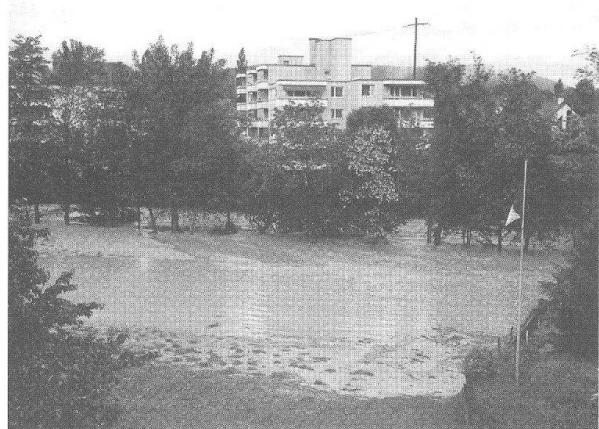
Abb. 10 Augst. Ergolz-Hochwasser vom 19.5.1994. Das Foto zeigt die Situation in der Flur «Pfefferlädli» (Abb. 2). Der Fluss ist innert kürzester Zeit um mehr als 2 m angestiegen und hat beträchtliche Schäden angerichtet. Die Ergolz hat damit wahrscheinlich bei nahe die Höhe vom 16. Juli 1830 erreicht, als sie bei der Gesslerschen Mühle fast die Hauptstrasse überflutet hatte und man «sein Wasser von der Brücke aus schöpfen» konnte.

sich das Fliessgewässer immer mehr ins Terrain eingetieft hat³⁵. Dennoch kommt es auch heute manchmal noch zu Überschwemmungen, so z.B. am 19.5.1994 in den Gebieten «Husmatt», «Pfefferlädli» und «Rumpel» (Abb. 10) sowie teilweise auch beim «Tempelhof».

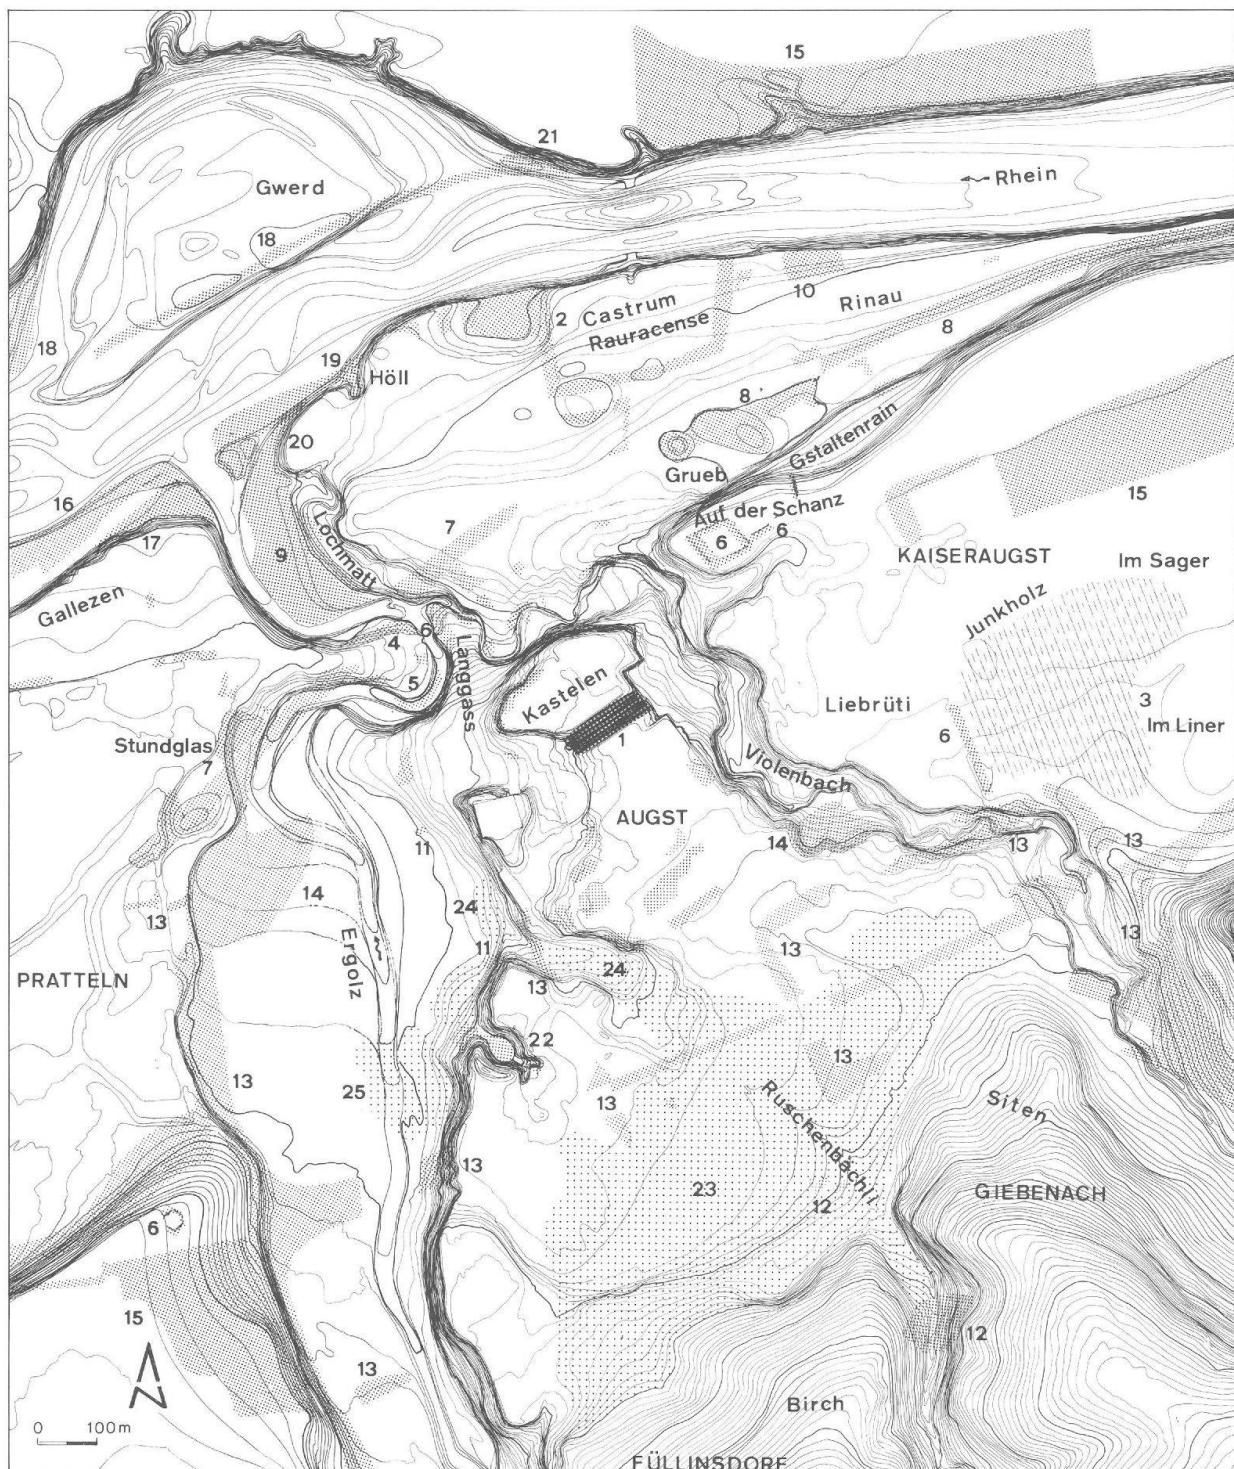
Abb. 12 Augst/Kaiseraugst. Kartierung der zwischen ca. 270 und 1994 erfolgten *künstlichen und natürlichen Auffüllungen*. Die Höhenkurven widerspiegeln ungefähr den Zustand zu Beginn des letzten Drittels des 3. Jahrhunderts. Die Numerierung bezieht sich auf die im Text erwähnten Stellen. Heller Punktraster = natürliche Aufschwemmungen; mittlerer Punktraster = nachrömische Auffüllungen; dunkler Punktraster = zugeschüttete Wall- und Grabenanlage südlich des Kastelensporns; Diagonalschraffur = Zuschüttung bzw. -schwemmung römischer Lehmgruben. M. 1:12 500.

- *Anthropogene Auffüllungen*: Abbildung 12 hält solche fest. Dazu gehören beispielsweise wahrscheinlich die drei Gräben südlich des Kastelenhügels, die bei dem Bau des Kastells Kaiseraugst (Castrum Rauracense) und der Aufgabe der Kastelenbefestigung notdürftig zugeschüttet worden sind, um feindlichen Truppen keinen Stützpunkt zu verschaffen. Dennoch sind zwei von ihnen für Jahrhunderte sichtbar geblieben und erst 1883/84 endgültig eingeebnet worden (Abb. 12,1)⁶³.

Die wahrscheinlich kontinuierlich erfolgte Verfüllung des Kaiseraugster Kastellgrabens und des westlich davon vermuteten Hafens im ehemaligen Steinbruch dürfte erst im Frühmittelalter geschehen sein (Abb. 12,2), ebenso die Einebnungen der aufgelassenen Lehmgruben in den Fluren «Liebrüti», «Im Ligner», «Junkholz» und «Im Sager»(?) (Abb. 12,3), deren Ausdehnung noch zu wenig bekannt sind.

- *Auffüllungen des 16. Jahrhunderts*: Bei einem Streifen im Dorfkern von Augst (Abb. 12,4) handelt es sich möglicherweise um eine erst 1539/40 erfolgte Anschüttung, als die Stadt Basel zur Brückensicherung anstelle eines Vorgängerbaus ein Zoll-, Wacht- und Gasthaus errichten und an der Rückseite ein kleines Bollwerk erstellen liess (Abb. 7,4)⁶⁴. In der gleichen Zeit oder eventuell früher könnte die Anschüttung gegenüber in der Flur «Rumpel» zwecks Landgewinnung erfolgt sein (Abb. 2,10 und 12,5).
- *Schanzen und Landwehre*: Schanzen des 17.–19. Jahrhunderts sind von den verschiedensten Stellen bekannt geworden und teilweise auch zum Vorschein gekommen (Abb. 12,6). Sie sind in der Regel schon nach wenigen Jahren, sobald die Bedrohung
