Brückenquader in Zweitverwendung?

Eine nachrömische Uferverbauung «Im Rumpel» in Augst, Grabung 1995.64

Markus Schaub

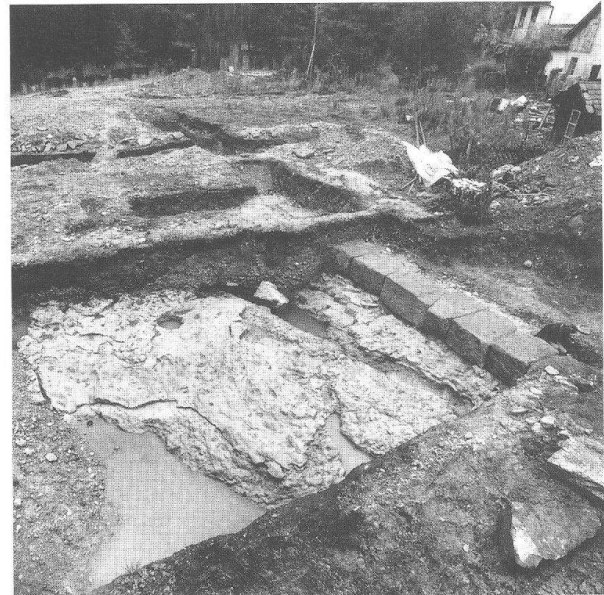
Abb. 2 Augst BL, «Im Rumpel» (Grabung 1995.64). Blick gegen Westen in den Grabungsabschnitt mit der Uferbefestigung.

Von den insgesamt 14 Steinquadern befanden sich bei der Ausgrabung 1995 noch 11 Stück im Verband der auf gut 10 m Länge erhaltenen Böschungsmauer (Abb. 2–4). Die restlichen drei Steine fanden sich verschoben gegen die Ergolz (Nr. 1 und 14); oder in einem Fragment (Nr. 5) nicht mehr *in situ* über der Mauer. Denkbar wäre u.a. auch deshalb über der unteren Quaderreihe eine zweite, durch Steinraub heute nicht mehr vorhandene Lage (vgl. Abb. 6).
