Artikel: Brückenquader in Zweitverwendung? : Eine nachrömische

Brückenquader in Zweitverwendung?

Eine nachrömische Uferverbauung «Im Rumpel» in Augst, Grabung 1995.64

Markus Schaub

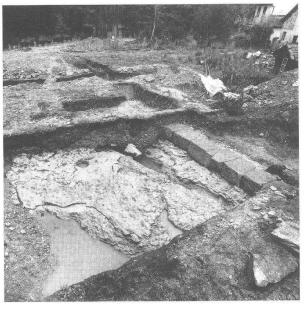
Abb. 2 Augst BL, «Im Rumpel» (Grabung 1995.64). Blick gegen Westen in den Grabungsabschnitt mit der Uferbefestigung.

Von den insgesamt 14 Steinquadern befanden sich bei der Ausgrabung 1995 noch 11 Stück im Verband der auf gut 10 m Länge erhaltenen Böschungsmauer (Abb. 2–4). Die restlichen drei Steine fanden sich verschoben gegen die Ergolz (Nr. 1 und 14); oder in einem Fragment (Nr. 5) nicht mehr *in situ* über der Mauer. Denkbar wäre u.a. auch deshalb über der unteren Quaderreihe eine zweite, durch Steinraub heute nicht mehr vorhandene Lage (vgl. Abb. 6).

und diese Steine somit nicht in Position ihrer Erstverwendung sind. Das Säulenstück hat sich später – als die Uferverbauung nicht mehr unterhalten und gebraucht wurde – wahrscheinlich durch Unterspülung aus der Quaderreihe gelöst und wurde Richtung Ergolz in eine Felsvertiefung verschoben (Abb. 8; vgl. auch Abb. 2; 3; 14)¹⁰.

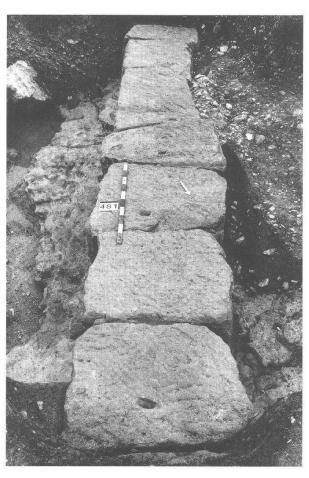
Abb. 4 Augst BL, «Im Rumpel» (Grabung 1995.64). Uferverbauung aus grossen Sandsteinquadern. Blick gegen Südwesten.
